## EDITORIAL

Nesse mês de agosto de 2022 o ABPF Boletim publica as realizações dos últimos 30 dias da ABPF e suas Regionais que estão realizando trabalhos de reforma e manutenção.

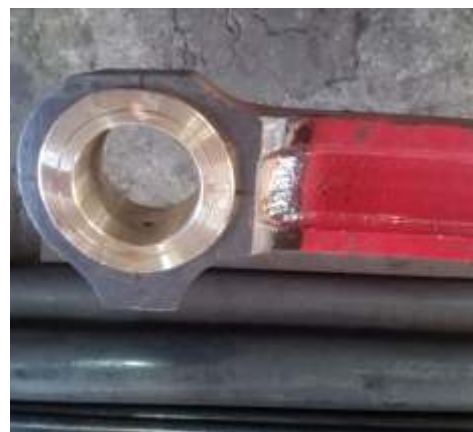
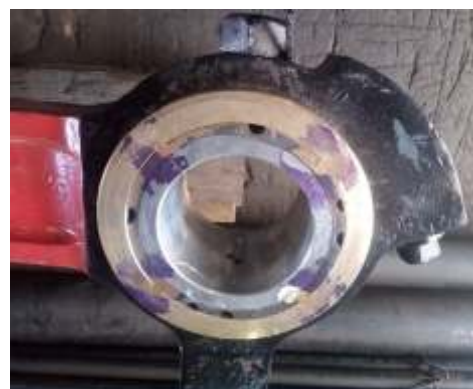
◆ *Detalhe dos mancais da braçagem da Locomotiva 9 – Foto HGF*

Os serviços de reforma das braçagens da locomotiva a vapor nº9 ex. E.F. Araraquara, está com o lado direito concluído. Foi testado e aprovado e agora será desmontado o lado esquerdo para troca ou enchimento com metal dos mancais de bronze.

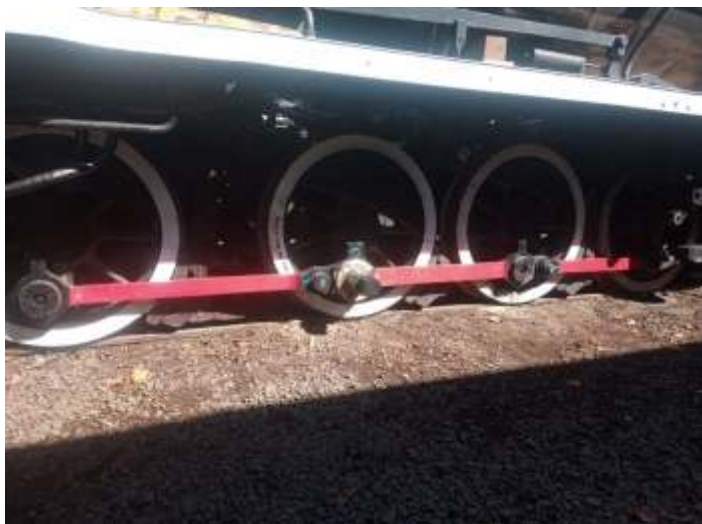
◆ Locomotiva com um lado já montado. Foto Hélio.

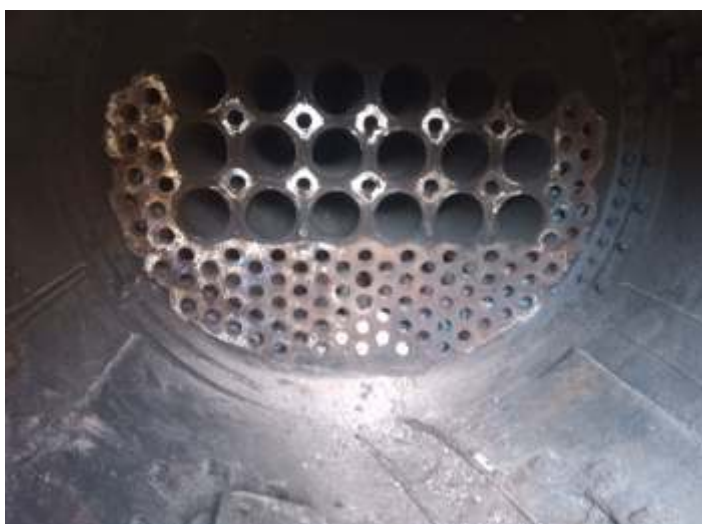
◆ Espelho da caldeira da locomotiva 338, do lado da caixa de fumaça já sem os tubos de 2 polegadas. – Foto de HGF

Os tubos velhos já foram retirados e a caldeira já está sendo preparada para receber a nova tubulação, para depois fazer a montagem das serpentinas e por fim nova peneira (detentor de fagulhas).

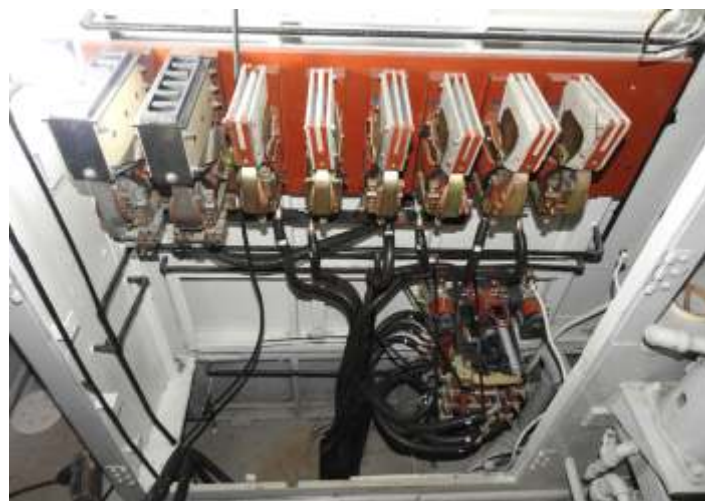
Também estamos continuando os serviços de parte elétrica da locomotiva GE 3104, onde vários componentes já foram revisados e instalados. Também já foi concluída a limpeza dos truques e o estrado da locomotiva, onde ambos foram raspados e depois lavados. Por fim a pintura já foi quase que concluída, restando somente as partes debaixo e truques e outros detalhes.

◆ Detalhe do painel sendo montado pelo Eletricista Leonel Martins.

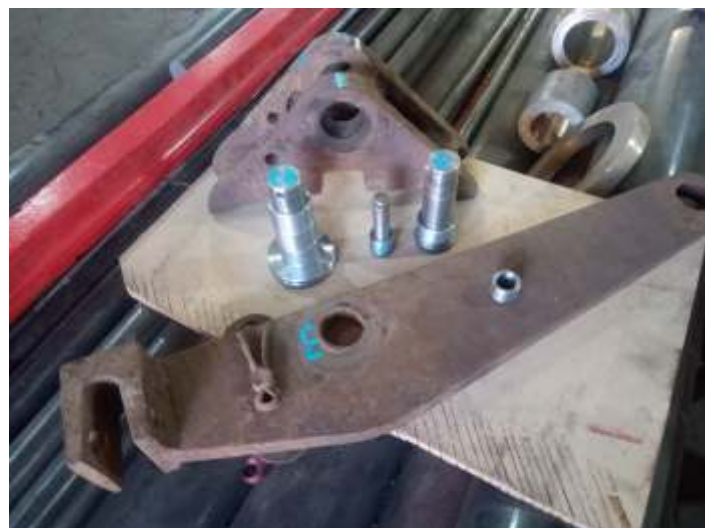
◆ Ajuste das timonias de freio, com pinos e buchas novos. Foto Hélio Gazetta Filho.

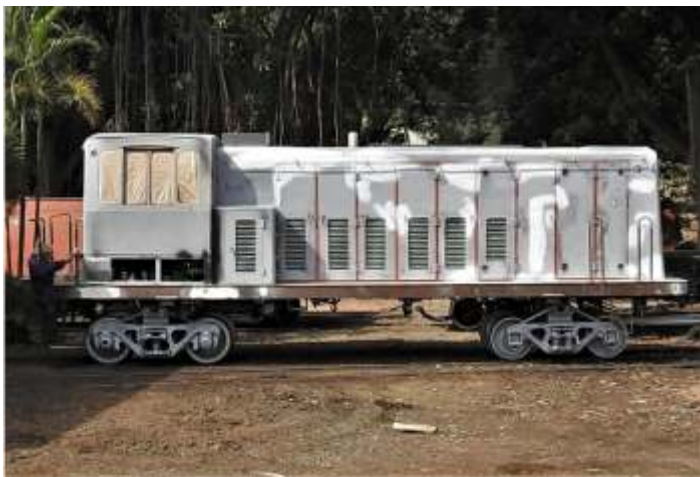
◆ Locomotiva 3104 com truques falsos! Foto Vanderlei Zago

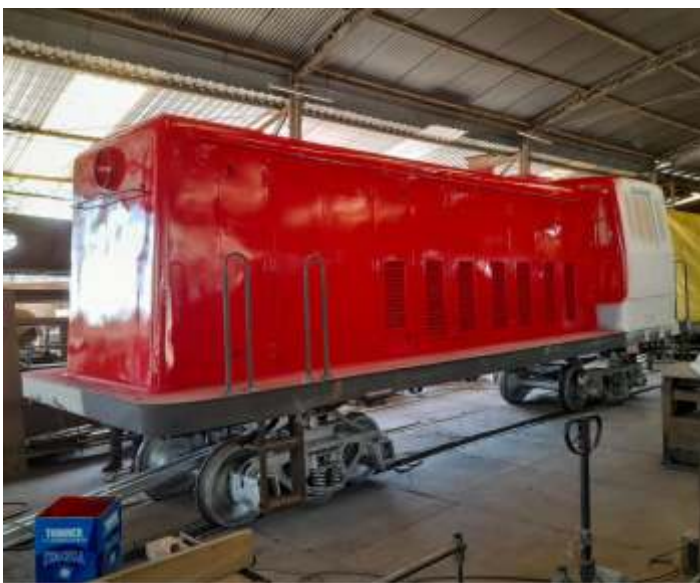
◆ Locomotiva em processo de pintura – Foto Vanderlei Zago

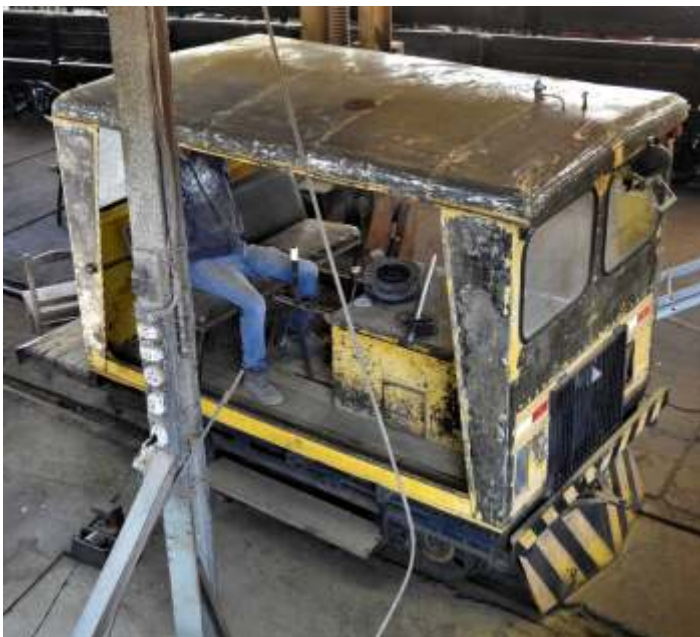
O auto de linha AL-3 também teve os serviços de rodas concluído e no momento também passa por uma nova repintura!

◆ Auto de linha em processo de pintura – Foto Vanderlei Zago.

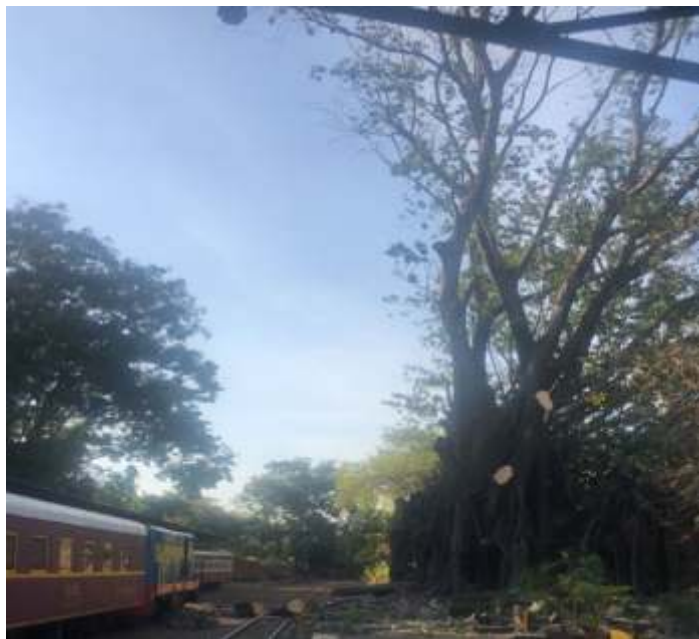
Em anhumas fizemos a poda de parte da seringueira, pois a mesma esta secando e colocando a região em risco. A arvore devido a idade esta fraca e os galhos mais altos secaram, e por isso tivemos que cortar uma parte da arvore.

◆ Poda da seringueira em Anhumas – Foto de Mauricio Polli.

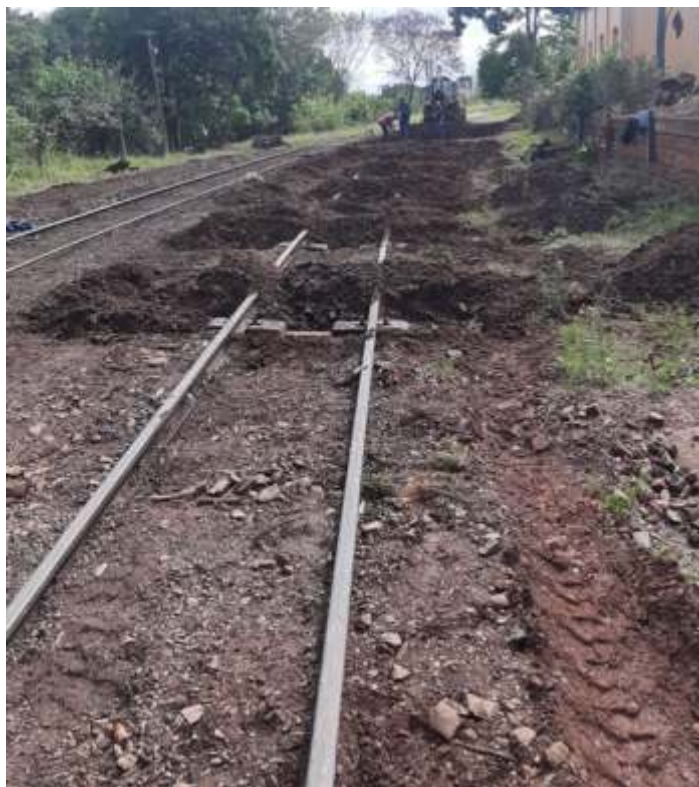
Por fim os trabalhos da via continuam na troca de dormentes das linhas do pátio de Anhumas, onde a principal e desvio já foram concluídas e agora vamos iniciar o prolongamento da linha 3 exatamente no local que era.

◆ Substituição de dormentes no pátio de Anhumas – Foto de Márcio Silva

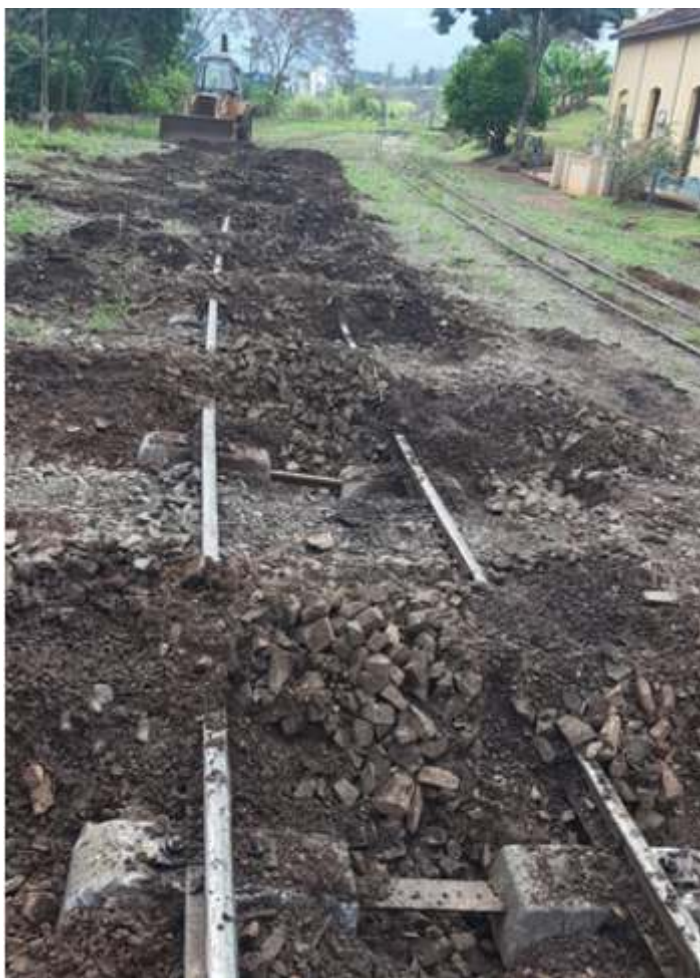
♦ Substituição de dormentes com ajuda da retro escavadeira.

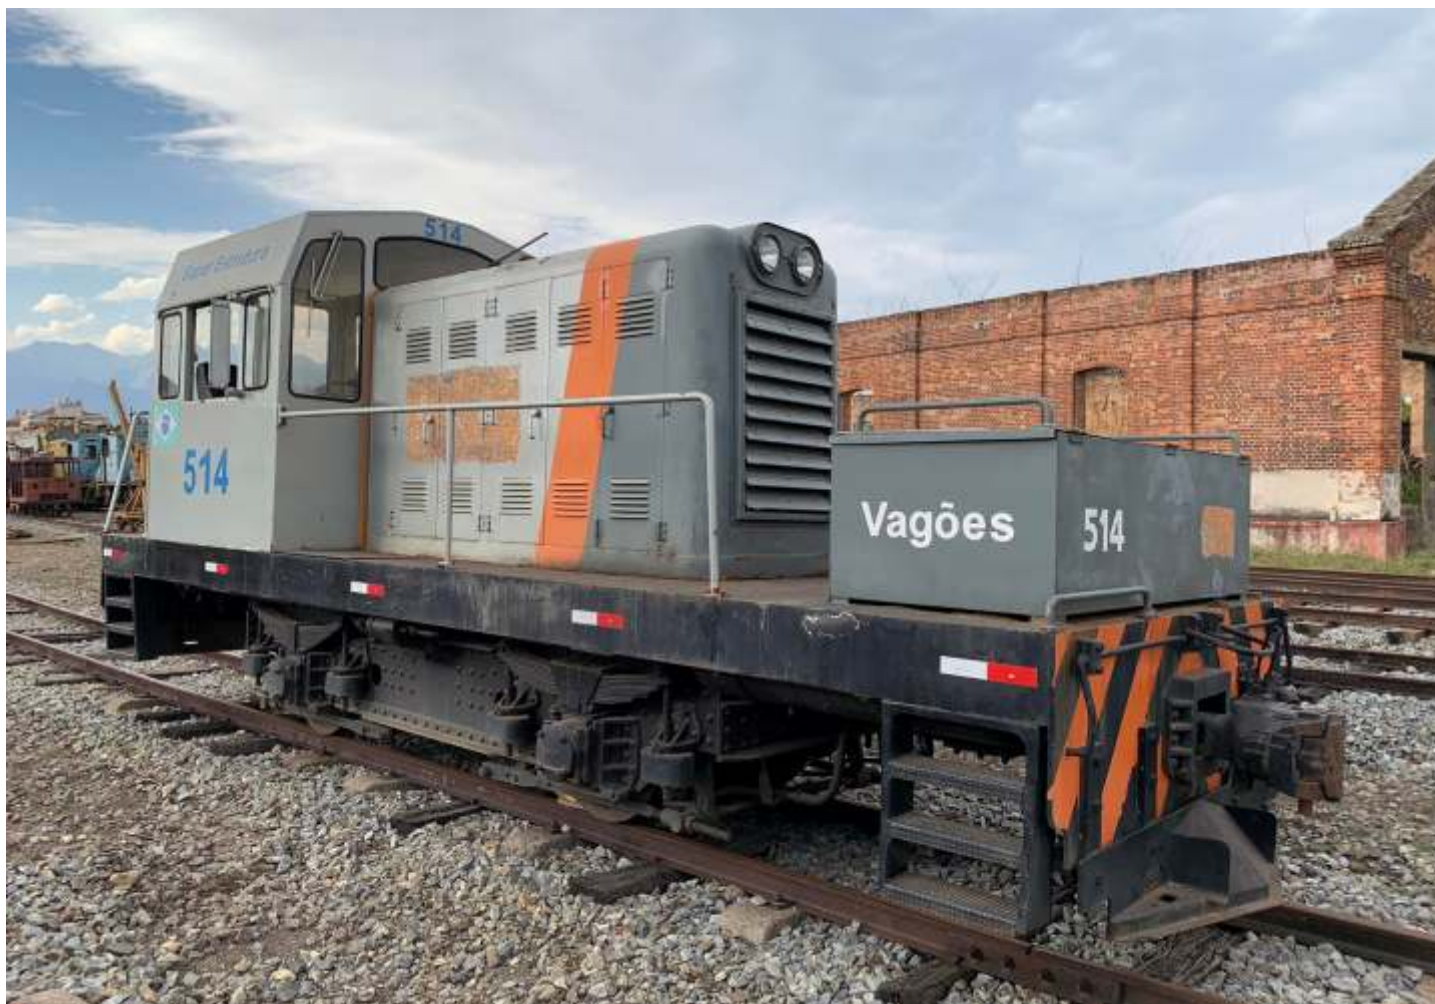
◆ A “Marcelina” assim que chegou ao pátio das oficinas de Cruzeiro. Ela já entrou na oficina para ser recuperada.

A Marcelina já entrou nas oficinas de Cruzeiro e já foram iniciados os trabalhos de recuperação da mesma. Toda a parte elétrica foi removida da locomotiva, bem como todo o capô da locomotiva; motor diesel, compressor de freio também foram removidos para revisão. Espera-se que em breve a 514 entre em operação e auxilie nos trabalhos de recuperação da linha em Cruzeiro.

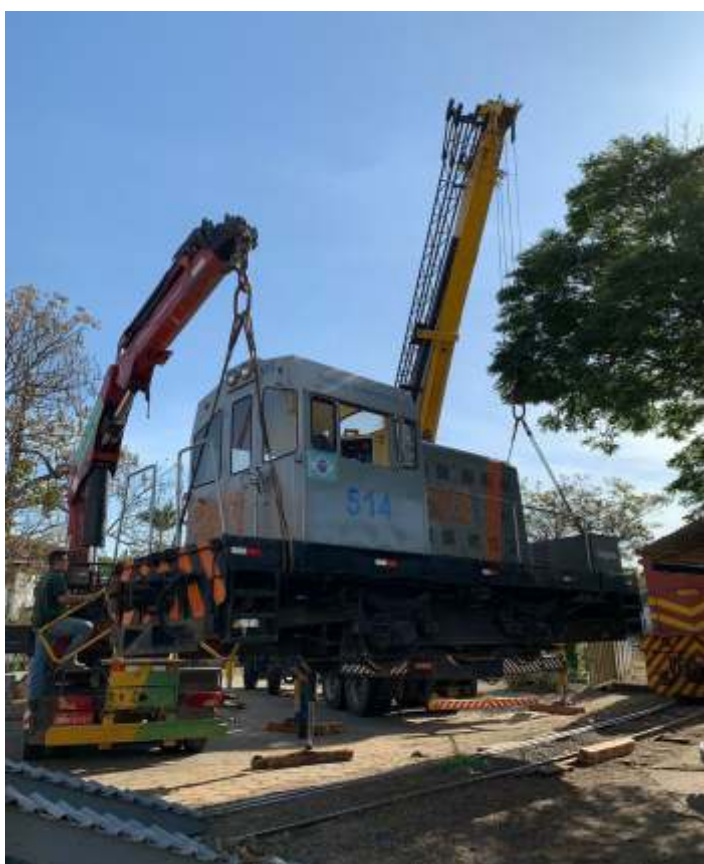
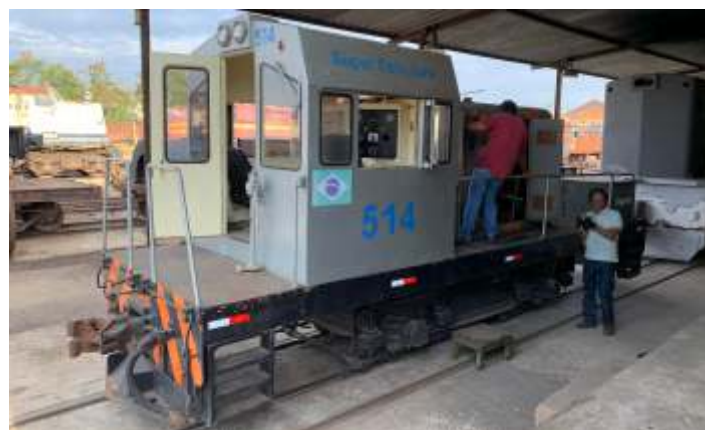
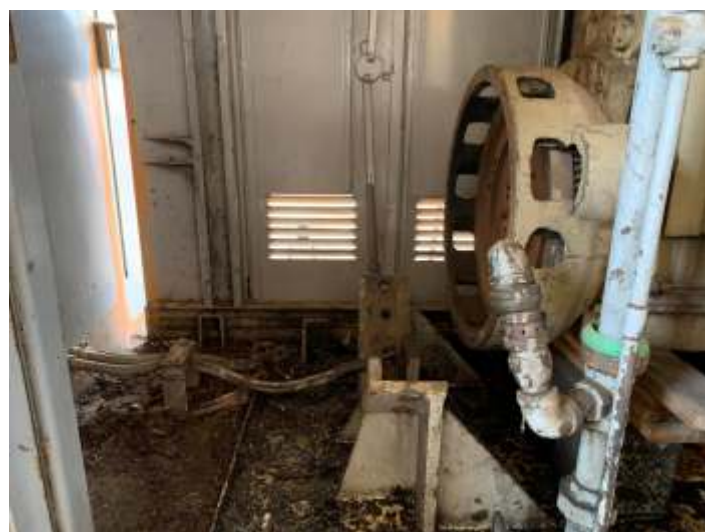
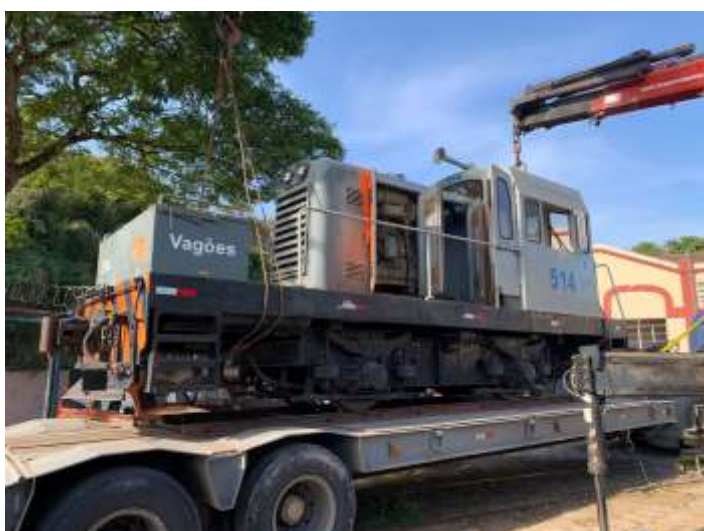
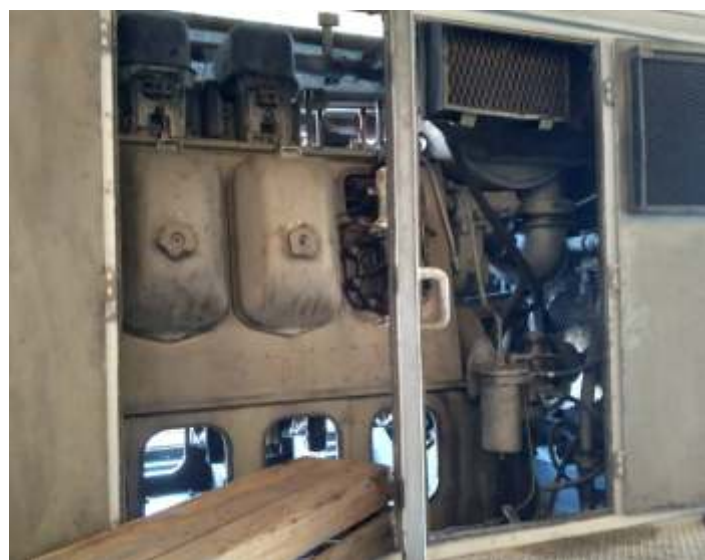
◆ Operação de carregamento em Lavras.

◆ Verificação inicial do estado da locomotiva.

A operação de carregamento em lavras contou com o auxílio do Circuito Ferroviário Vale Verde, que a manobrou até o local favorável para o içamento da mesma com guindastes para então ser colocada sobre uma carreta que então a transportou até Cruzeiro.

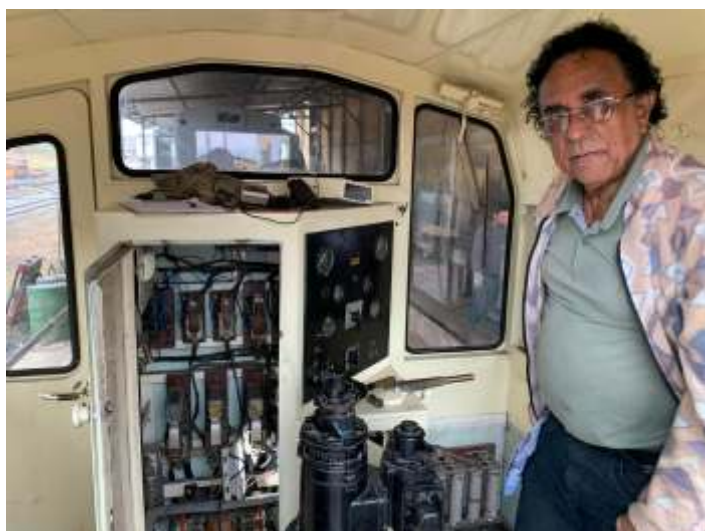
♦ O experiente eletricitista de locomotivas diesel-elétricas Sebastião está liderando os trabalhos na Marcelina.

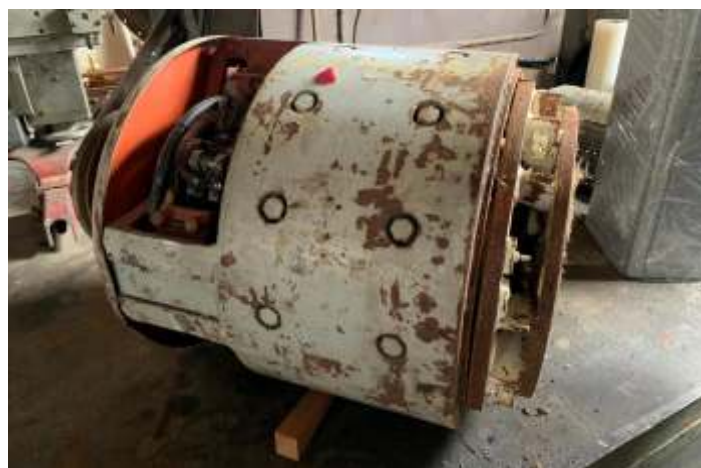
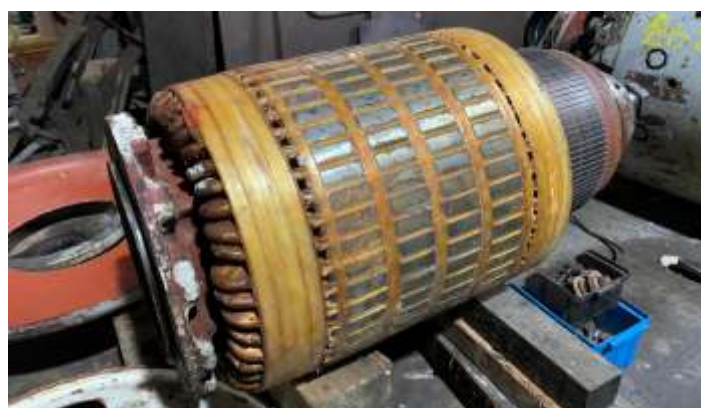
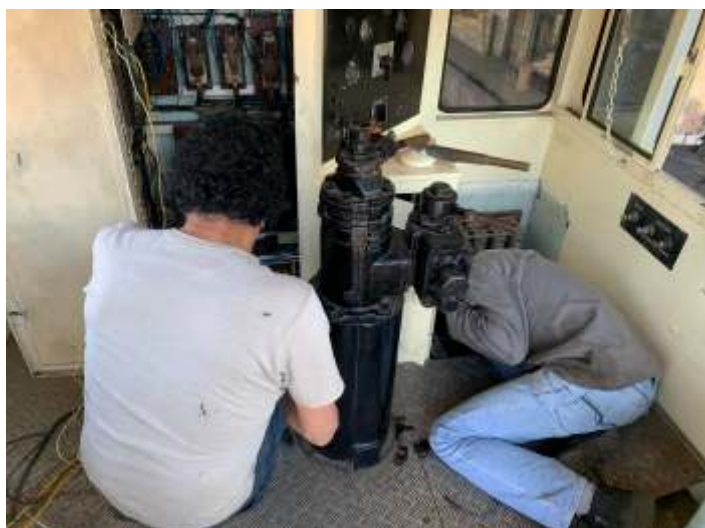
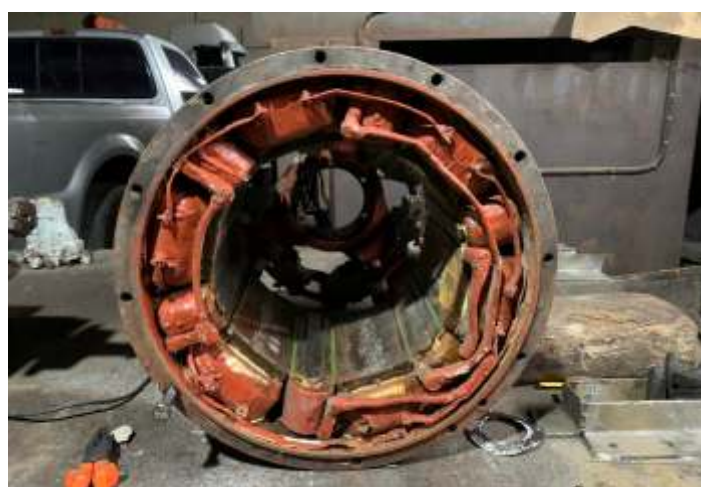
♦ Estudos do sistema elétrico para posterior desmontagem para recuperação.

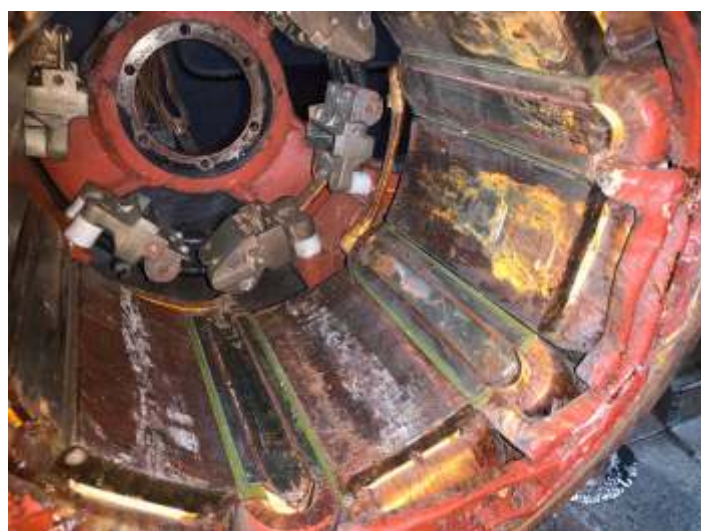
♦ Desmontagem do gerador principal.

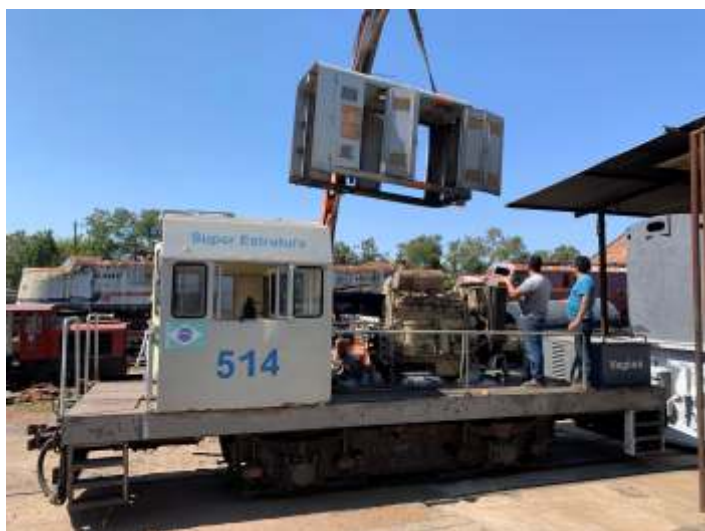
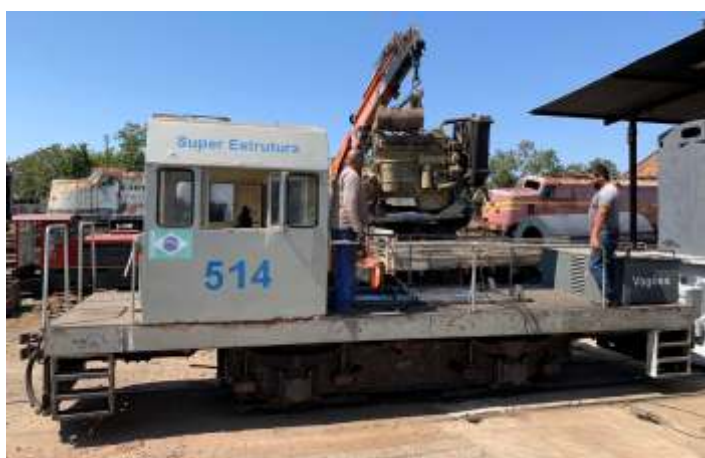
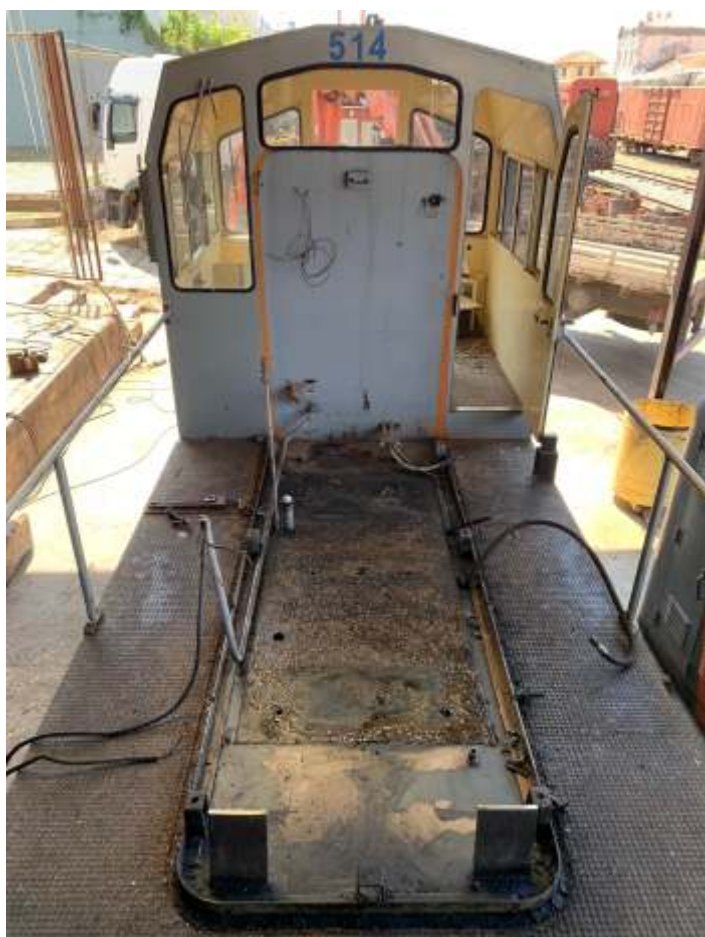
♦ Desmontagem da locomotiva.

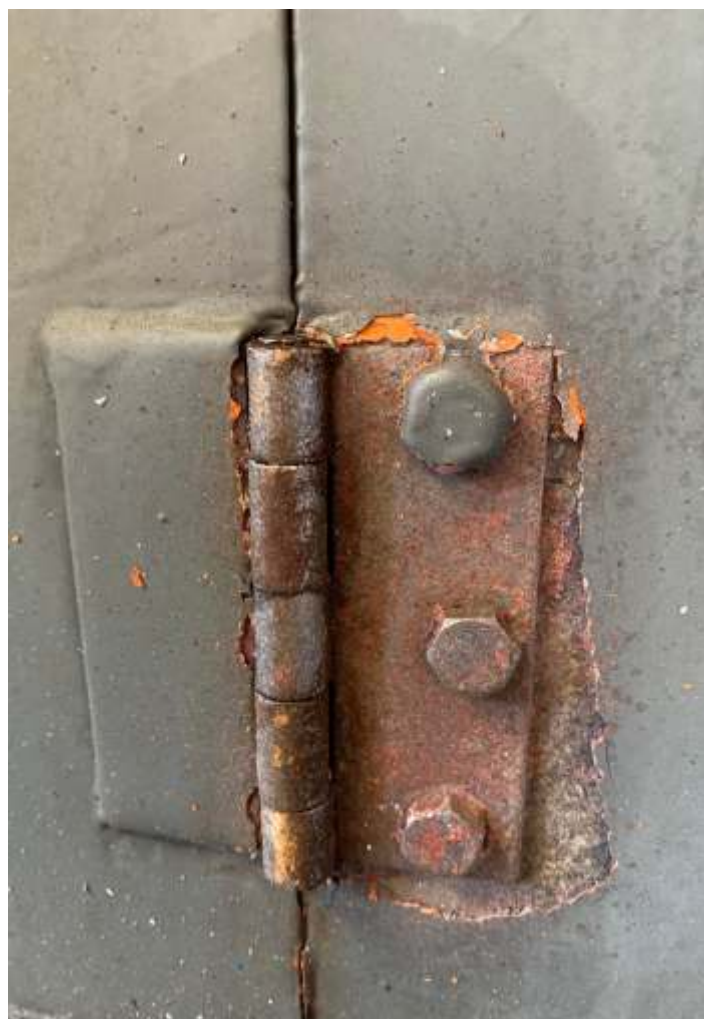
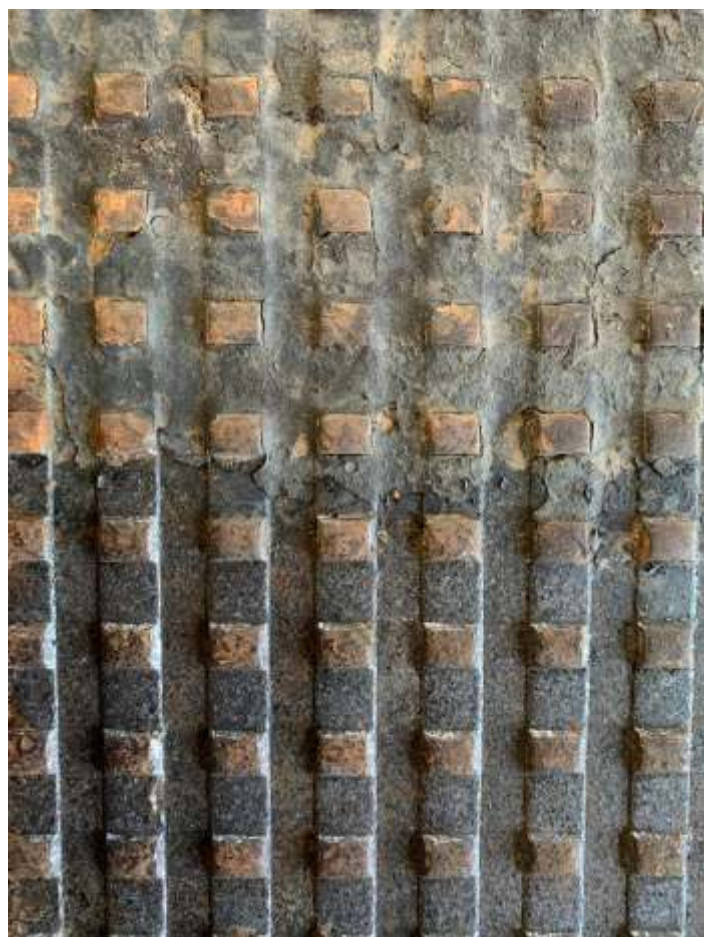
♦ Muita sujeira, massa e camadas de tinta na lataria.

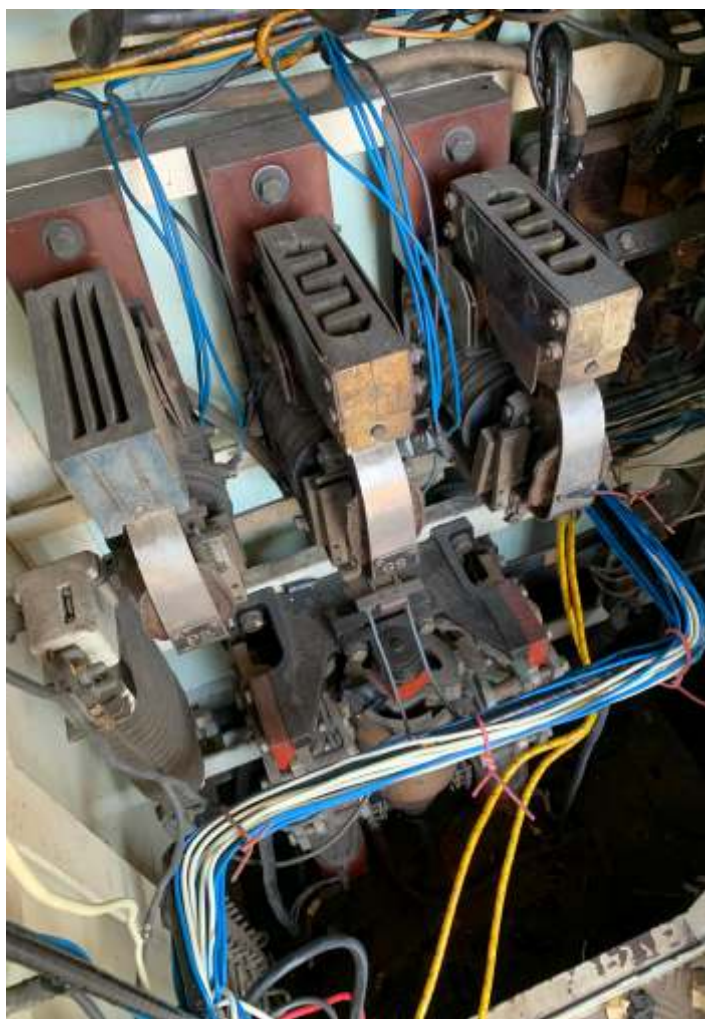
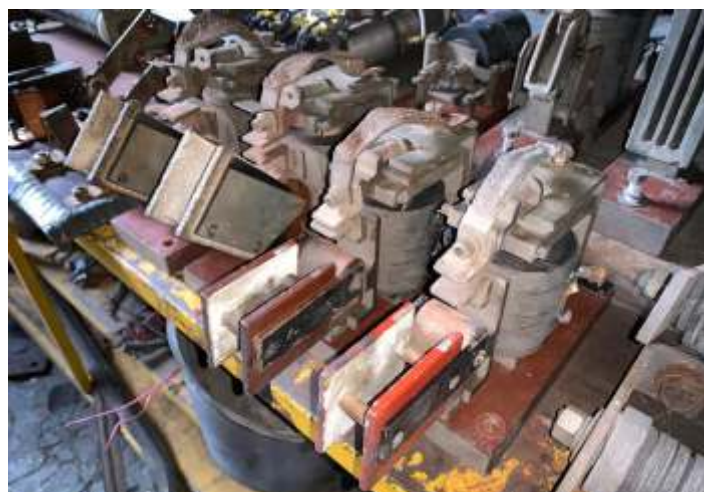
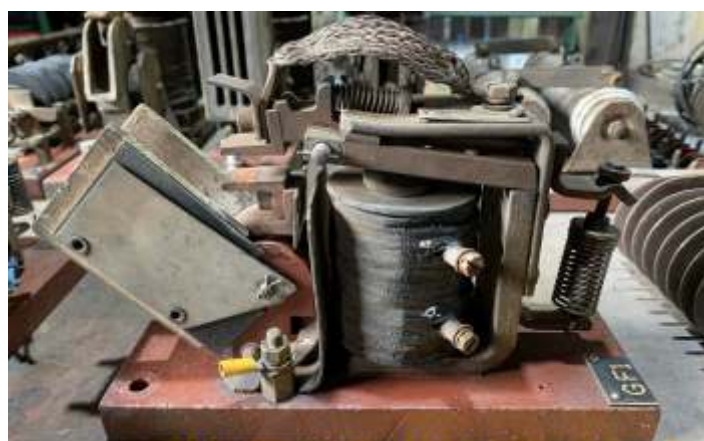
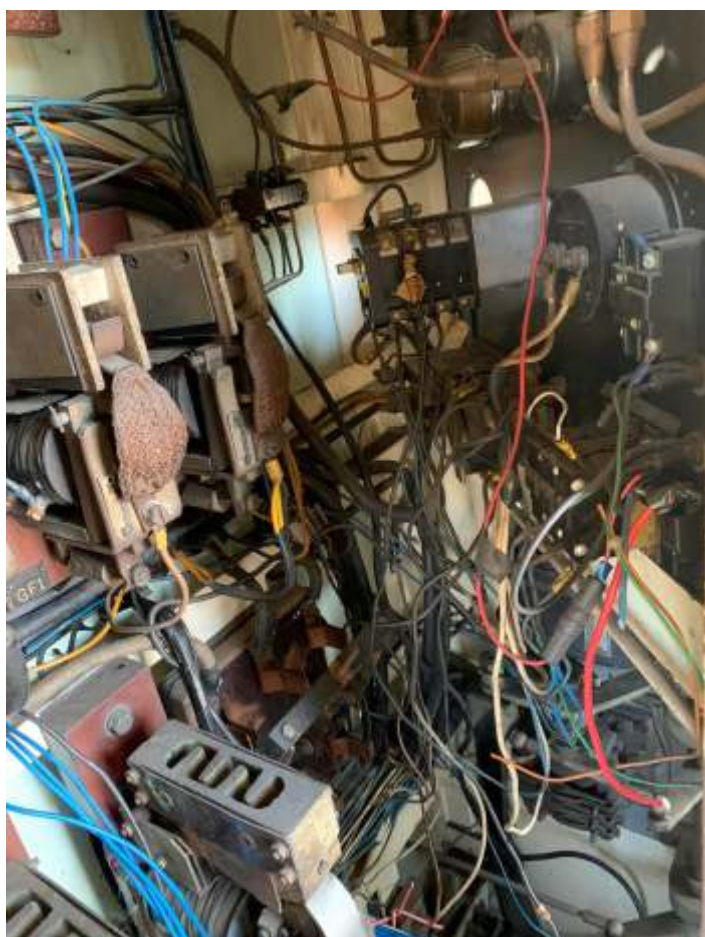
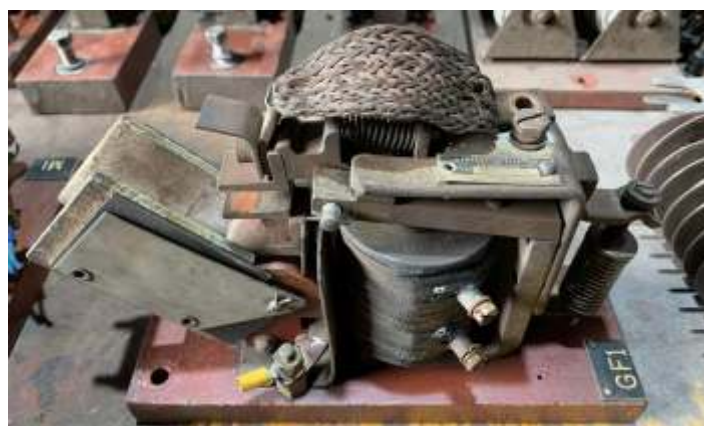
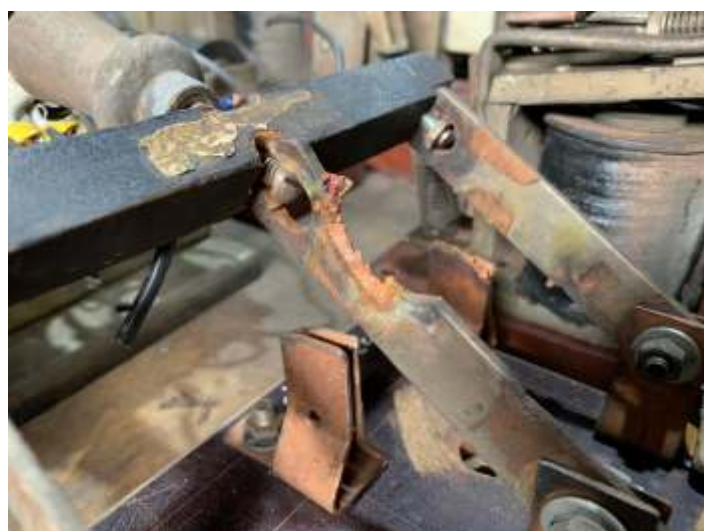
♦ *Aspecto da fiação antes da desmontagem.*

♦ *Componentes elétricos muito deteriorados.*

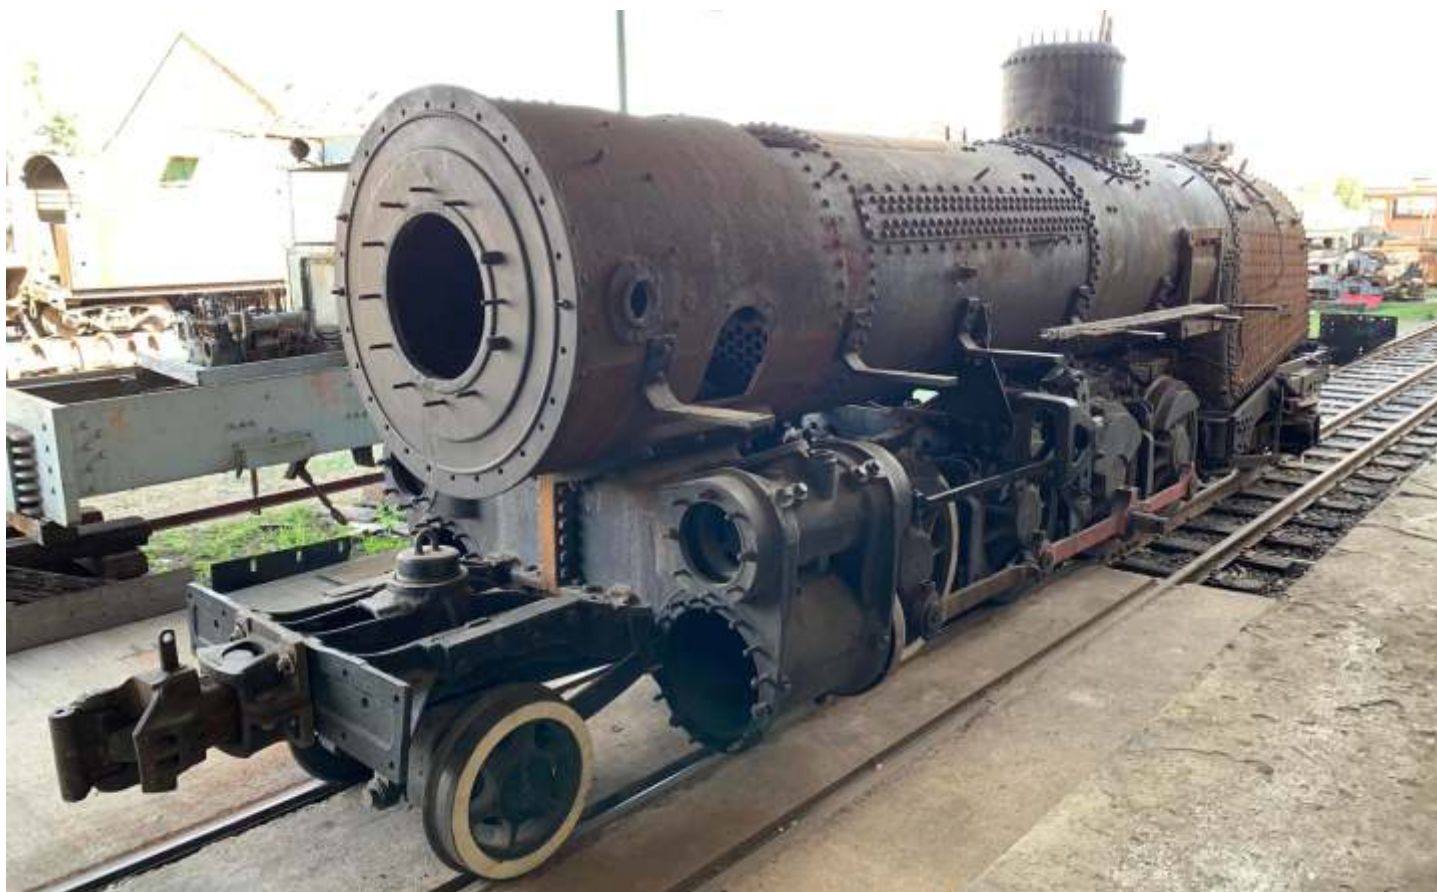
♦ Seguem os trabalhos na locomotiva nº 522 ex. RMV; novas serpentinas foram confeccionadas nas oficinas.

Seguem os trabalhos na locomotiva nº 522. Foram confeccionadas serpentinas inteiramente novas para o superaquecedor. Todos os tubos, curvas e abraçadeiras são novos, sendo as curvas das pontas novas também, fundidas em nossas oficinas. As abraçadeiras também foram confeccionadas nas oficinas com chapas, aquecimento, modelagem e solda.

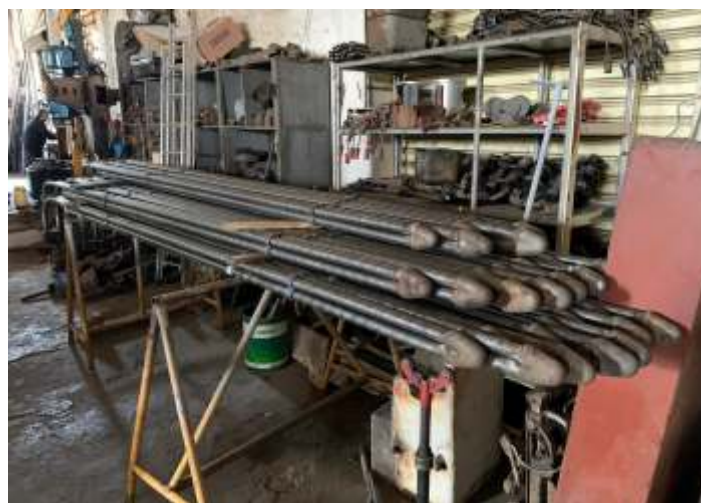
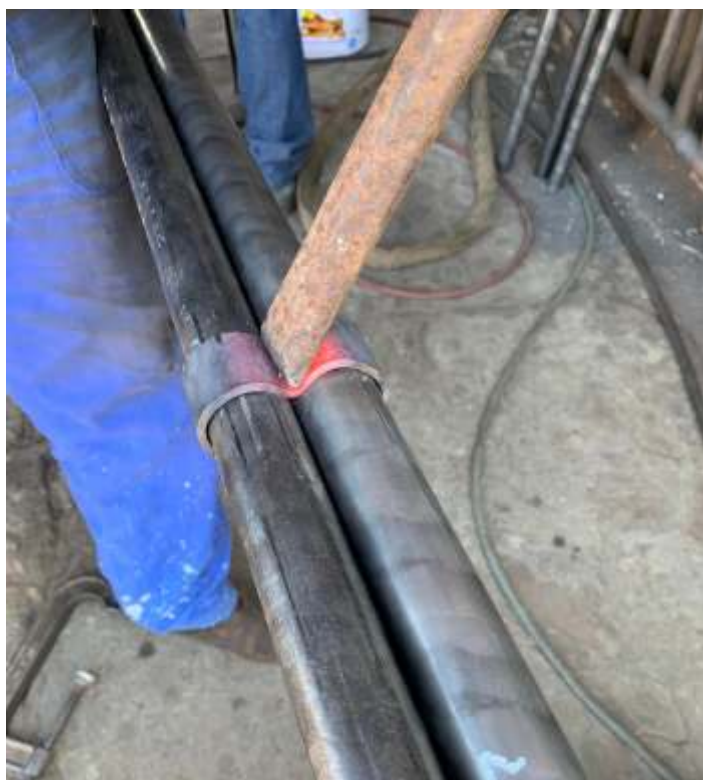
♦ Confeção das novas abraçadeiras.

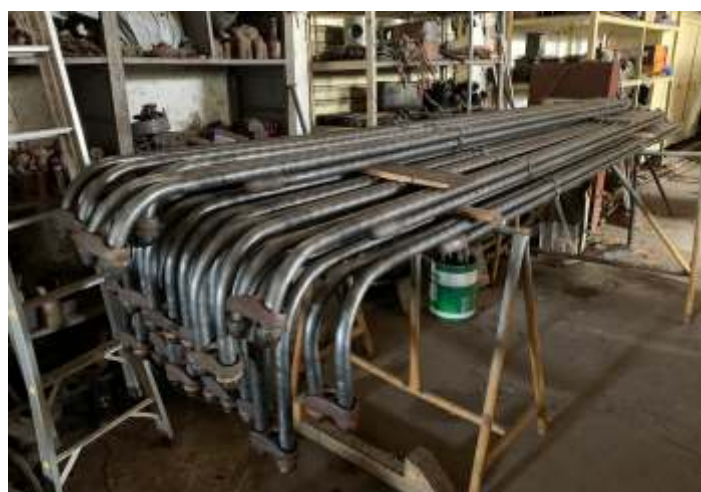
♦ As novas serpentinas prontas para serem instaladas.

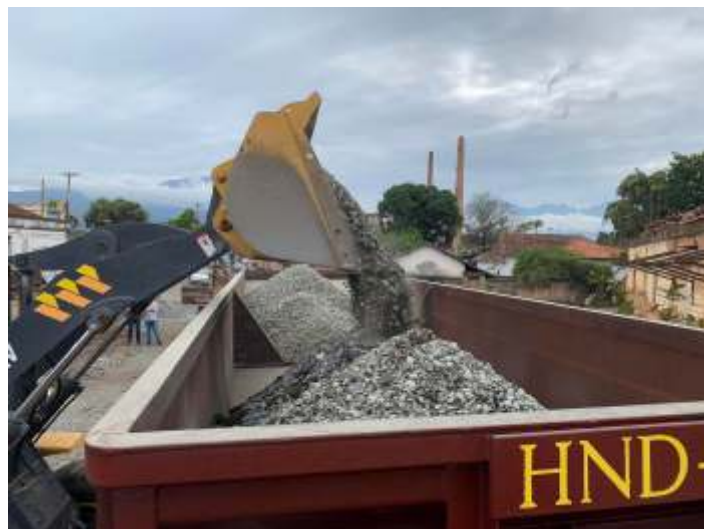
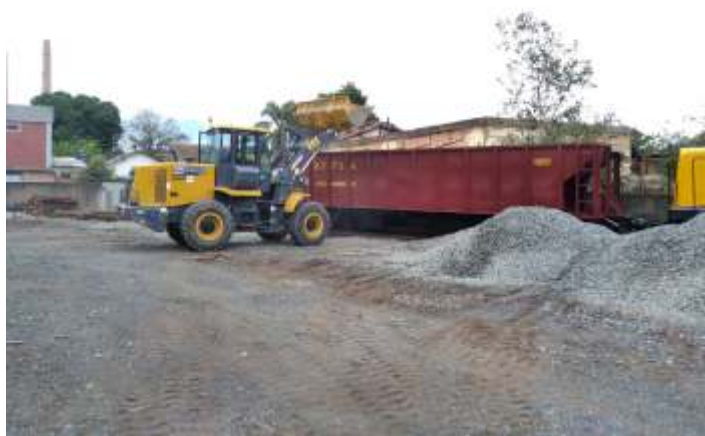
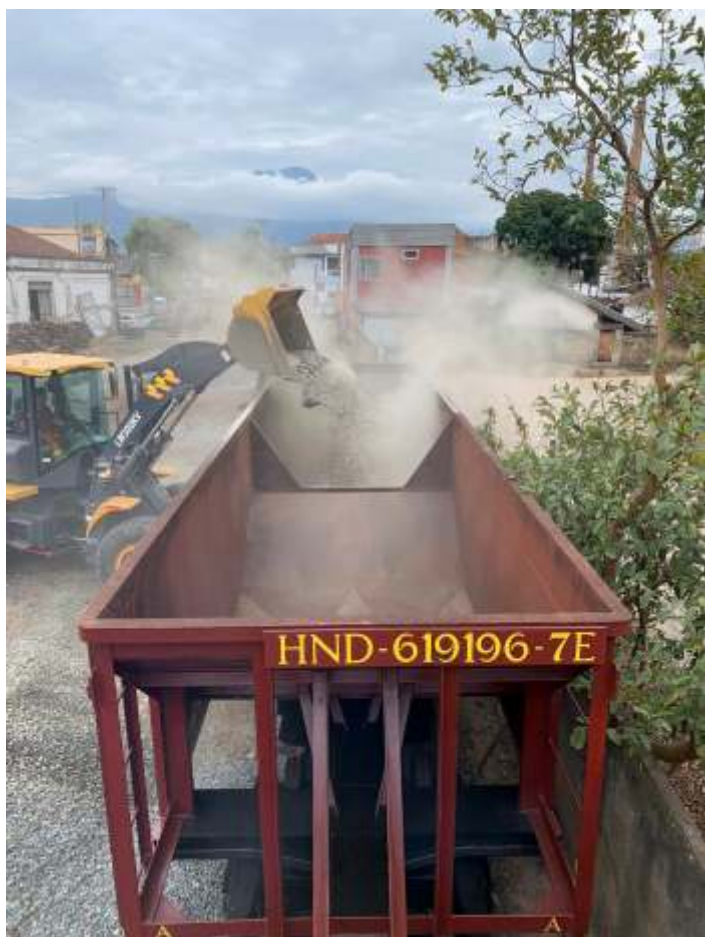
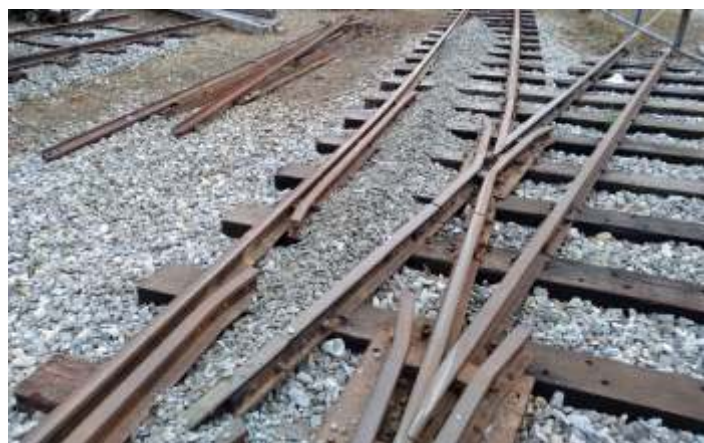
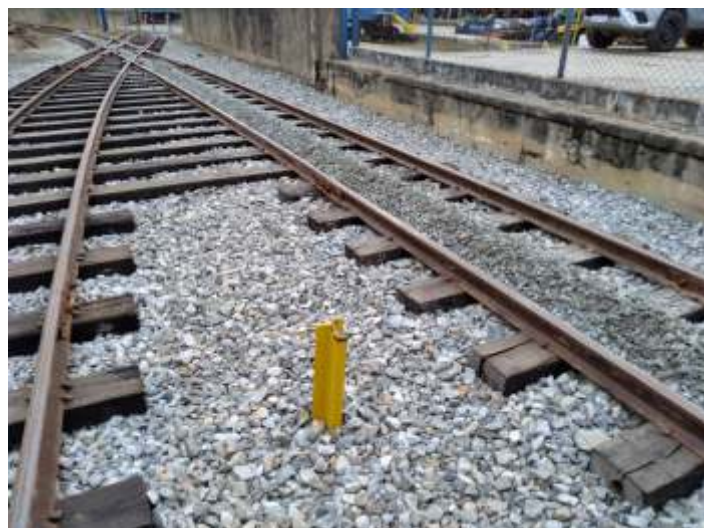
Realizamos os primeiros testes com o recém recuperado vagão hopper. Ele recebeu a sua primeira carga de lastro e iniciamos os testes de aplicação na via afim de se verificar o comportamento do mesmo bem como a operação de descarga e controle do fluxo afim de se determinar se seria necessário algum ajuste ou correção.

Os primeiros testes foram promissores e o vagão funcionou bem, chegando a realizar a aplicação de lastro em um trecho do pátio da estação de Cruzeiro.

♦ Primeiro carregamento do vagão hopper com lastro.

♦ Primeiros testes de aplicação de lastro com o hopper.

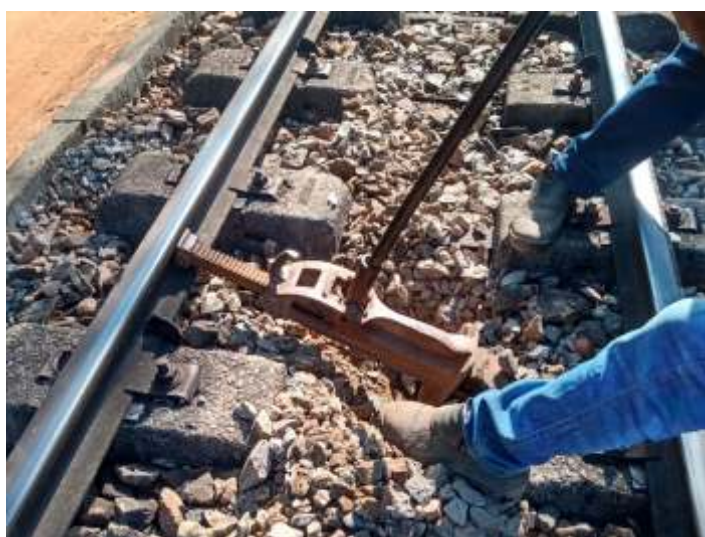
Seguem os trabalhos de manutenção e conservação da via e do material rodante. A via está sendo limpa, com capina e retirada de lixo. As saídas de água de vários boeiros e de drenagem da faixa de domínio foram corrigidas. Vários trechos foram nivelados e receberam complementação de lastro. A equipe está também realizando roçada da faixa de domínio.

♦ Serviço de alinhamento da via.

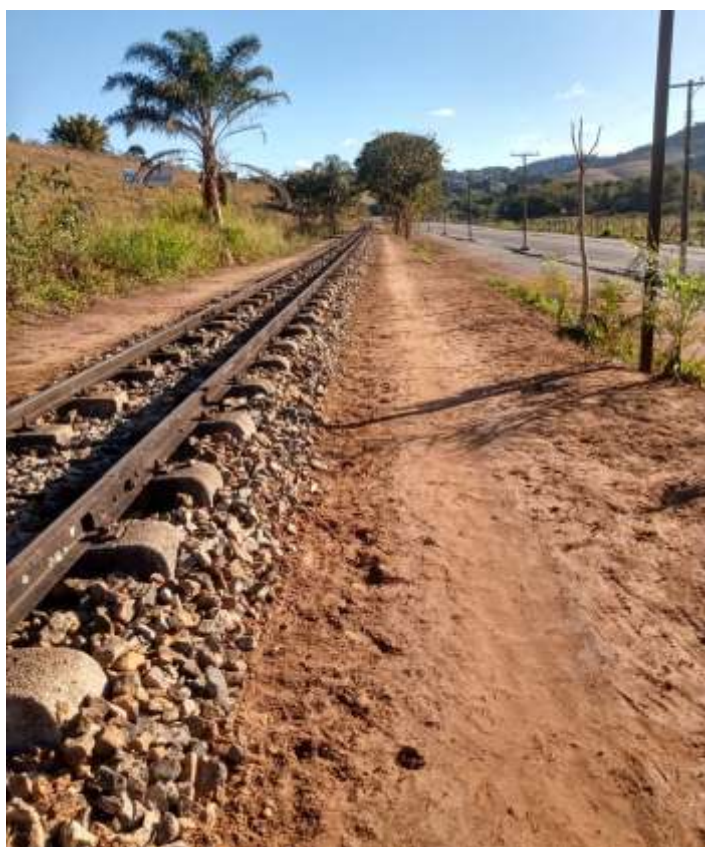
♦ Limpeza da faixa de domínio.
