## EDITORIAL

Nesse mês de agosto de 2022 o ABPF Boletim publica as realizações dos últimos 30 dias da ABPF e suas Regionais que estão realizando trabalhos de reforma e manutenção.

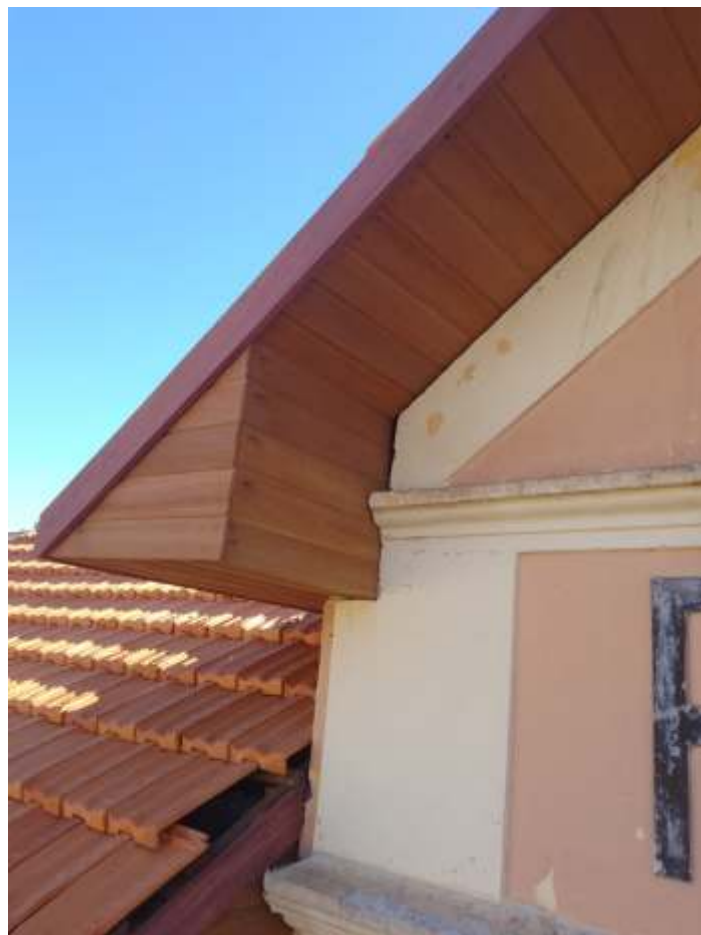
Está em fase final também a confecção do novo guarda-pó nos beirais do telhado, serviço bastante complexo uma vez que o telhado possui várias águas e muitos detalhes.

♦ Detalhe do novo guarda-pó.

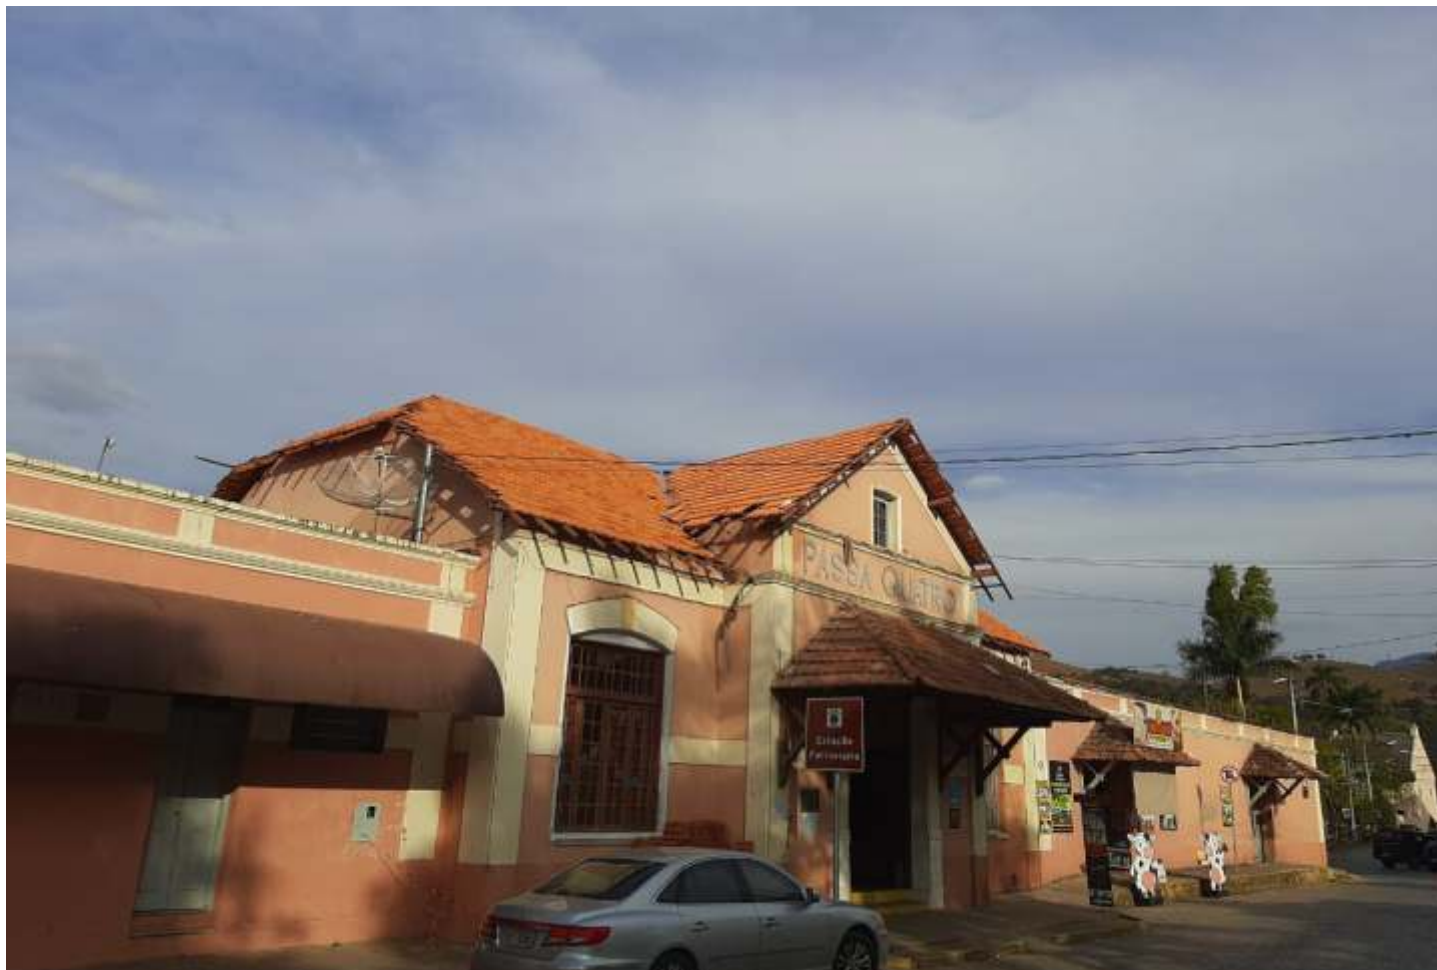
Seguem em ótimo ritmo os trabalhos de reforma do telhado da estação de Passa Quatro. Grande parte das peças de madeira que estavam completamente deterioradas, com evidentes sinais de ataque de insetos xilófagos foram substituídas por peças novas, confeccionadas com Roxinho, uma madeira reconhecidamente resistente e amplamente utilizada em estruturas de telhado.

Toda a estrutura do telhado foi reconstruída e novas telhas cerâmicas do tipo francesas foram. As calhas também estão sendo substituídas por novas, uma vez que as antigas estavam completamente apodrecidas.

♦ O novo telhado em fase final de montagem.

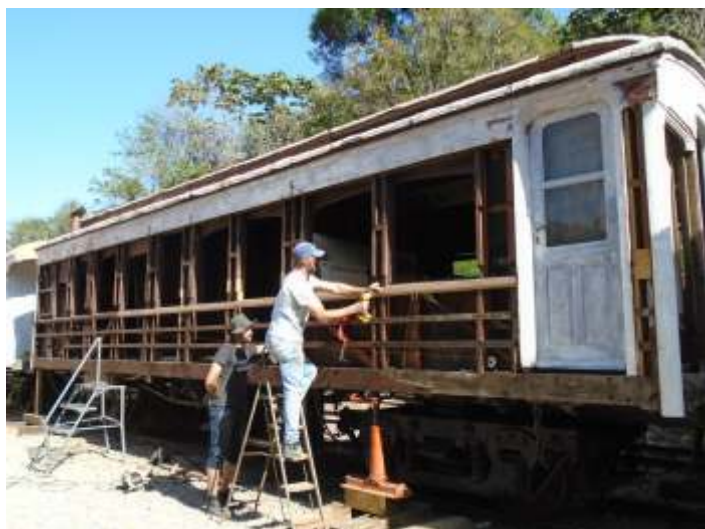
♦ Carpinteiro Jones Schmidt (direita) e o colaborador do NuRVI Diego Gomes nos trabalhos de restauro do AM6. Autoria de Luiz Carlos Henkels.

Neste mês de agosto continuaram em bom ritmo os trabalhos de restauração externa do carro administrativo AM6 de 1927. Além dos trabalhos menos especializados realizados pelos associados, o NuRVI contratou os serviços do exímio carpinteiro Jones Schmidt, o qual nos atende em dias esporádicos ao longo da semana. Enquanto isso, estão sendo restauradas as janelas e outros detalhes deste carro que da mesma forma exigiram trabalho especializado contratado com marceneiro de José Boiteux (SC). Na última semana de agosto já se encontrava em madeireira de Rio do Sul, imensa viga de madeira de 9mts, necessária para a reposição da viga apodrecida de uma das laterais deste carro. No entanto, salientamos que esta restauração é da parte externa, objetivando a melhor e urgente conservação do carro, que estava drasticamente deteriorado. Ainda não se tem definição do início da restauração interna que também promete ser demorada. Até o final deste mês de agosto, muita madeira beneficiada já estava a disposição para a restauração dos carros AM6 e P2.

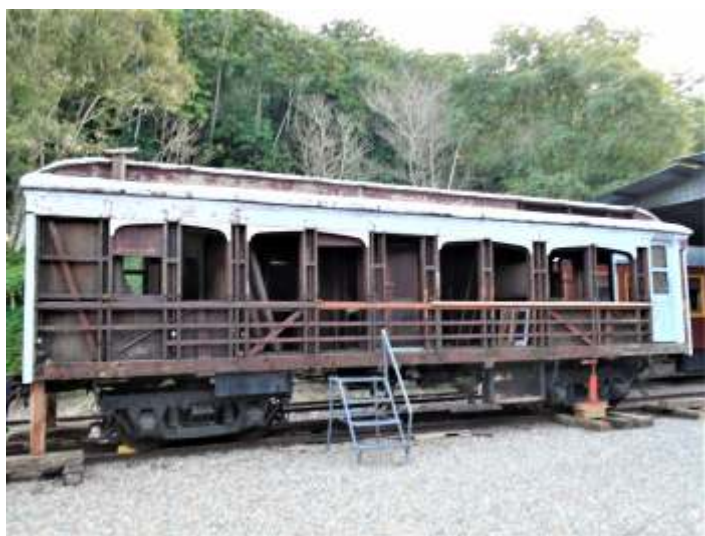
♦ Carro AM6 ao finalizar do dia 27 de agosto, já com a parte superior do caixilho das janelas recolocadas. Autoria de Luiz Carlos Henkels.

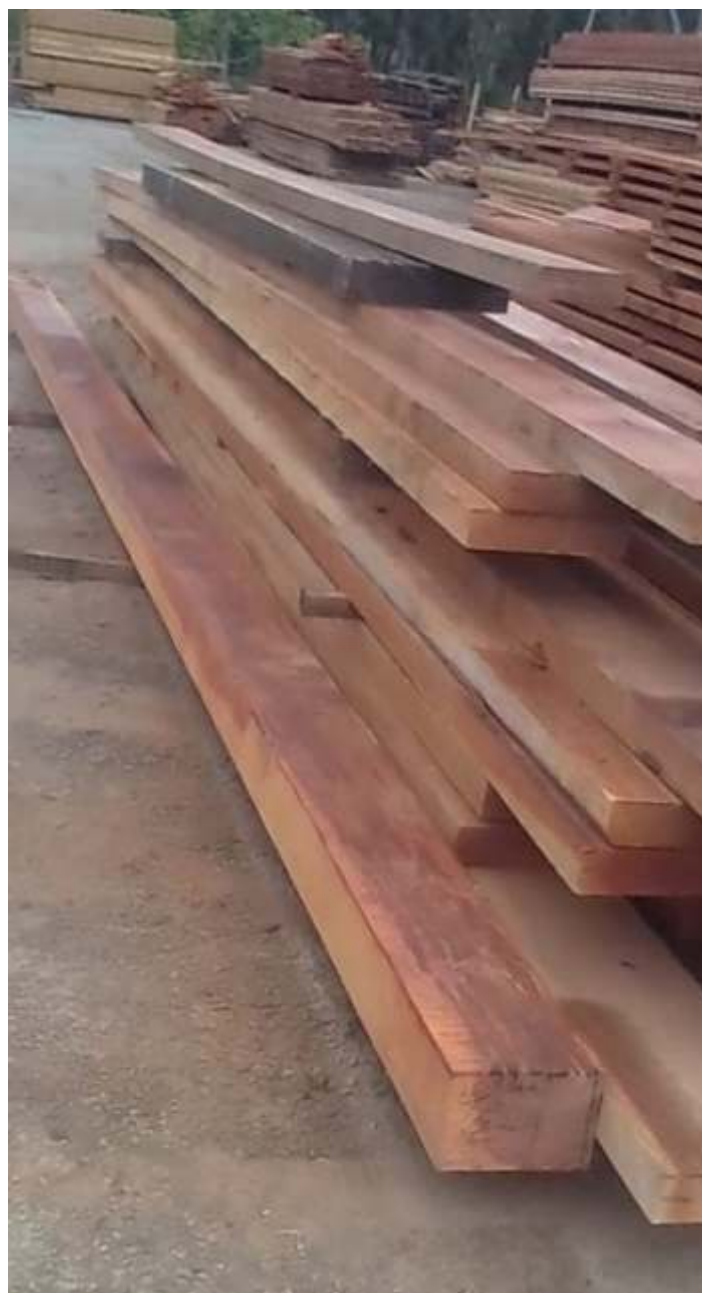
♦ Em primeiro plano, detalhe da viga de 9 mts a ser recolocada no AM6. Autoria de Otávio Georg Junior.

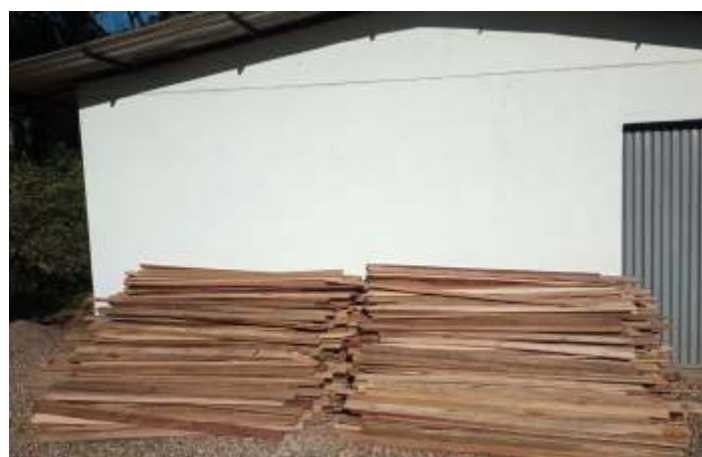
♦ Madeira já beneficiada destinada ao restauro dos carros AM6 e P2. Autoria de Otávio Georg Junior.

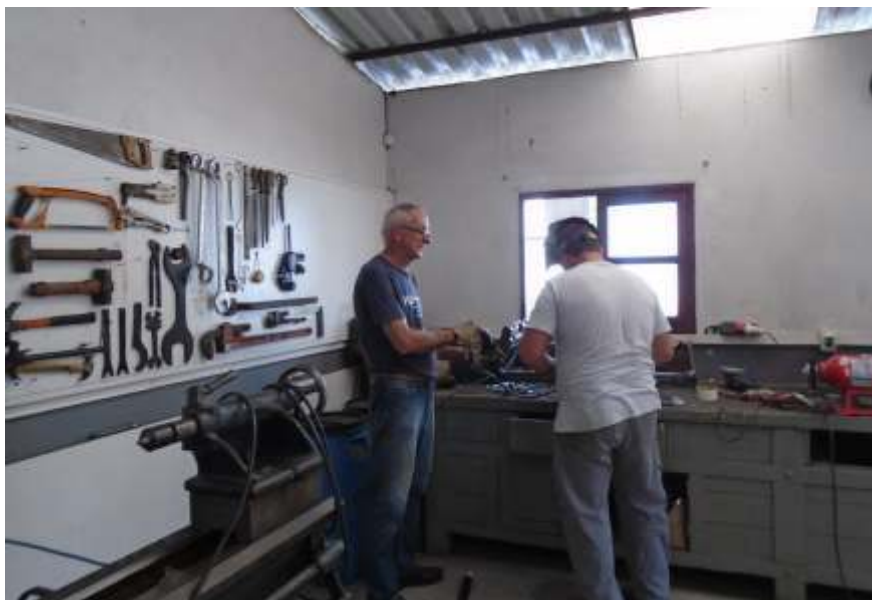
No último dia 24 de agosto o NuRVI recebeu a visita do engenheiro James Ilg, objetivando realizar necessárias manutenções na nossa locomotiva, com ênfase ao compressor e ar, sistema de freio a vácuo e iluminação. No outro sábado, dia 01 de setembro foram realizados vários serviços de solda na caixa de fumaça da locomotiva, para o que disponibilizamos dos serviços do soldador Darci de Souza da oficina da Regional Sul de Rio Negrinho. Agradecimentos ao James e ao Darci pelo atendimento.

♦ *Maquinista Charles Frederico Thurow e engenheiro James Ilg trabalhando na manutenção de peça do compressor de ar da 232. Autoria de Luiz C. Henkels.*

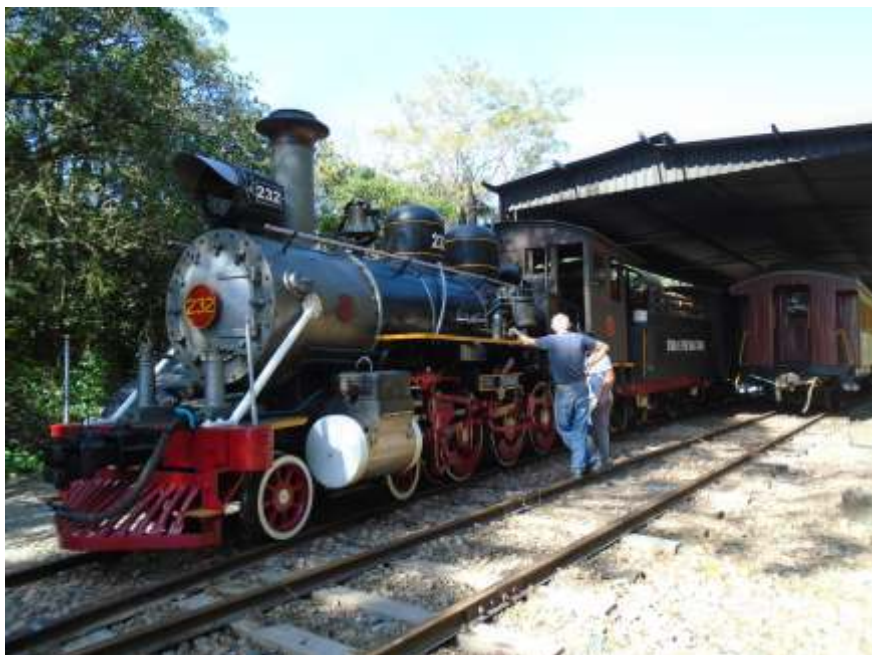
♦ *James Ilg e Charles Thurow avaliando o funcionamento do compressor antes dos testes em tráfego. Autoria de Luiz Carlos Henkels.*
