## EDITORIAL

## ABPF NACIONAL: um mês de muito trabalho e dedicação que resultaram em grandes avanços

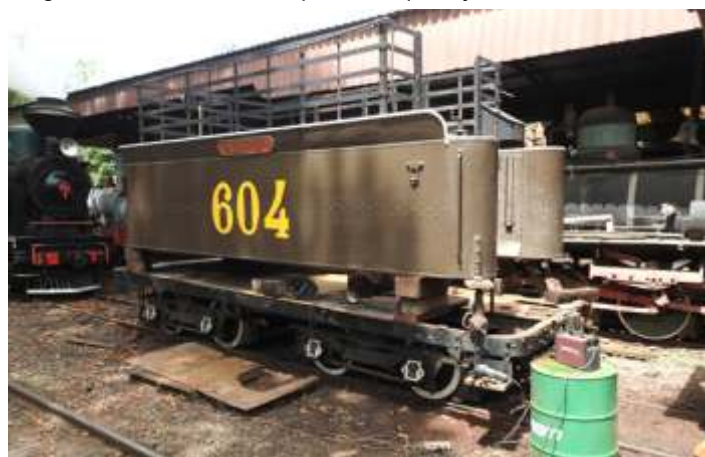
◆ Tender da 604 em reparação de caldeiraria. Foto de V.A.Z..

Em Carlos Gomes nas oficinas de locomotivas, terminamos os serviços na locomotiva 604 e agora estamos fazendo alguns consertos nas laterais e fundo do tender, substituindo partes com corrosão. Os feixes de molas do trole de guia, bem como o novo para choques, já estão concluídos.

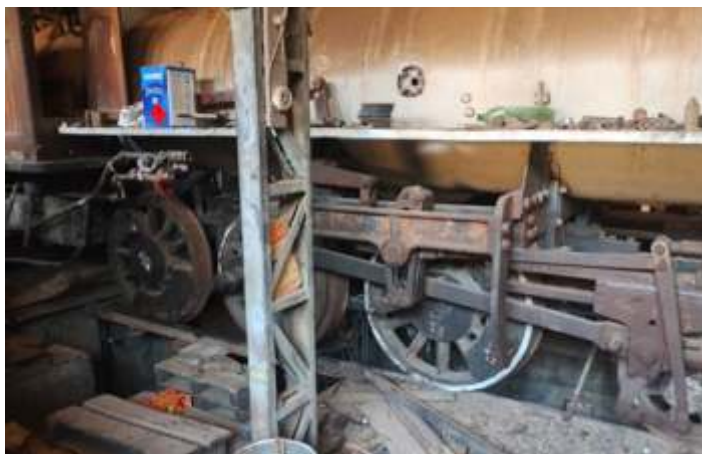
♦ Rodas da 210 já colocadas novamente, Foto HGF.

A 210, já está com os três rodeiros colocados, bem como todas as caixas reformadas, e agora trabalha se na confecção dos novos suspensório da suspensão e balancins, bem como a recuperação e ou substituição de toda a timoneria de freio. Além de ser um serviço pesado, inclui muito serviço de torno e solda, bem como de mão de obra para soldagem e ajustes. Em breve a 210 ficará como nova e voltará a apitar pelas linhas da VFCJ.

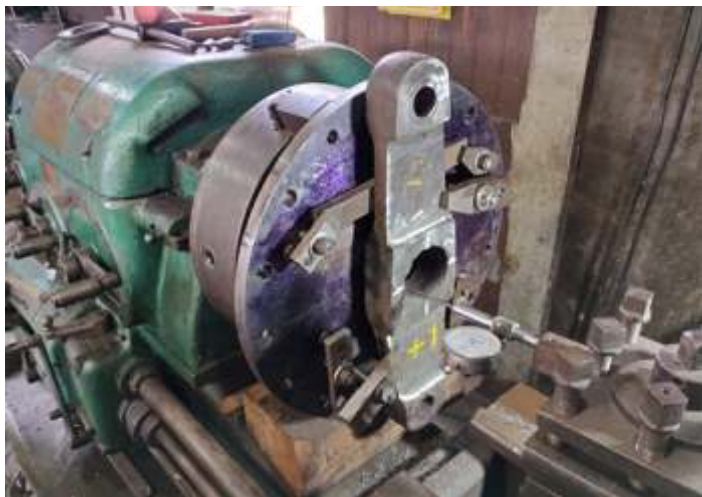
♦ Acessório da locomotiva 210 em reparação. Foto HGF.

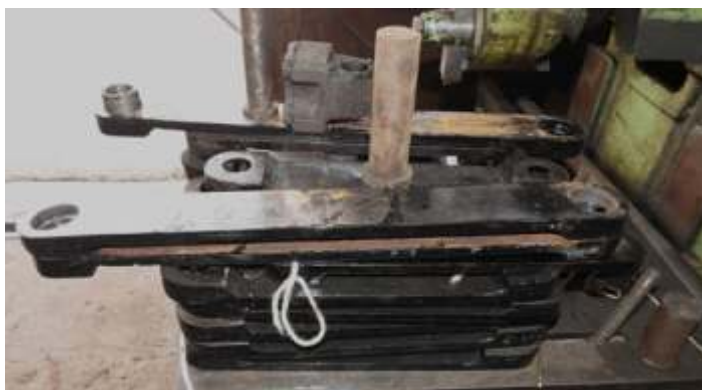
♦ Novas peças para o sistema de suspensão da Loc. 210 – Foto V.A.Z.

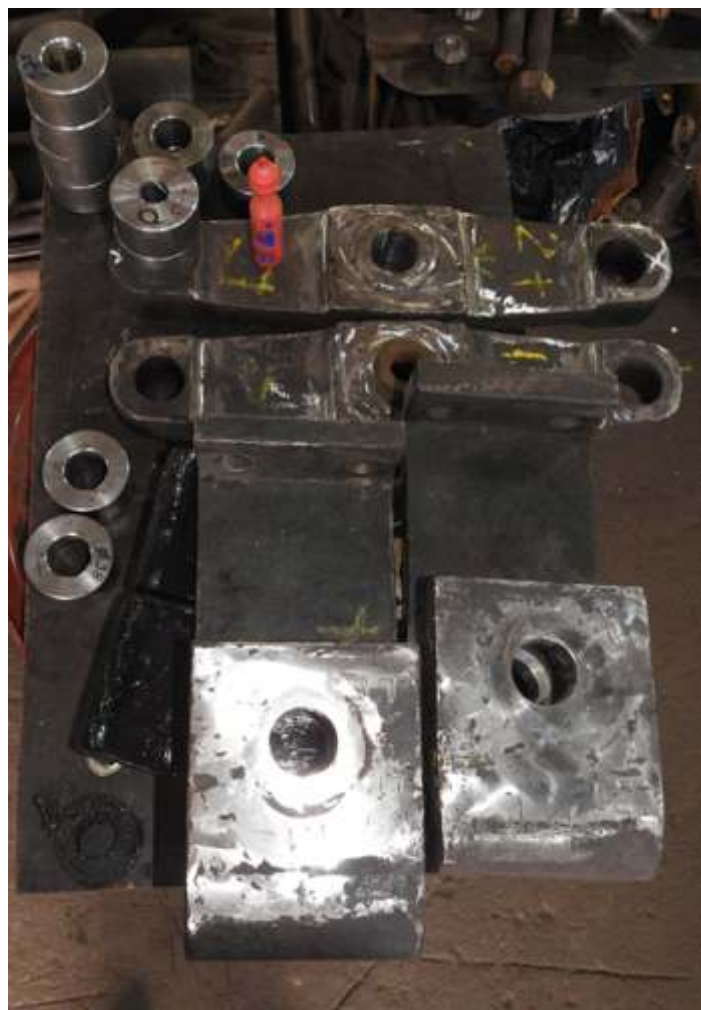
♦ Acessório da 210 em reforma, Foto V.A.Z..

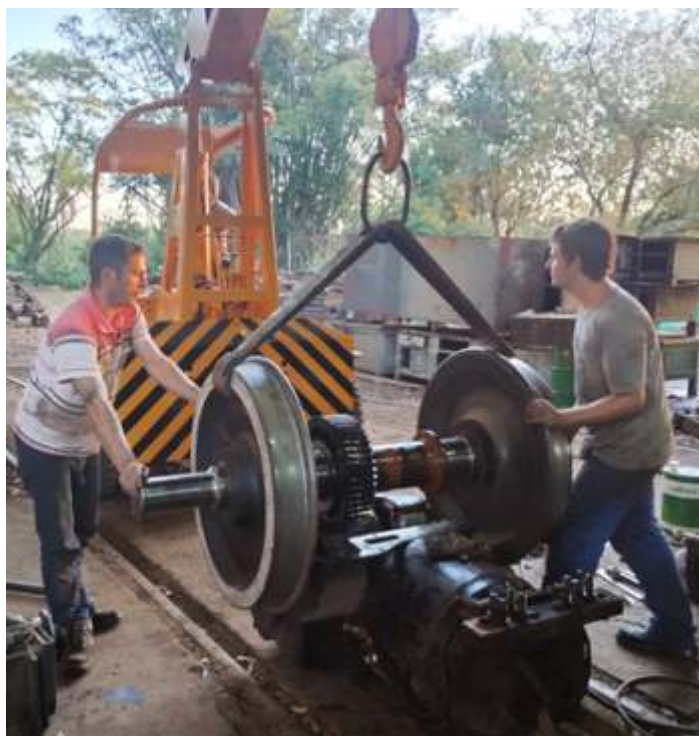
♦ Desmontagem de motores de tração da 3104. Foto HGF.

Na parte de diesel, estamos trabalhando na reparação dos motores de tração da GE 3104 que apresentaram defeito, sendo que um truque (três rodeiros já estão reparados e trabalha se nos dois últimos conjuntos).

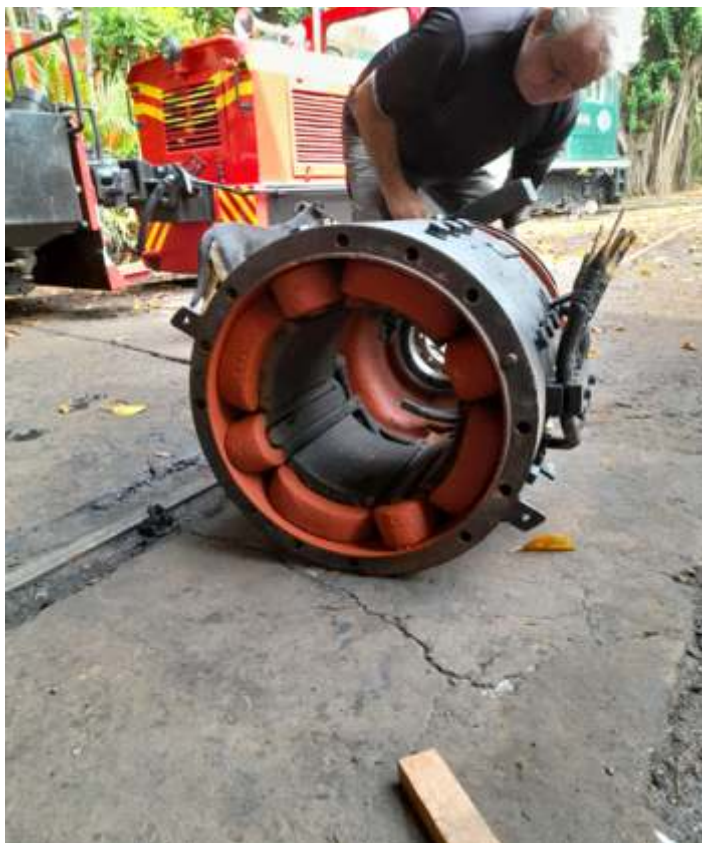
◆ Motor de tração em reparação. Foto Maurício Bimbim.

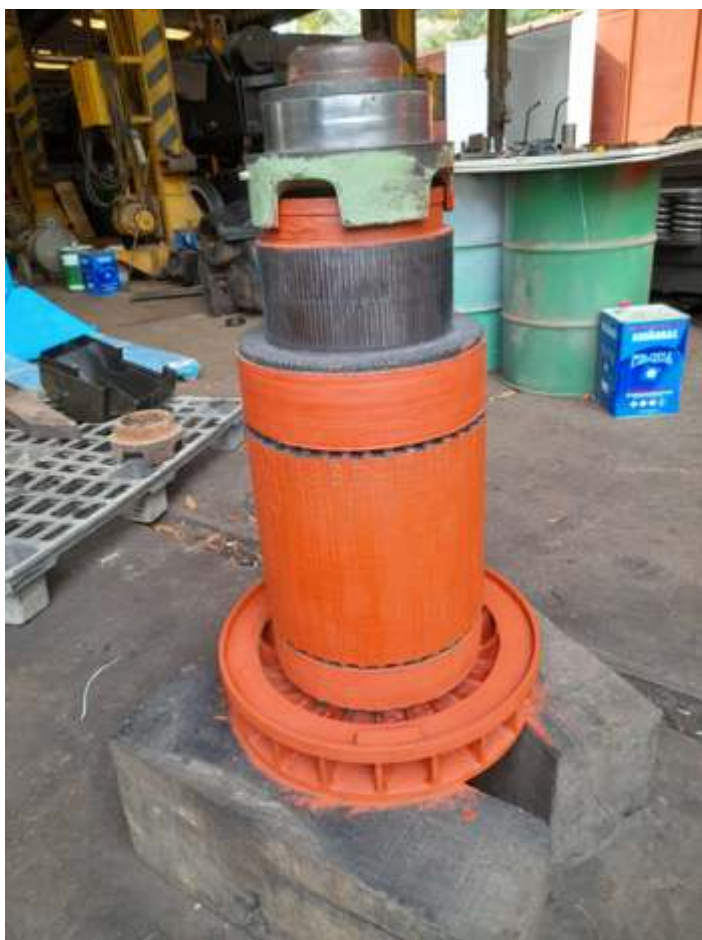
◆ Outra parte do motor de tração da GE 3104. Foto Maurício Bimbim.

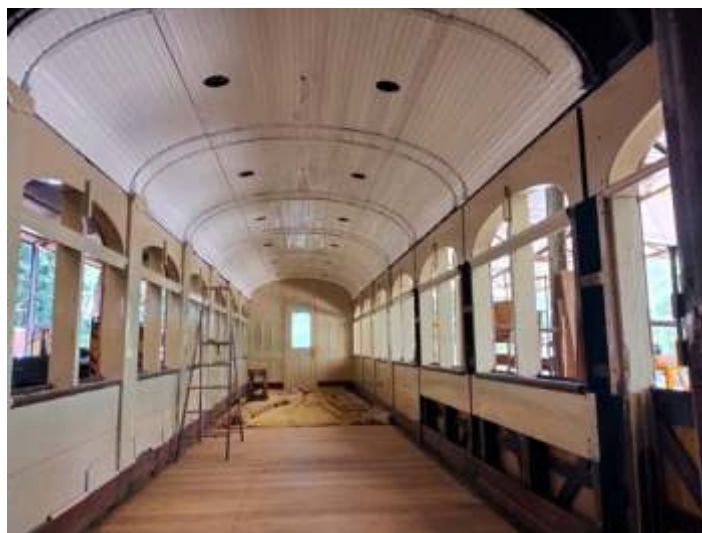
◆ Interior do carro NOB em restauração. Foto HGF.

Nas oficinas de carros de passageiros, prosseguimos com a recuperação do carro CA-26 da Noroeste do Brasil, antigo S-76, onde o mesmo já está com as duas laterais com os novos revestimentos de madeira instalados, bem como o assoalho já concluído e cavilhado. Também a pintura interna do forro e laterais já estão concluídas, e agora será iniciado a pintura do lado externo, restando apenas os cordões de acabamento dos arcos das janelas e outras pequenas peças de acabamento.

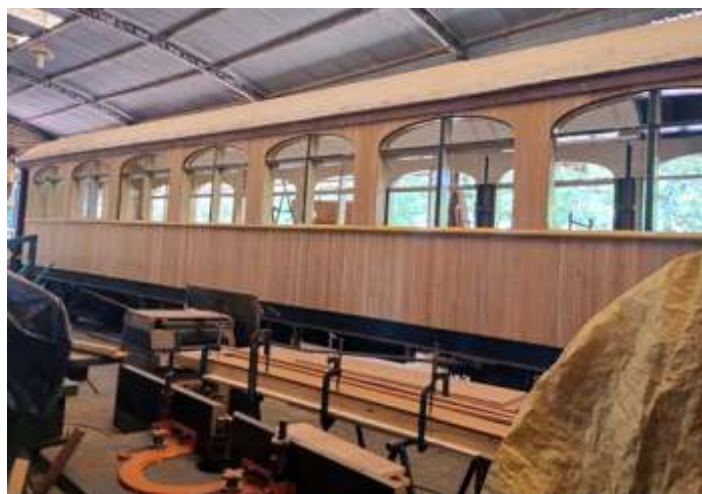
◆ Lateral com a forração concluída. Foto HGF.

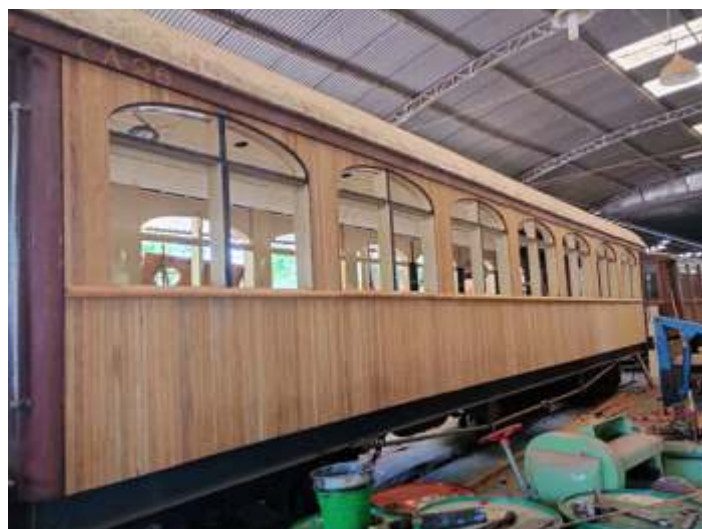
◆ Outra vista da lateral do carro NOB. Foto HGF.

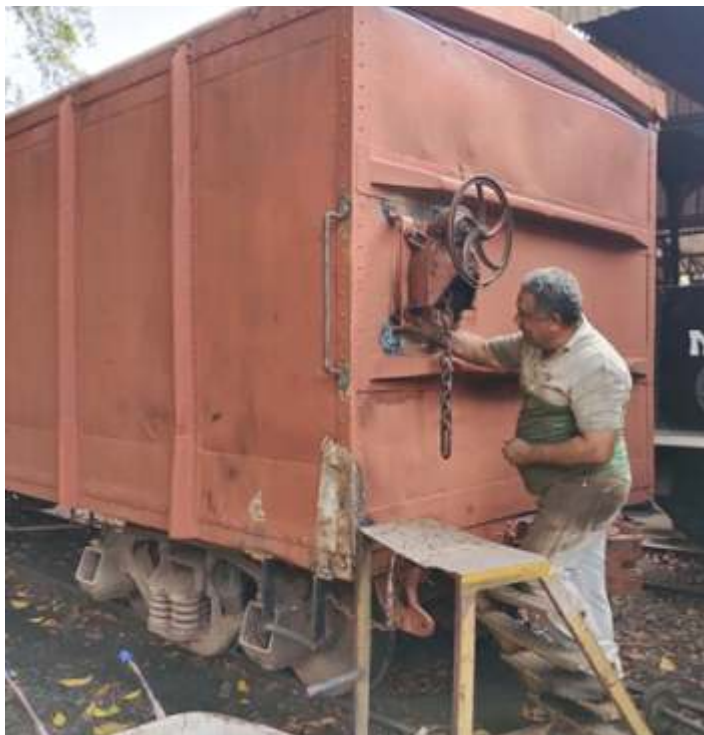
♦ Associado e colaborador Antonio Edson, remontando o sistema de freios e engates de mais um velho vagão da EFS. Foto HGF.

O associado e colaborador Antônio Edson Laurindo do Santos, aos poucos está remontando os engates e sistemas de freio de um outro vagão fechado da Pressed Steel, que servirá de depósito e para uso na ferrovia em filmagens e eventos. O vagão era da antiga Sorocabana, do ano de 1954 aproximadamente. Nos dias de menos demanda ou que não é possível fazer serviços paralelos em alguma locomotiva, também vamos fazendo a repintura e outros pequenos serviços no velho vagão.

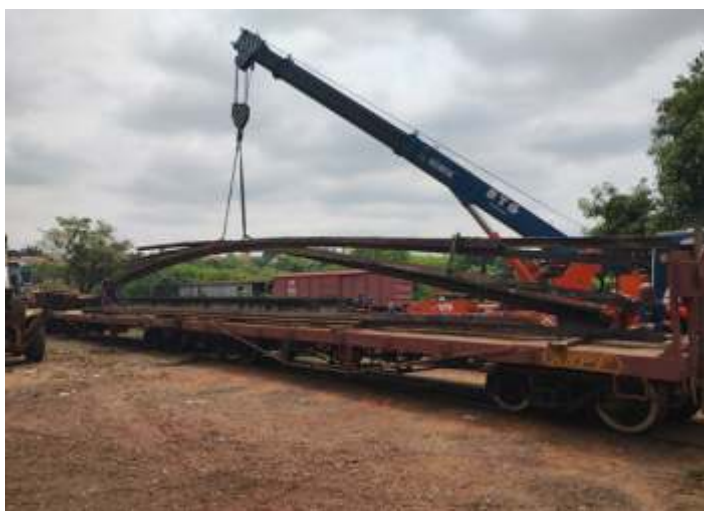
♦ Remoção de algumas barras de 18 metros de TR-45 - Foto HGF.

Na via permanente, fizemos a distribuição de mais dormentes de concreto ao longo de trecho para em breve reiniciarmos os serviços de substituição na via. E devido as chuvas os serviços de desobstrução e cortes de galhos e arvores é constante ao longo de todo o trecho. Outro importante serviço, foi a mudança de lugar de nossos trilhos sobressalentes para em breve iniciar as obras do barracão do futuro Museu Ferroviário de Campinas.

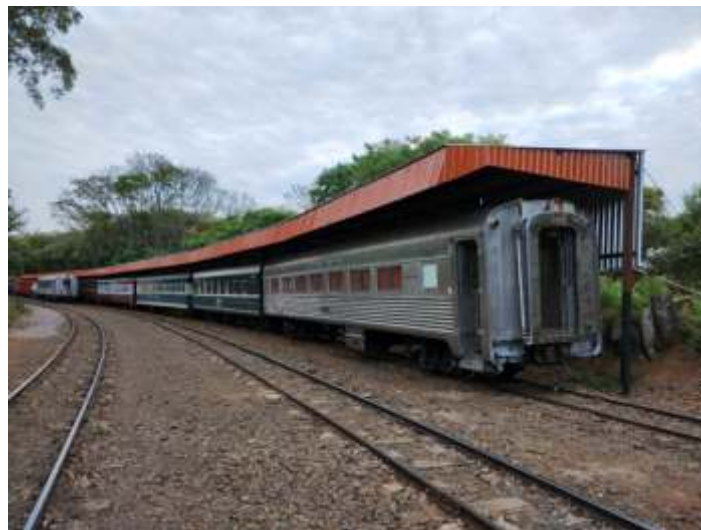
♦ Cobertura dos carro em Anhumas após termino do beiral. Foto HGF

Em Anhumas foi concluído o serviço de instalação do beiral de 0,80 m ao longo de toda a cobertura dos carros de passageiros, o que deu um bom acabamento escondendo a estrutura metálica, e parecendo mais com uma estrutura de estação ferroviária.

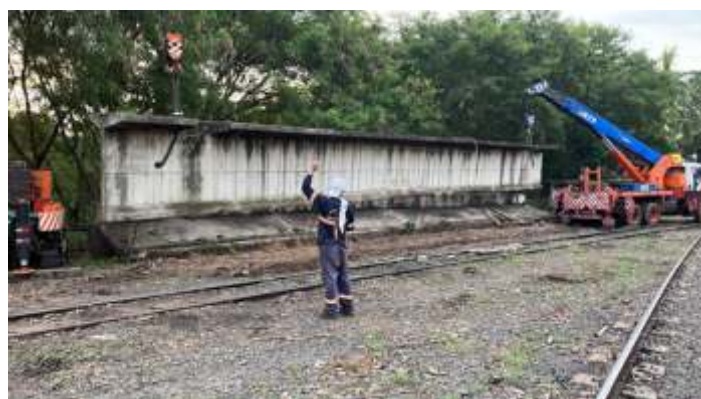
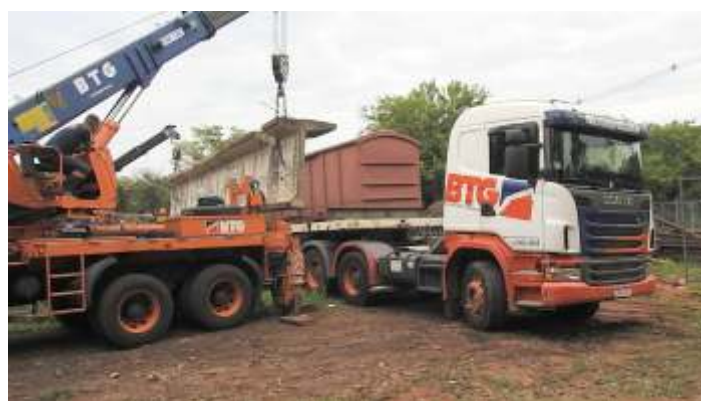
♦ Içamento de uma das longarinas, para desocupar área do futuro Museu ferroviário. Foto de Eric Gazetta.

Enfim, após 16 anos de espera, finalmente as longarinas de concreto que iriam ser usadas na extensão do trecho ferroviário de Anhumas em direção ao Taquaral, foram examinadas e vistoriadas por uma empresa especializada em pontes, pela Prefeitura de Campinas, e as mesmas foram condenadas para o uso ferroviário, por diversos motivos e com isso foi possível iniciar a remoção das mesmas do pátio de Anhumas para iniciarmos a construção da área coberta do Museu Ferroviário, bem como da reorganização geral do pátio.

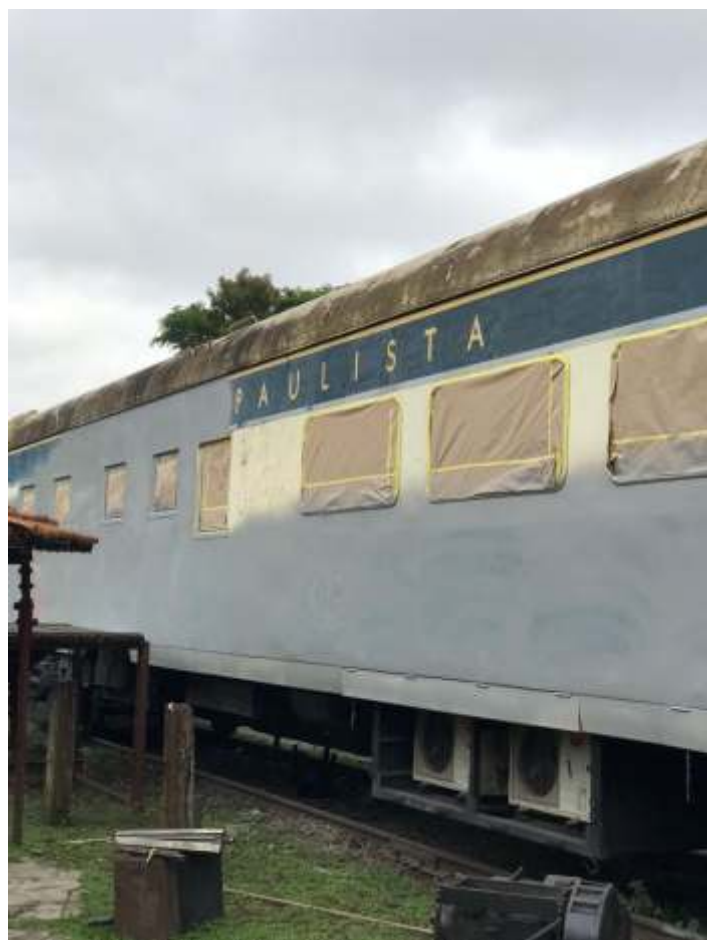
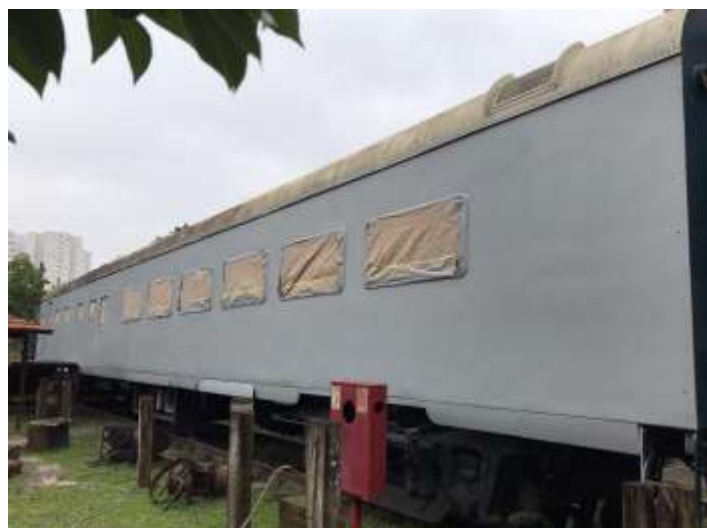
♦ Aplicação de Primer no carro de aço.

Seguem os trabalhos de pintura e remobilização dos Carros Carbono PC-3027 e RC-3304 da Regional São Paulo. Foi realizada a aplicação de Primer para retirada de imperfeições na superfície e dado início ao processo da pintura no padrão oficial da Companhia Paulista.

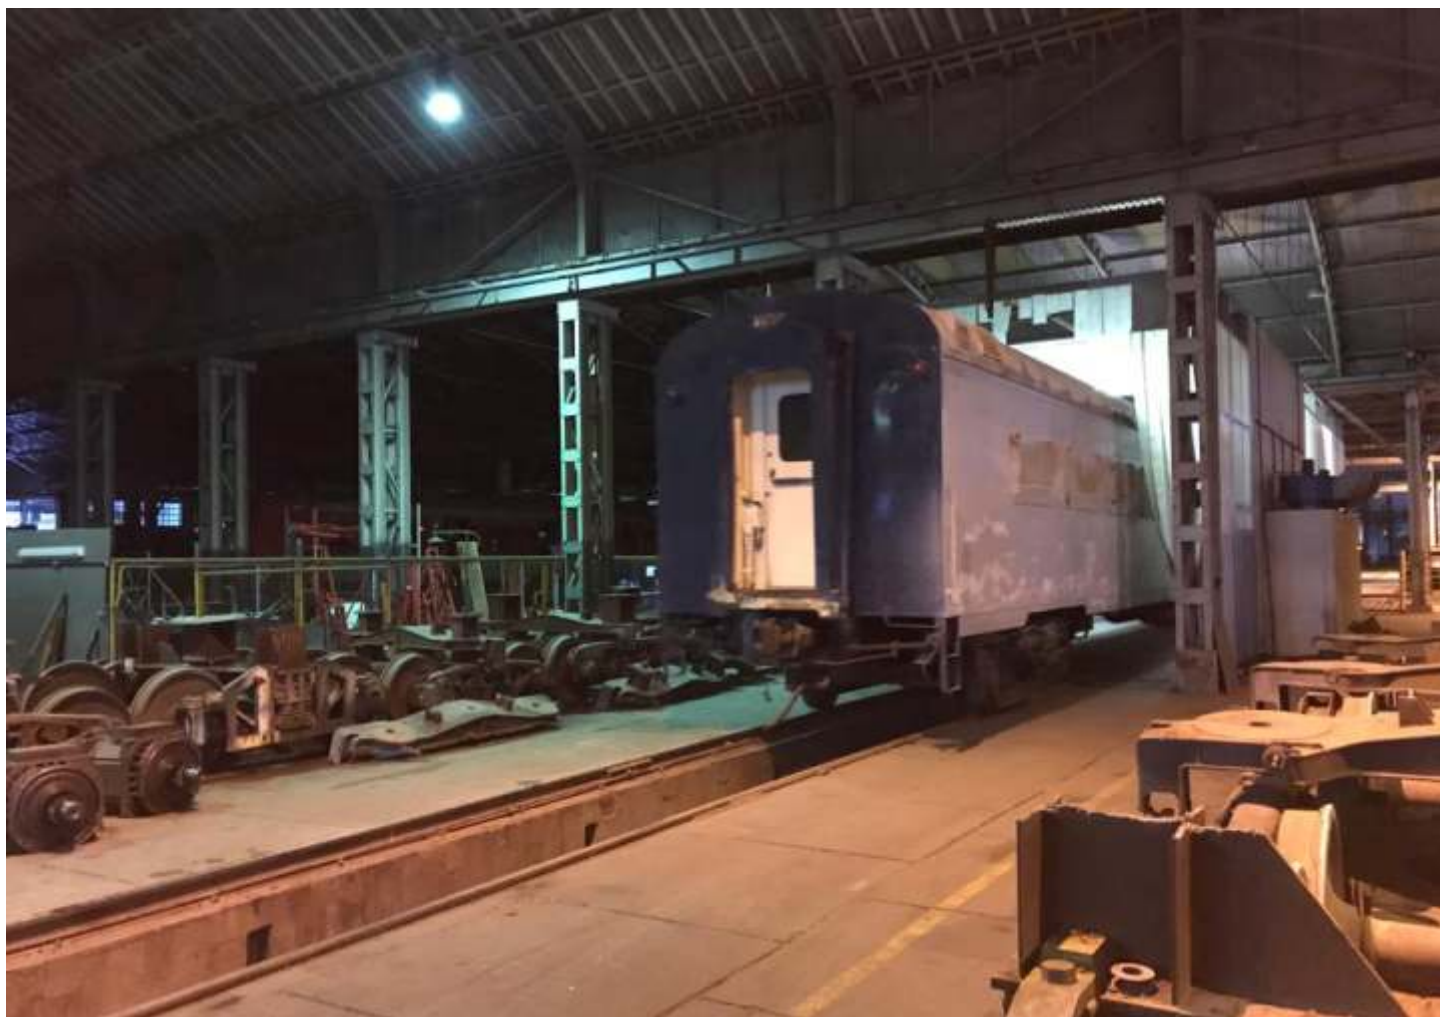
♦ Carros posicionados na cabine de pintura das oficinas de Roosevelt da CPTM.

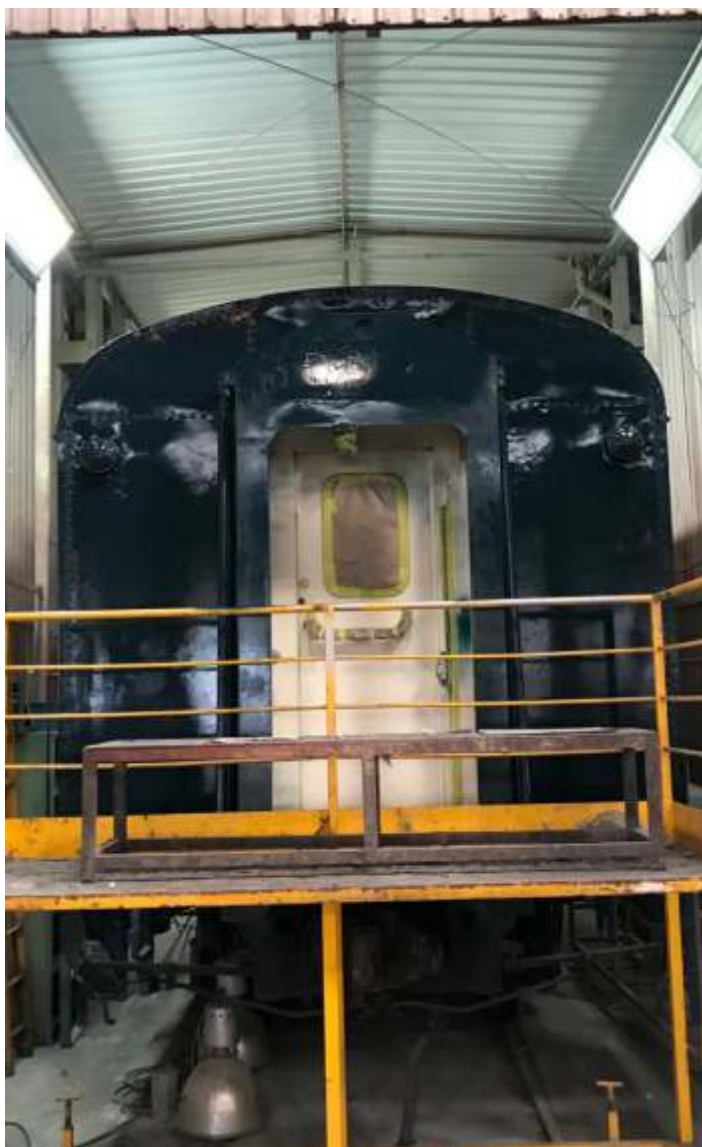
◆ Carro recebendo a nova pintura no padrão da CPEF na estufa das oficinas de Roosevelt da CPTM.

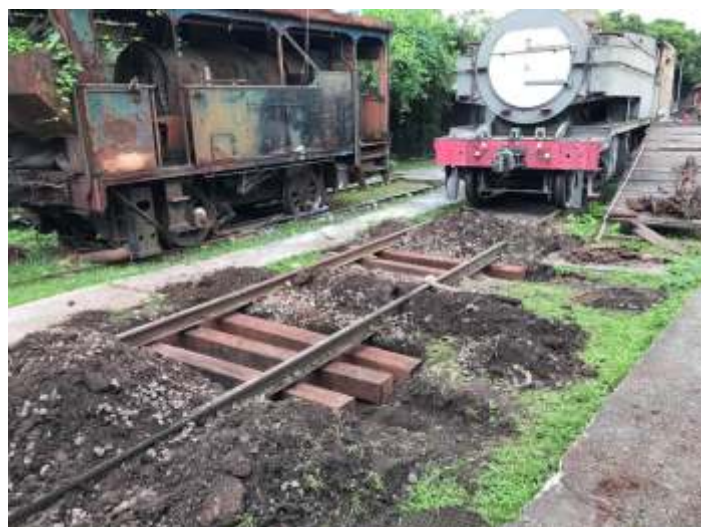
◆ Serviço de troca de dormentes da via-permanente.

Após as manobras realizadas dentro de nosso pátio, e com a relocação de locomotivas e carros de passageiro, agora temos espaço para realizar a manutenção de linhas que antes não era possível a realização da troca de dormentes e demais componentes de Via, por conta do estacionamento constante de tais carros de passageiros e locomotivas.

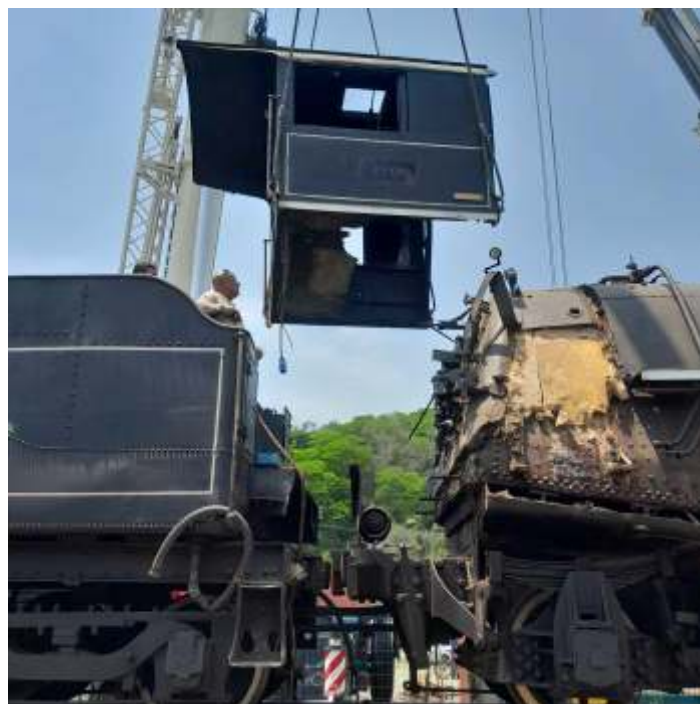
♦ *Remoção da cabine.*

É importante explicar que toda revisão pesada feita nas oficinas de Cruzeiro implica na desmontagem completa da locomotiva e remoção da caldeira, pois somente assim é possível inspecionar e trabalhar de forma adequada em toda caldeira e conjunto motor. Dessa forma, durante todo período que a locomotiva fica desmontada na oficina, sua caldeira é armazenada em um vagão plataforma para que possa ser facilmente movimentada conforme as necessidades operacionais do pátio da oficina.

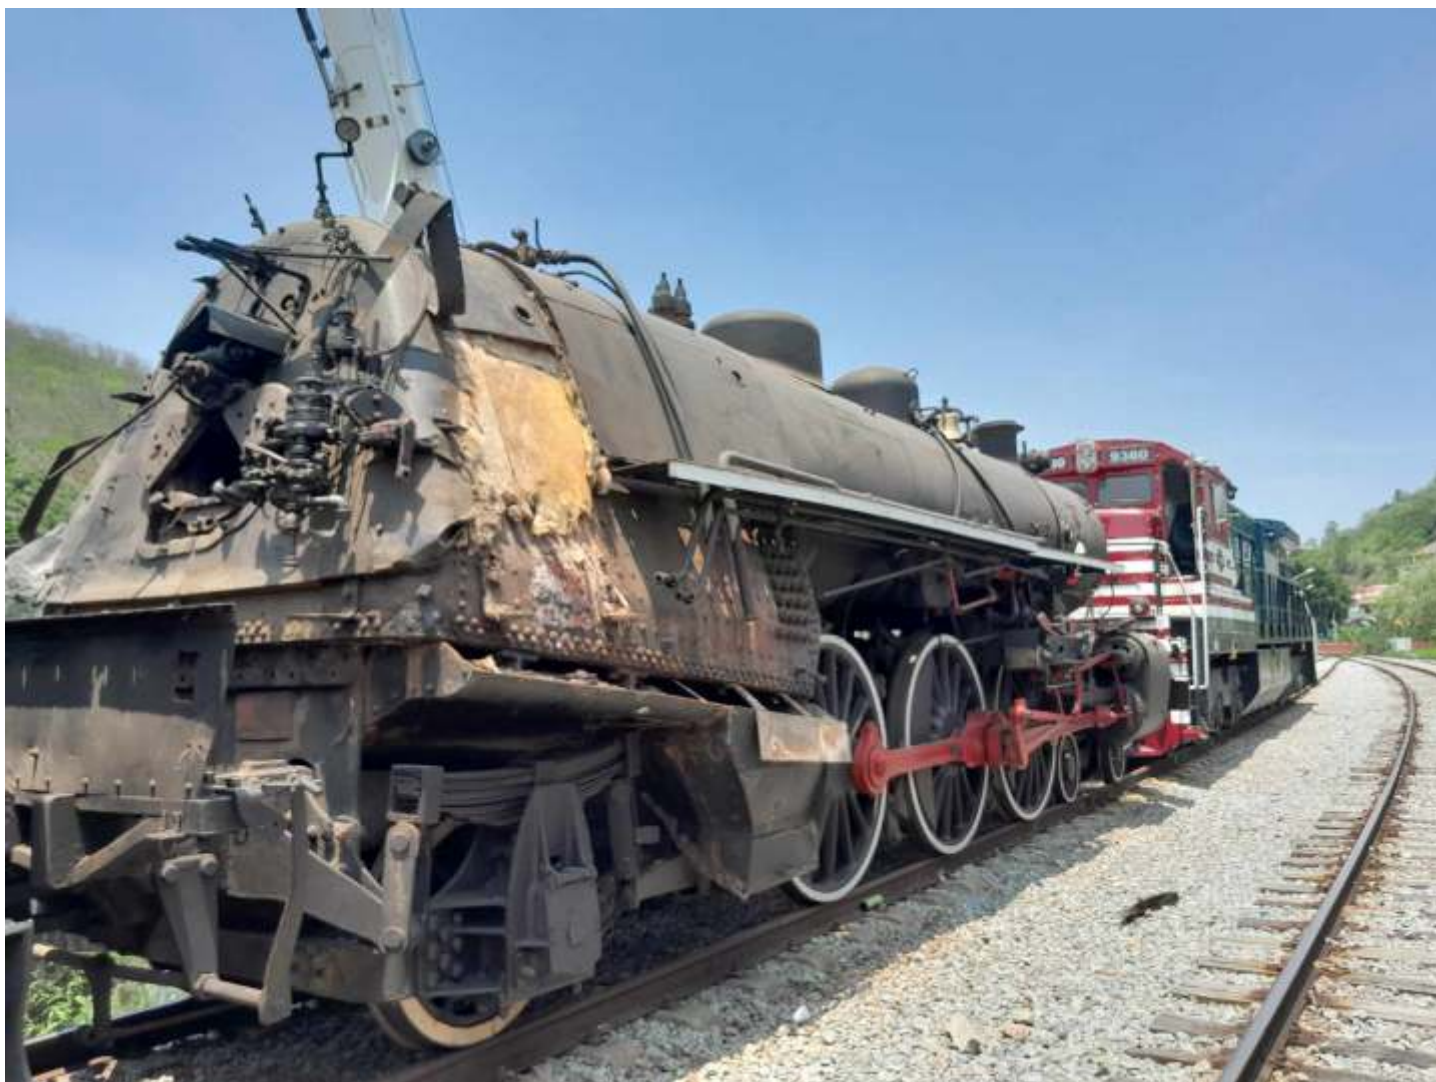
◆ Vista da 353 já com a cabine removida, propiciando uma visão completa da parte posterior da caldeira.

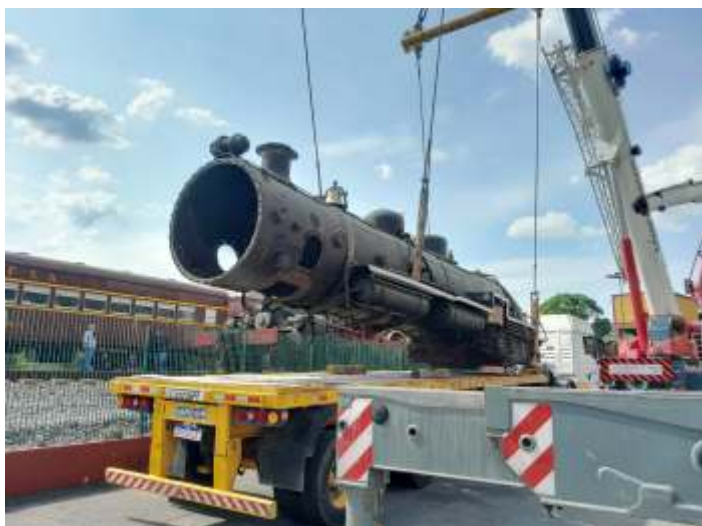
◆ Colocação da caldeira sobre a carreta.

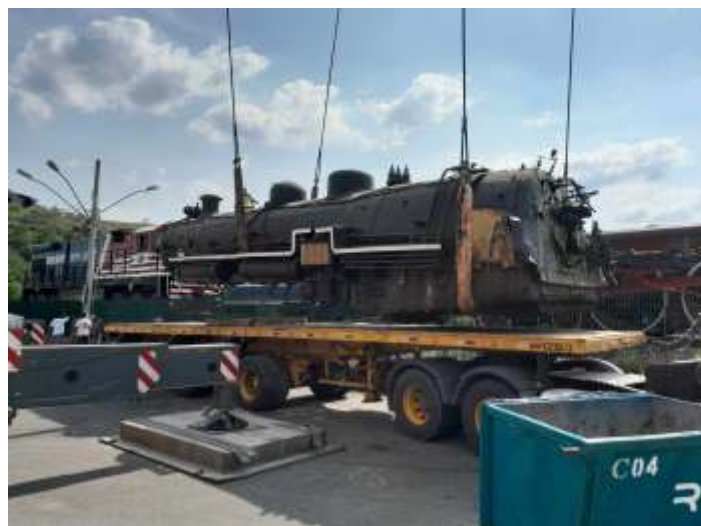
◆ Colocação da caldeira sobre a carreta.

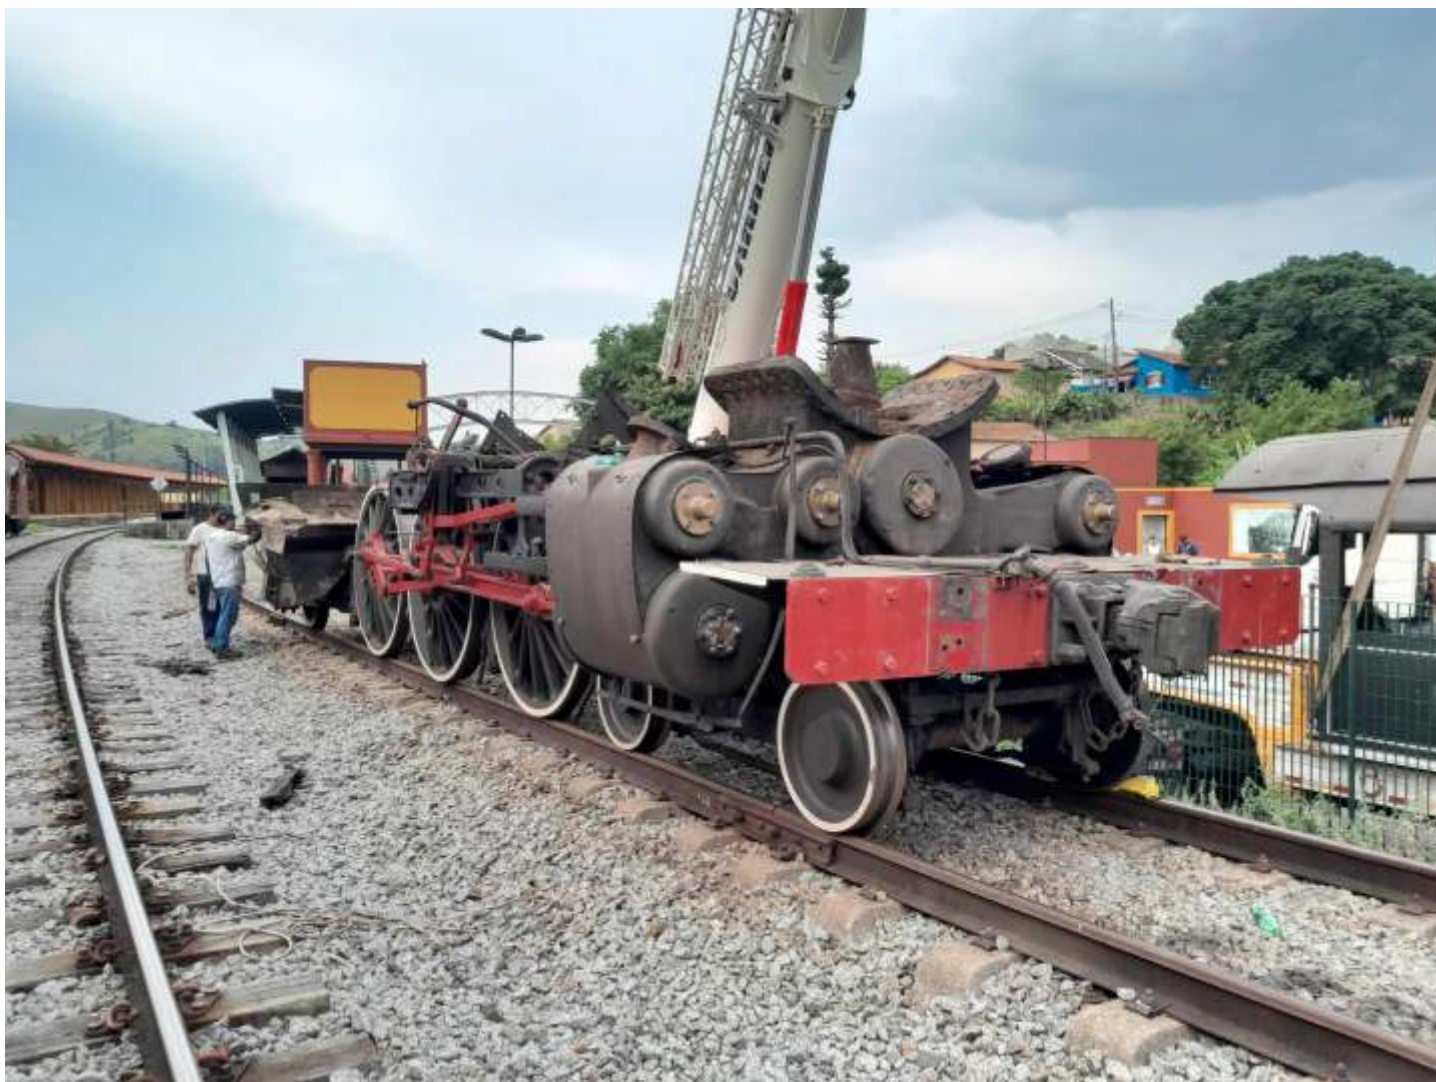
♦ Vista da 353 já com a cabine removida, propiciando uma visão completa da parte posterior da caldeira.

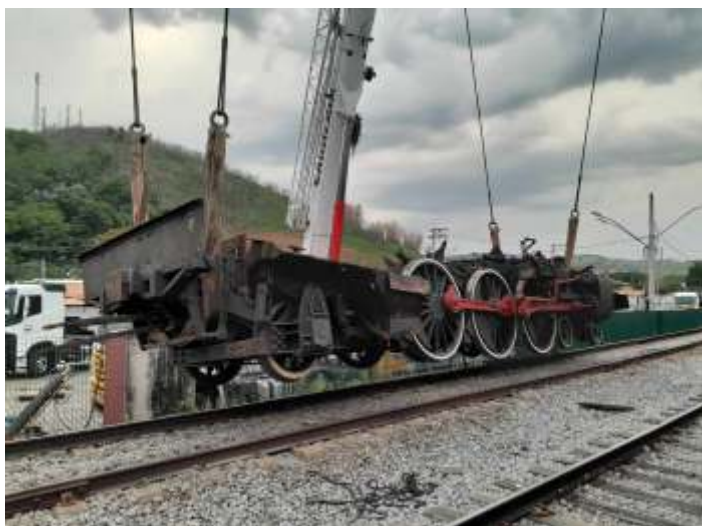
♦ Içamento do conjunto inferior.

dos recursos necessários, além de preparação das oficinas de Cruzeiro para recebê-la. Por questões técnicas, não era possível realizar o transporte por ferrovia o que levou a um grande desafio logístico: como transportar uma locomotiva desse porte por via rodoviária, passando por centros urbanos? A solução: desmontar parcialmente a locomotiva e transportá-la em partes divididas em três carretas, o que no fim de certa forma “adiantou” uma etapa da revisão, visto que a desmontagem teria de ser feita de toda forma.

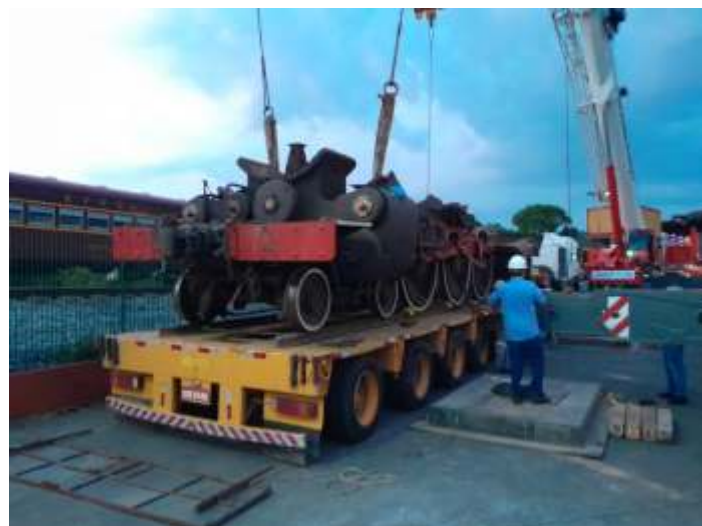
♦ Colocação do conjunto inferior sobre a carreta.

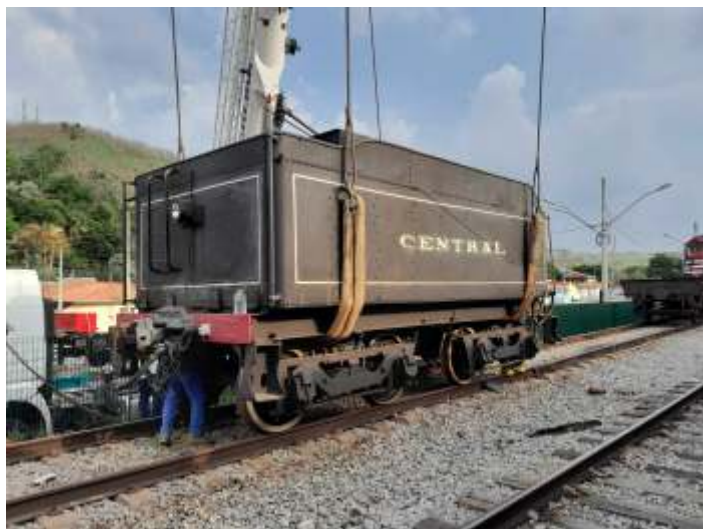
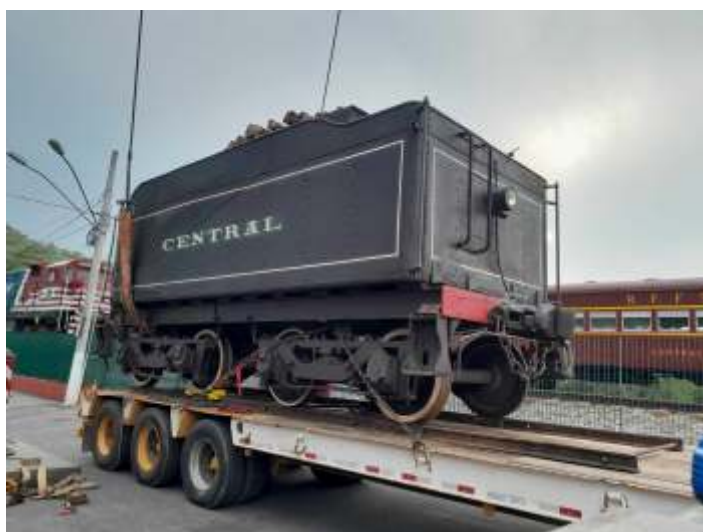
♦ Carregamento do Tênder.

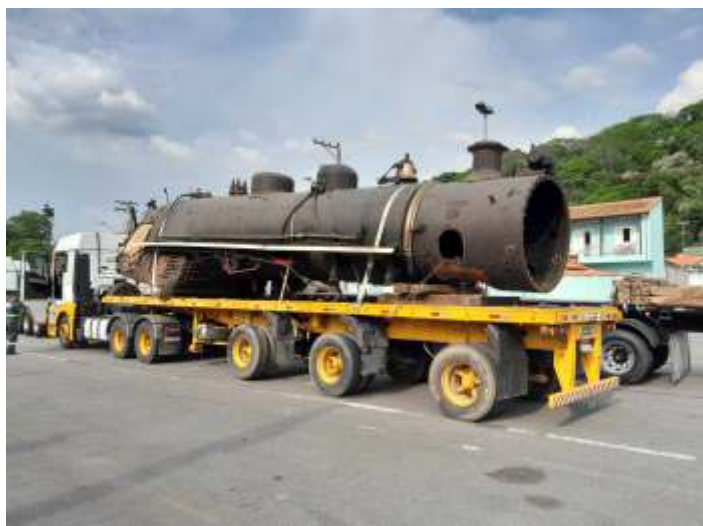
♦ Caldeira já fixada sobre a carreta pronta para a viagem.

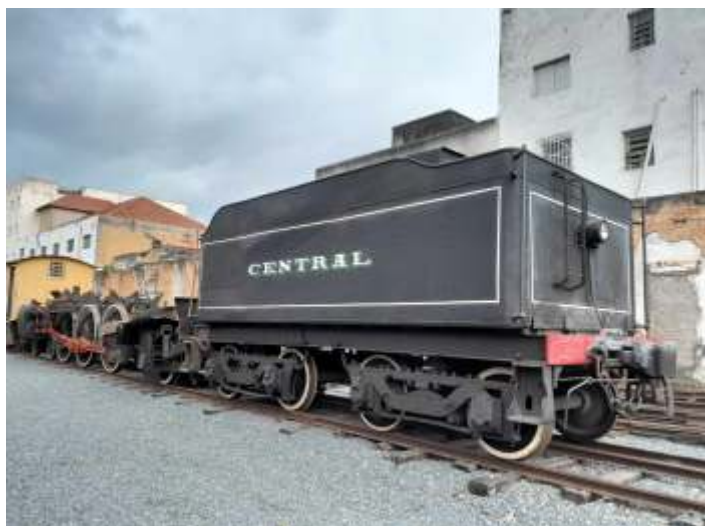
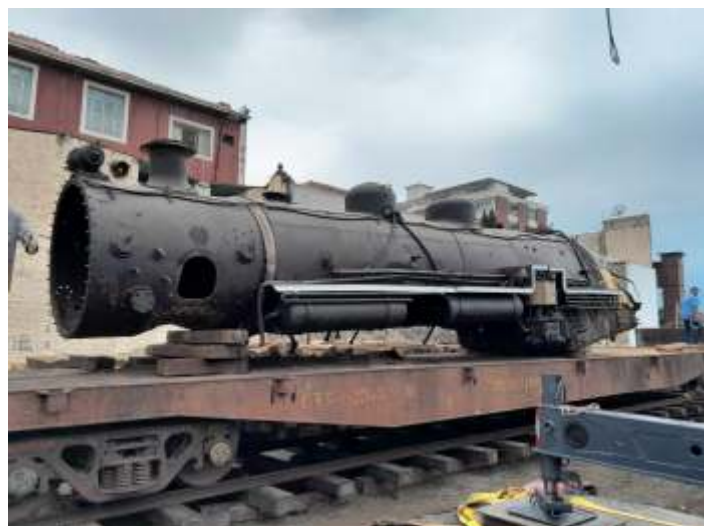
♦ Na seqüência foi descarregado o tendêr.

♦ Descarregamento da caldeira em Cruzeiro.

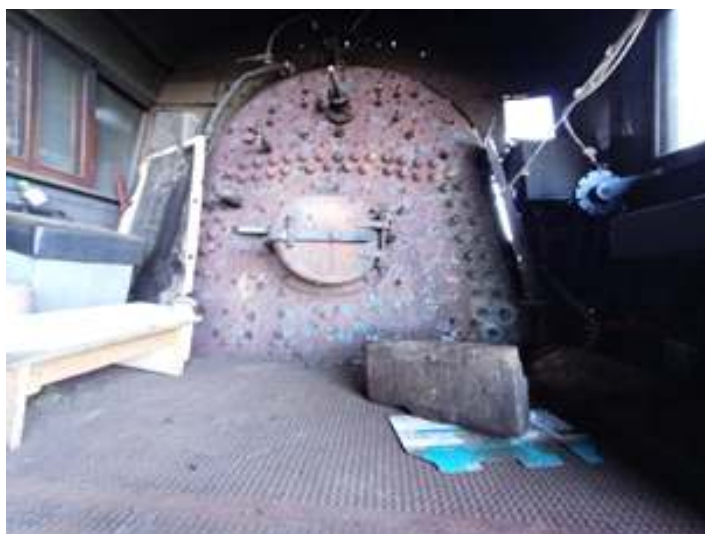
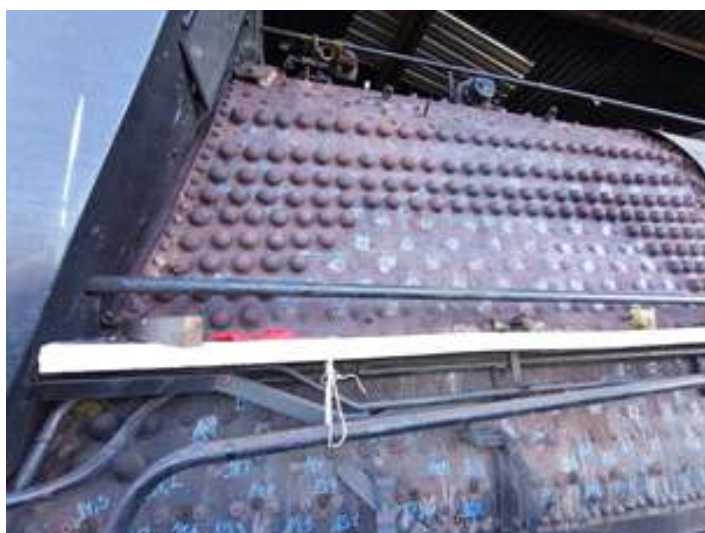
♦ *Trabalhos de ultrassom na caldeira da locomotiva Mikado #761.*

Os trabalhos na locomotiva Mikado #761, compreenderam o ultrassom na caldeira, a qual momentaneamente sem tubos, que terão sua instalação realizada no mês próximo. Os foram, inspecionados e revisados, passando por ultrassom com a finalidade de localizar eventuais trincas.

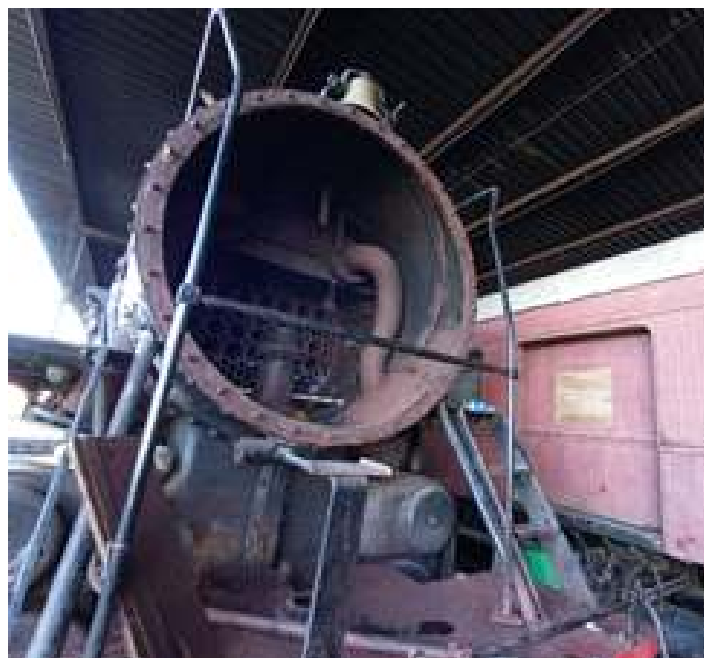
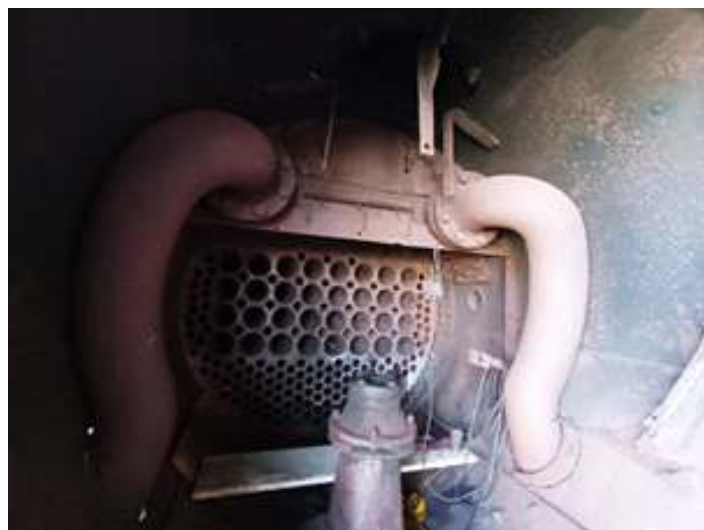
♦ *Revisão dos espelhos da locomotiva Mikado #761.*

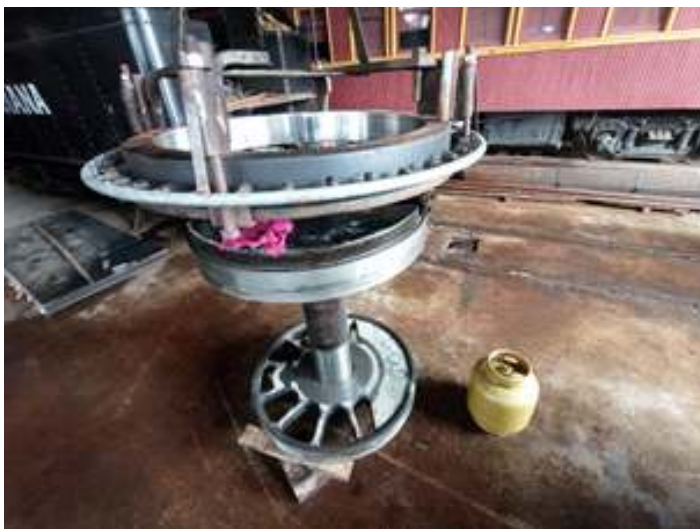
♦ Instalação do aro novo na locomotiva Mikado #761, utilizando-se de Maçarico para aquecimento do material.

Em uma segunda frente, os aros da locomotiva estão sendo substituídos por novos. Esta é uma atividade que demanda muito, uma vez que é necessário baixar o rodeiro da locomotiva, retirar o aro antigo, usinar o aro novo e instalá-lo no bloco do rodeiro. Para a instalação, é necessário aquecê-lo com uso de maçaricos, ao modo que o metal possa expandir-se e encaixar-se no rodeiro. Após o resfriamento do material, todo o conjunto passa por nova usinagem para aferição do perfil da banda de rodagem. Só então, o conjunto poderá ser instalado na locomotiva.

Este procedimento será realizado para as oito rodas motrizes da locomotiva Mikado #761, e deve estender-se ainda para o próximo mês.

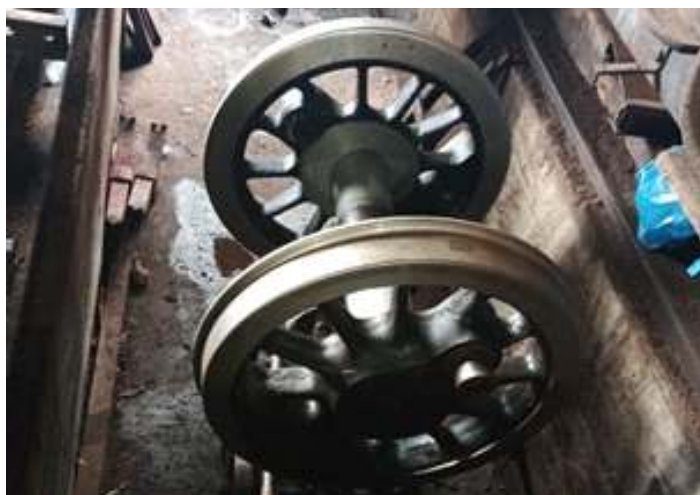
♦ Rodeiro já usinado e pronto para instalação na locomotiva.

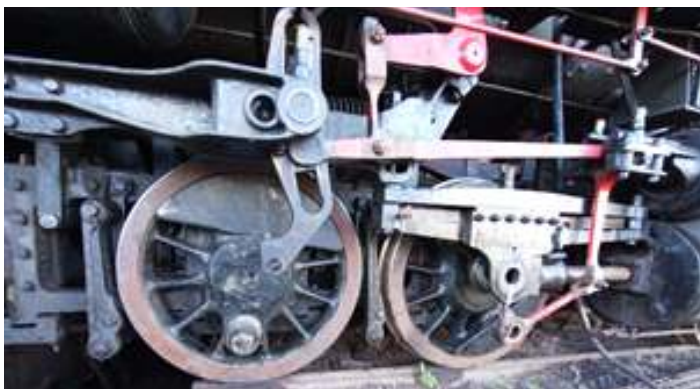
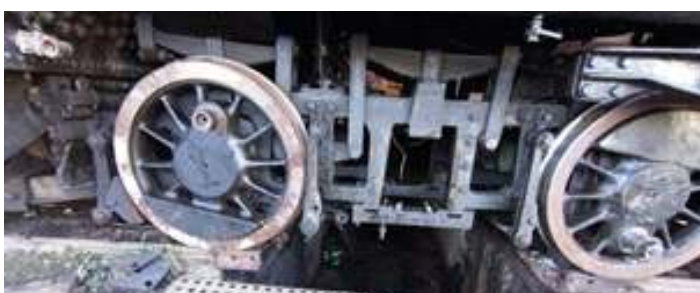
♦ A primeira imagem apresenta os dois rodeiros com aros novos já instalados. Já a segunda imagem apresenta o terceiro rodeiro motriz com o rodeiro retirado, e o quarto ainda por fazer.

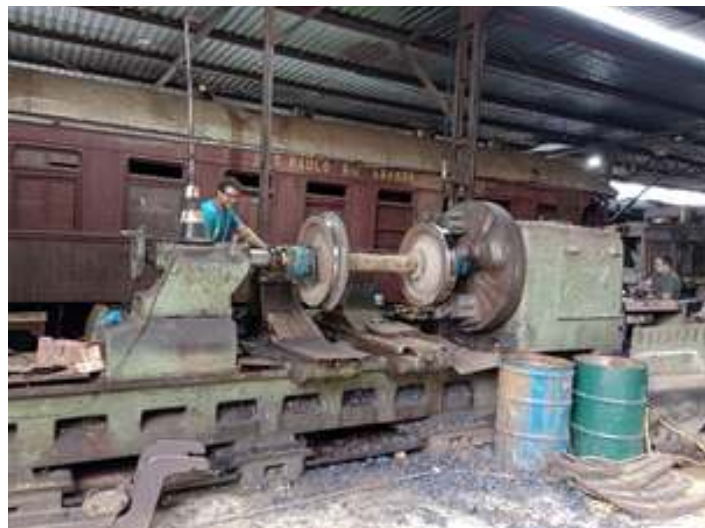
♦ Usinagem dos rodeiros do carro administrativo Barão de Mauá.

Os trabalhos de parte mecânica compreendem a usinagem dos quatro rodeiros do veículo. A desmontagem, inspeção e revisão dos truques já foi realizada em meses anteriores, ficando para outubro, a montagem de todo o conjunto, juntamente com a lubrificação dos rolamentos.
