## EDITORIAL

## ABPF NACIONAL: um mês de muito trabalho e dedicação que resultaram em grandes avanços

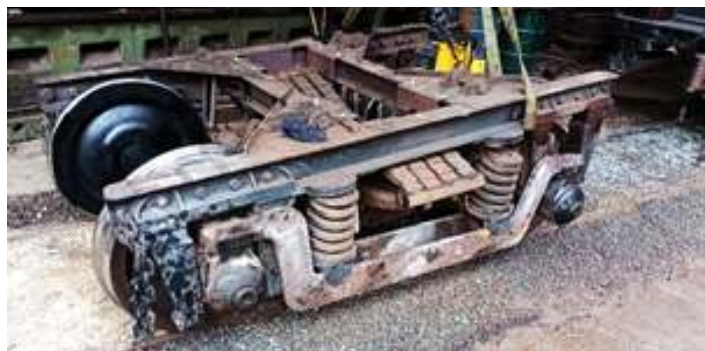
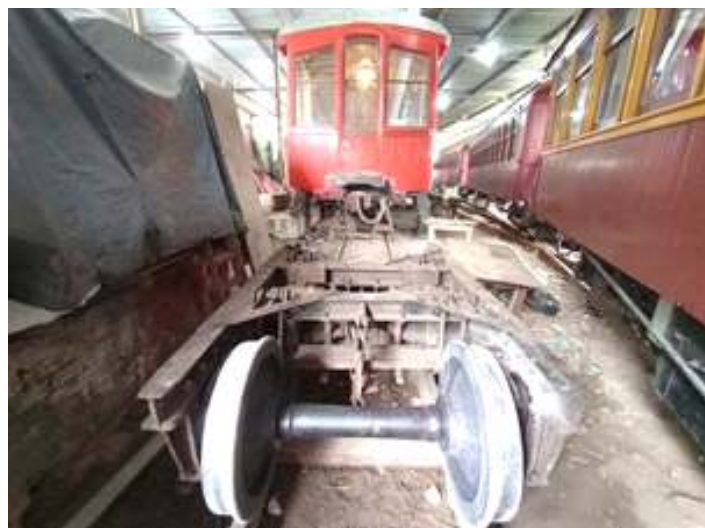
♦ Revisão e instalação dos truques do carro administrativo Barão de Mauá.

Os trabalhos de parte mecânica compreendem a usinagem dos quatro rodeiros do veículo. A desmontagem, inspeção e revisão dos truques já foi realizada em meses anteriores, ficando para outubro, a montagem de todo o conjunto, juntamente com a lubrificação dos rolamentos.

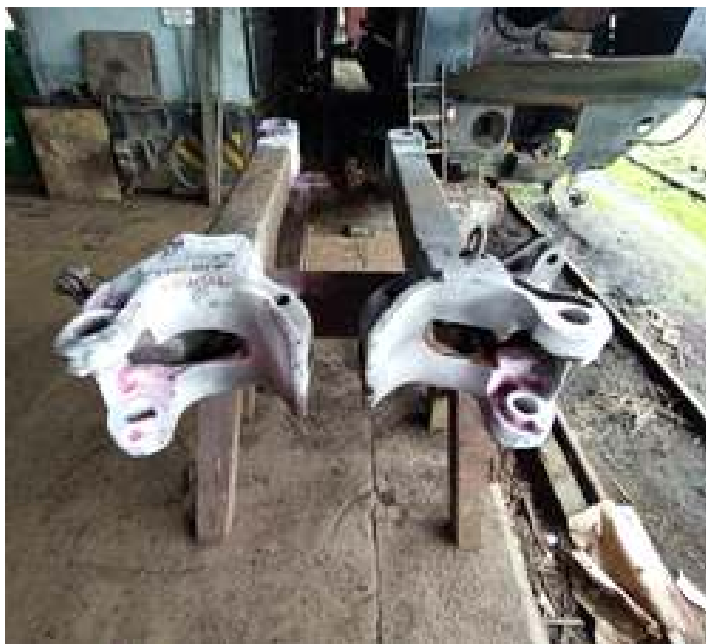
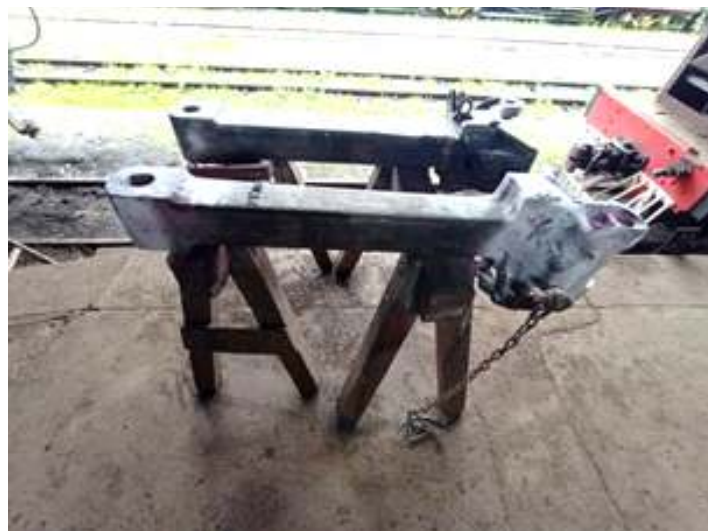
♦ Revisão dos engates fazendo uso de líquido penetrante.

Os engates e Aparelhos de Choque de Tração (ACT) foram retirados do carro, desmontados e inspecionados com uso de líquido penetrante, para que no início do próximo mês, possam ser novamente instalados.

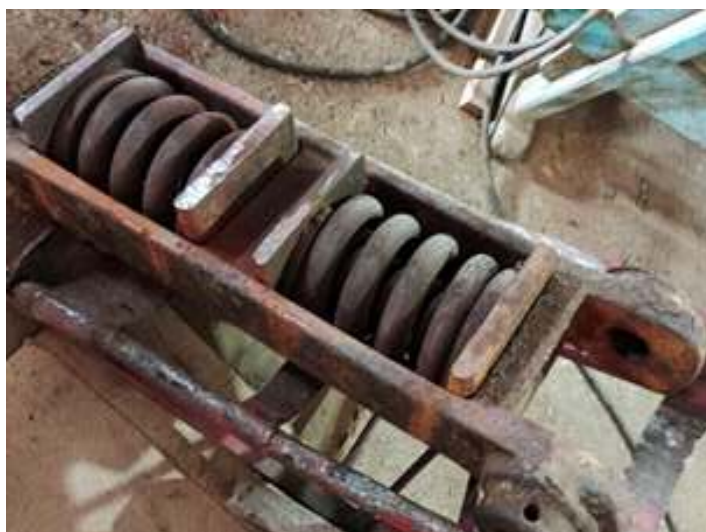
♦ Revisão do Aparelho de Choque de Tração (ACT) do carro administrativo Barão de Mauá.

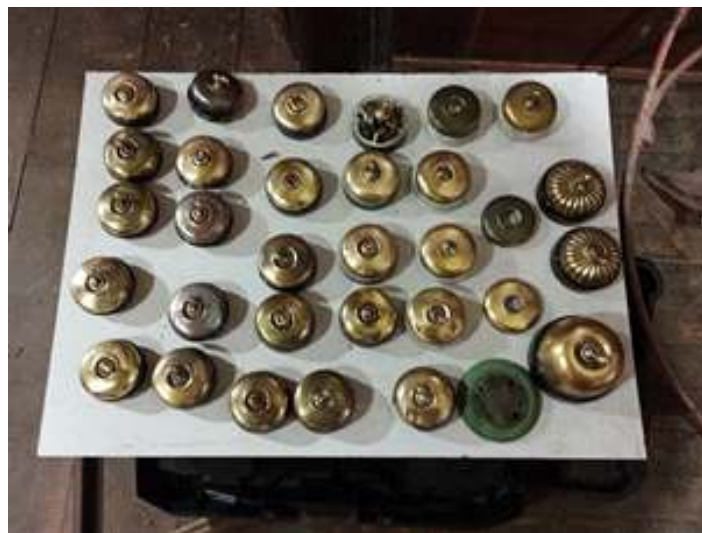
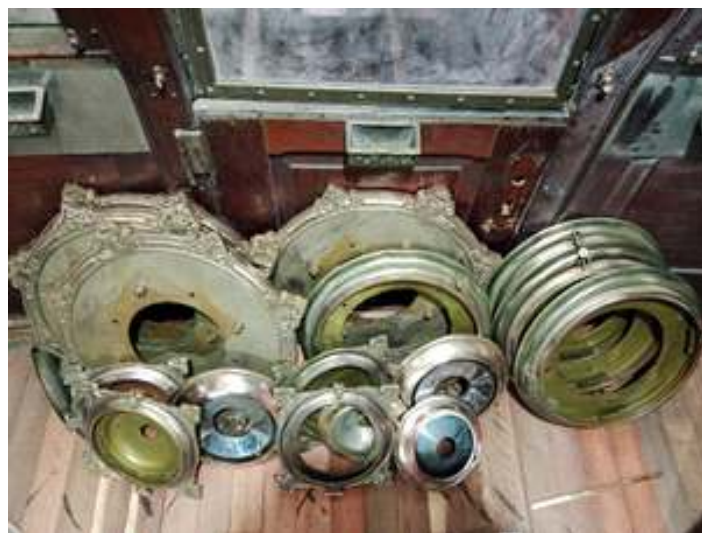
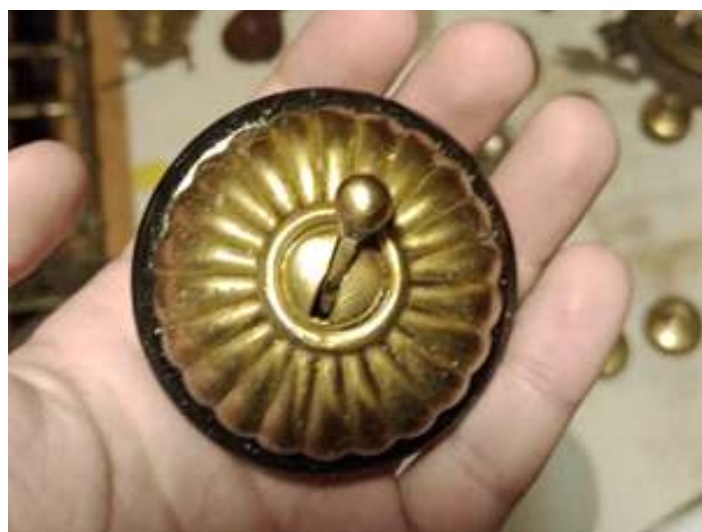
♦ Limpeza e polimento das peças em bronze, do carro administrativo Barão de Mauá.

No setor da marcenaria, os trabalhos no carro administrativo Barão de Mauá seguem em ritmo acelerado. Iniciamos o mês com o a limpeza e polimento das peças em bronze, tanto da parte elétrica, como platfons, arandelas e disjuntores, como da parte decorativa. Aproveitamos para deixar nosso agradecimento ao associado e voluntário Urano Flenik e esposa, que nos auxiliaram no polimento de diversas peças como: chapeleiras e porta-objetos.

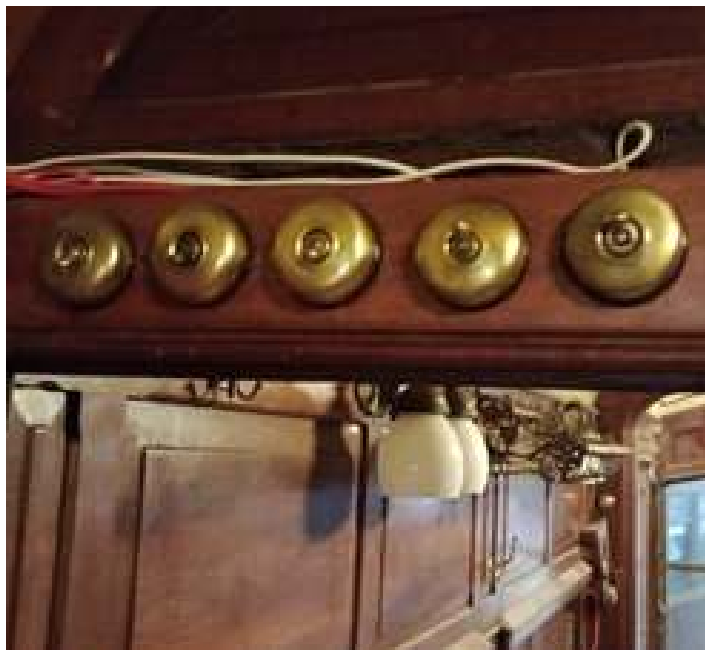
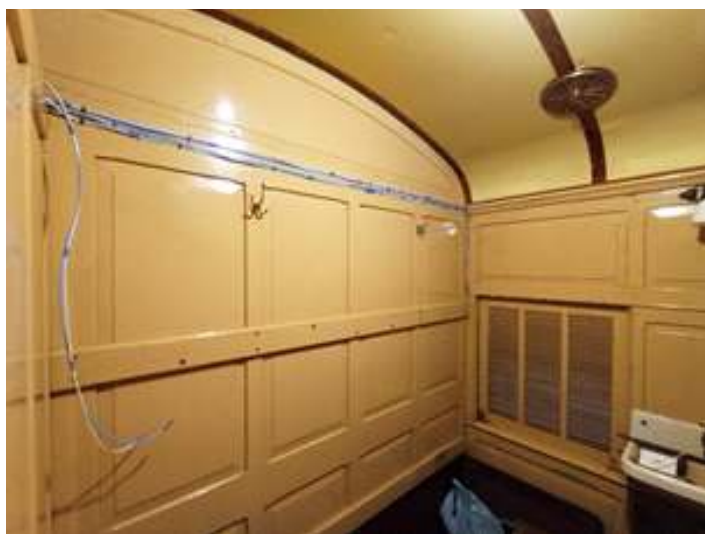
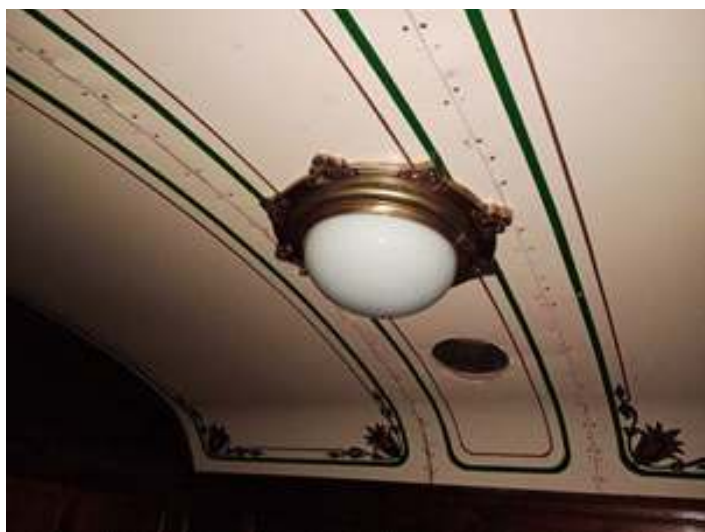
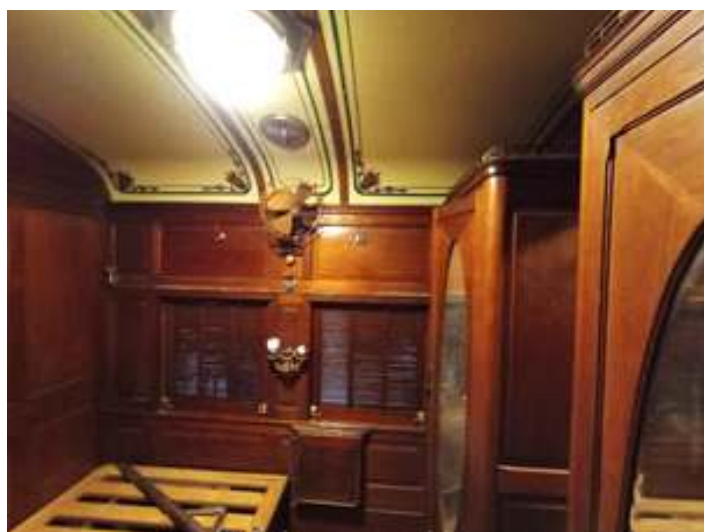
♦ Etapa da instalação da parte elétrica no carro administrativo Barão de Mauá.

♦ Interior do carro administrativo Barão de Mauá, já com parte da elétrica finalizada.

O carro também teve os trabalhos de elétrica amplamente avançados, onde, foram instalados todos os lustres e equipamentos de iluminação do veículo. Já as baterias por sua vez, foram removidas para a devida inspeção.

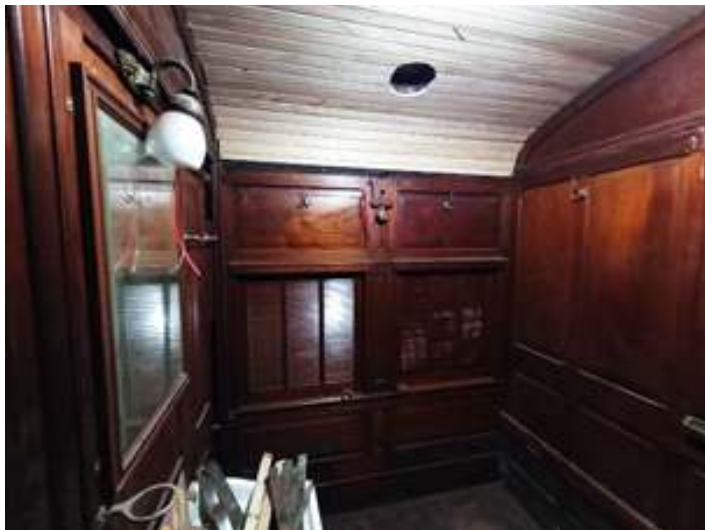
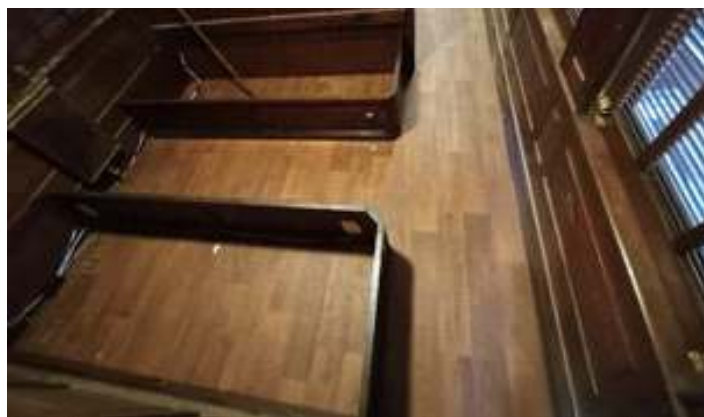
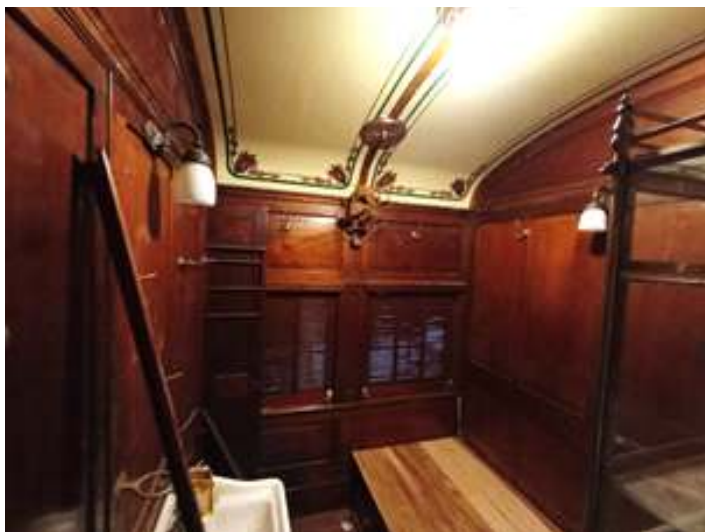
♦ Aspecto de antes e depois do quarto solteiro no carro administrativo Barão de Mauá.

O Decorflex sobre o assoalho foi instalado durante a metade do mês. Os trabalhos de marcenaria para o veículo, agora compreendem a finalização e instalação dos itens de detalhamento, como porta-chapéus, ventiladores, arandelas e demais itens. Os itens de marcenaria como portas, armários e bases das camas, foram retirados, revisados, limpos e envernizados, agora já encontram-se instalados no carro. Já os itens de estofados devem ser instalados no início do próximo mês, com o avanço para a reta final da restauração deste veículo.

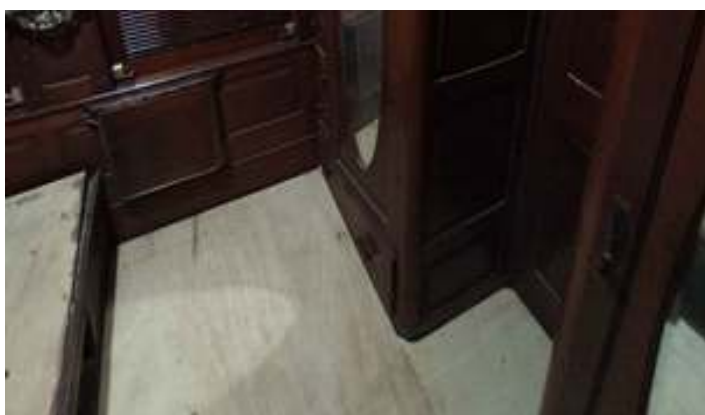
♦ Assoalho do carro administrativo Barão de Mauá já preparado para aplicação de Decorflex.

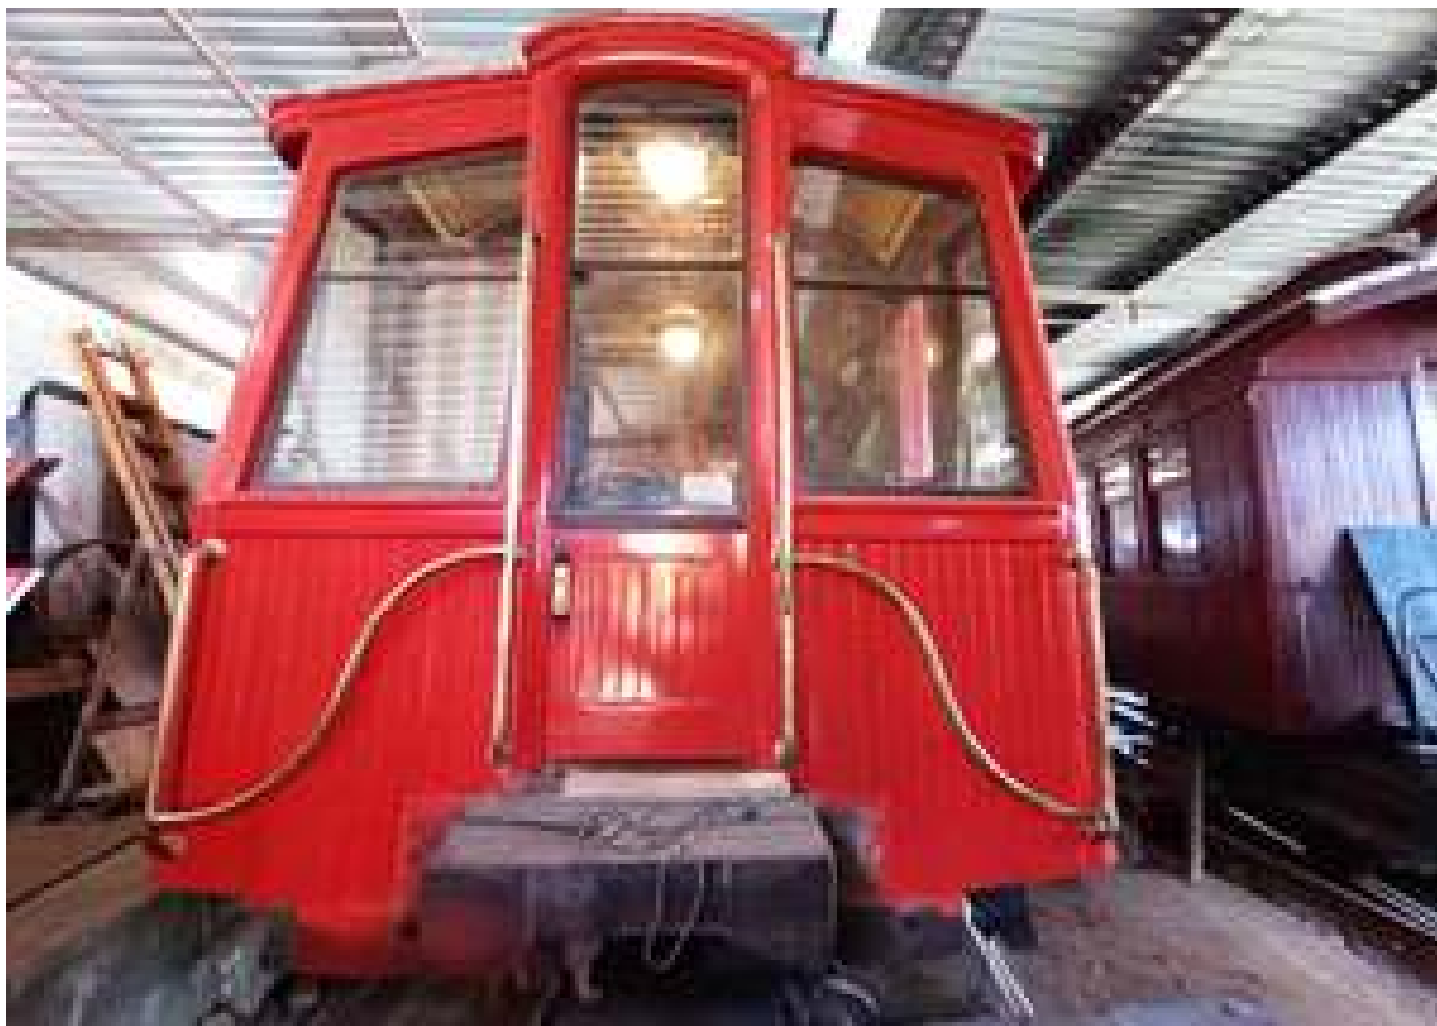
♦ Carro administrativo Barão de Mauá já com os pega-mãos instalados.

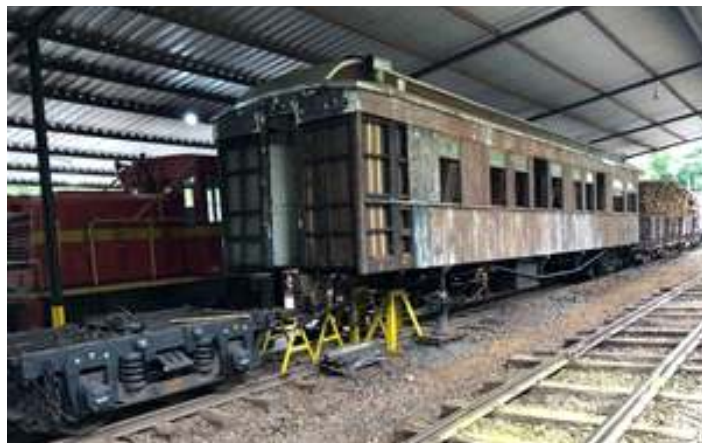
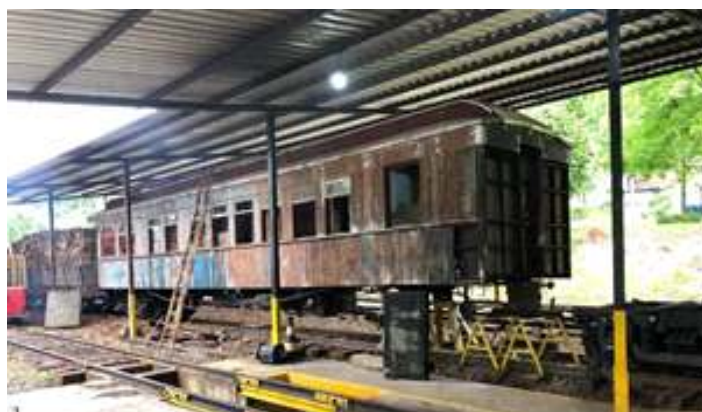
♦ Carro Administrativo AM-04 com exterior já lixado.

As atividades neste carro concentraram-se principalmente na remoção de madeiramento comprometido, desmontagem de componentes internos para a melhor manutenção da estrutura do carro. O veículo teve toda a sua lateral lixada, podendo agora, ser preparado para receber tinta fundo e pintura.

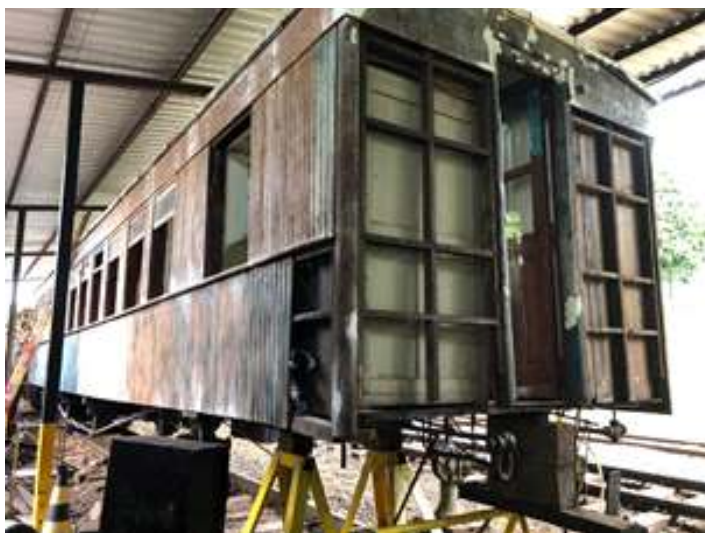
◆ *Desmontagem da cabeceira da cozinha do carro AM-04, para remoção e reconstrução do madeiramento comprometido.*

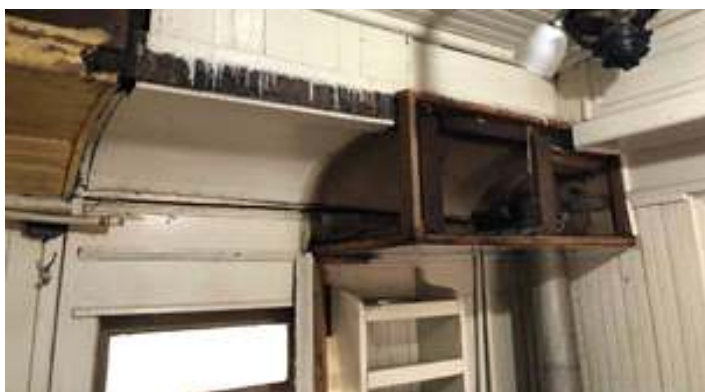
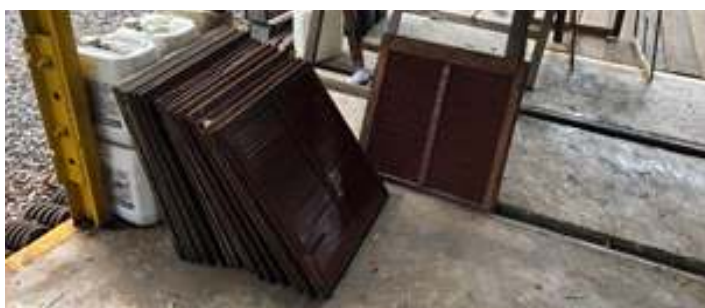
◆ *Desmontagem de componentes do interior do carro administrativo AM-04, para inspeção e reforma da estrutura.*

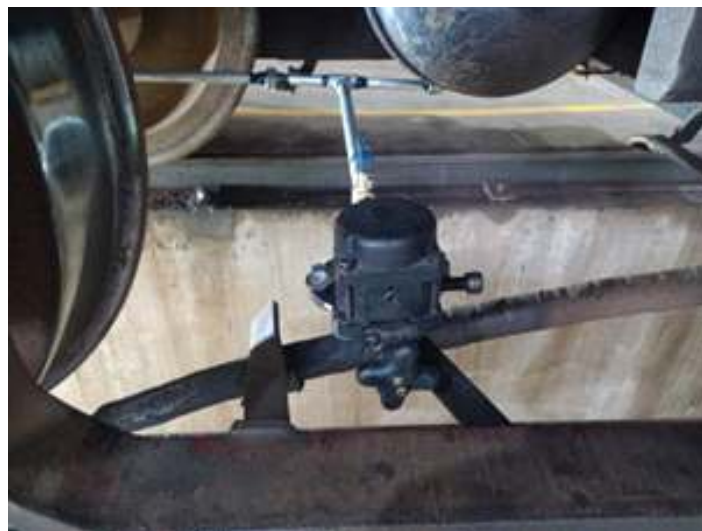
◆ *Manutenção do expurgo da locomotiva Ten-Wheel #311.*

Em outra frente de trabalhos, foi realizado a inspeção e limpeza do freio da locomotiva GE 25t #6 “Bitruca”, juntamente com o cilindro de freios. O expurgo da locomotiva Ten-Wheel #311 também passou por manutenção durante o mês. Já na via permanente, teve-se a ocorrência de queda de barreiras e pedras no Km 855, impossibilitando a circulação do trem, fato já solucionado.

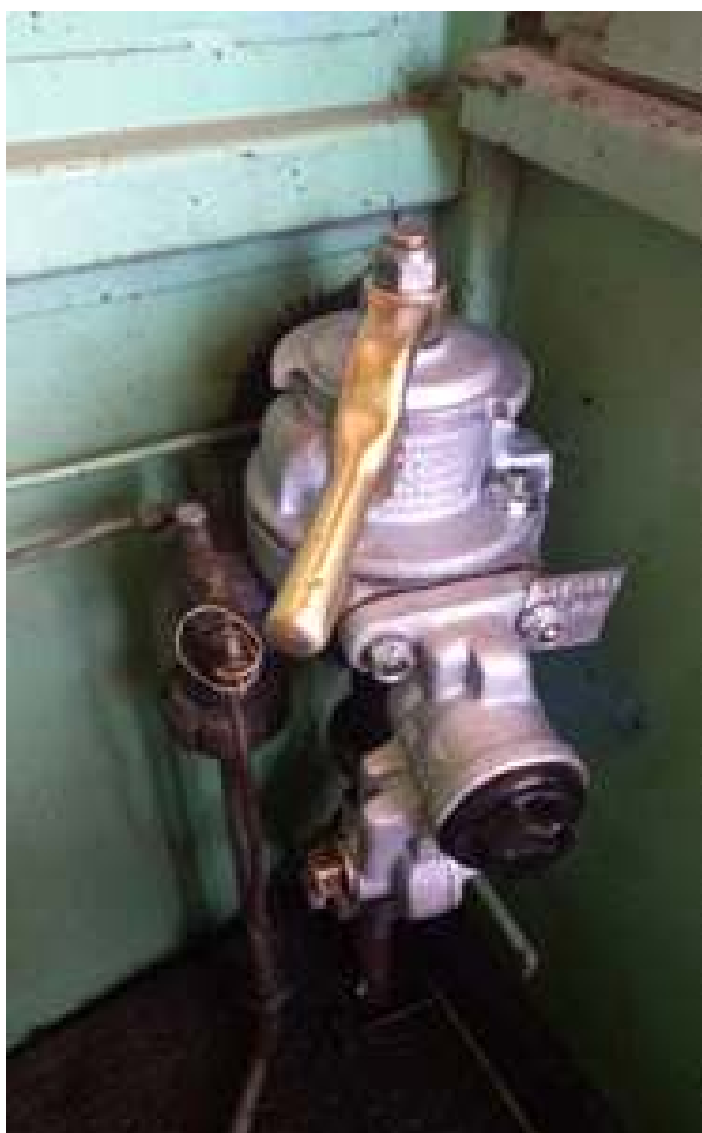
◆ *Manutenção do freio da locomotiva GE 35t “Bitruca”.*

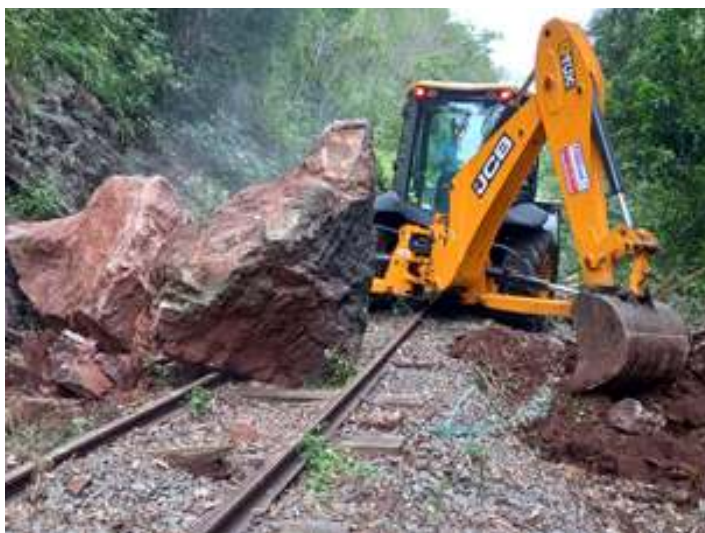
♦ Queda de barreira no Km. 855

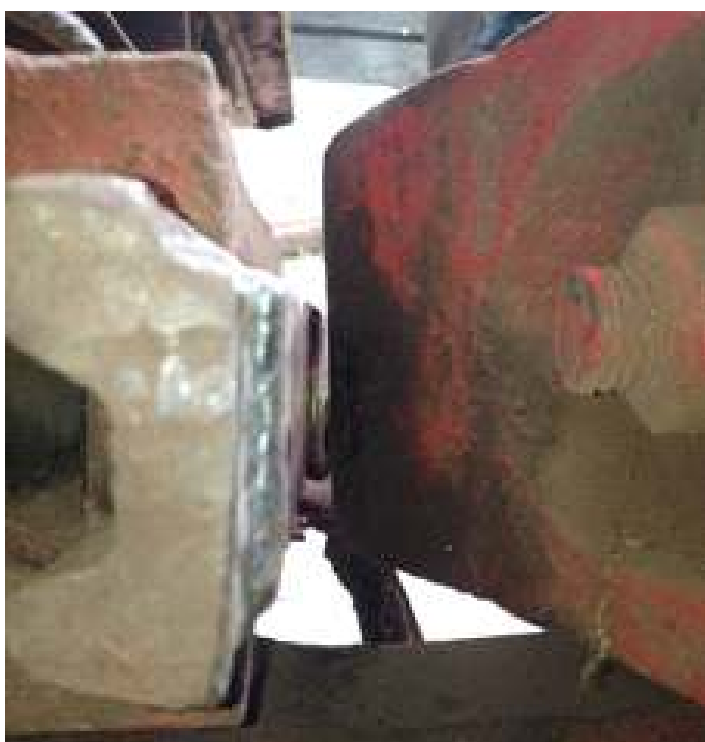
♦ Preenchimento da cunha de distanciamento locomotiva-tender.

Ao decorrer do mês, a locomotiva Mogul #11 passou por diversos trabalhos de melhorias, incluindo o preenchimento com solda, das cunhas que fazem o distanciamento locomotiva-tender, limpeza de toda a locomotiva e polimento das partes em bronze.

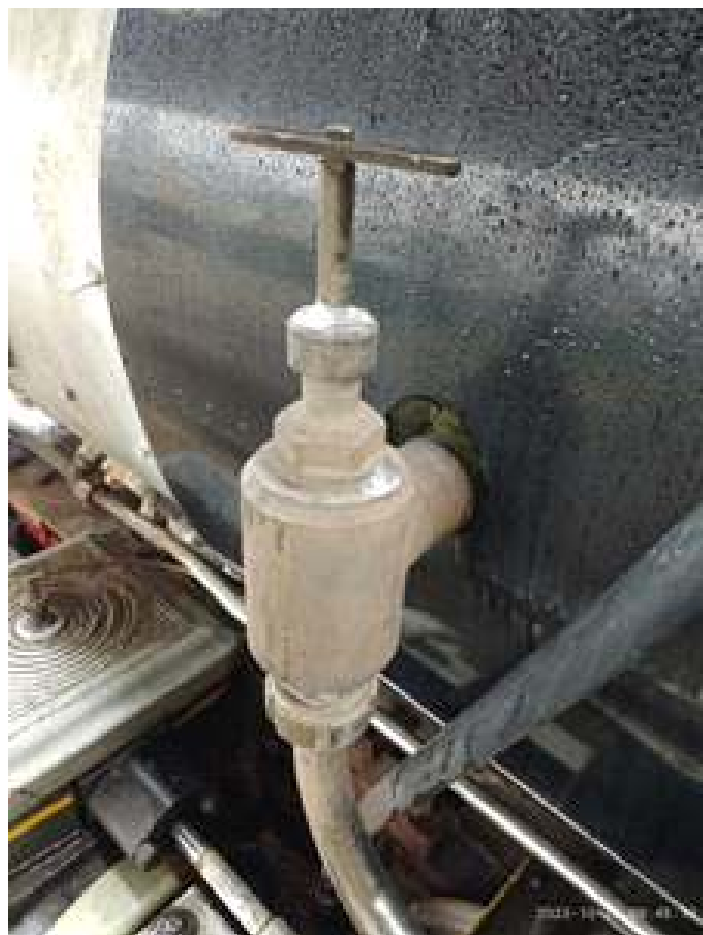
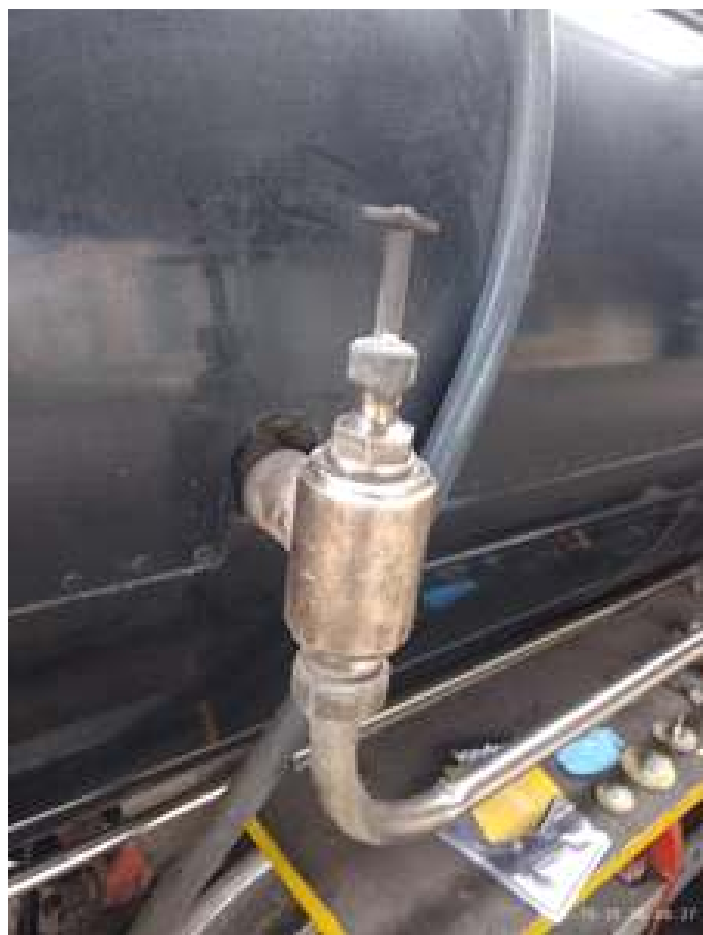
♦ Aspecto de Antes e Depois da limpeza e polimento da válvula de retenção do injetor juntamente com seu respectivo encanamento.

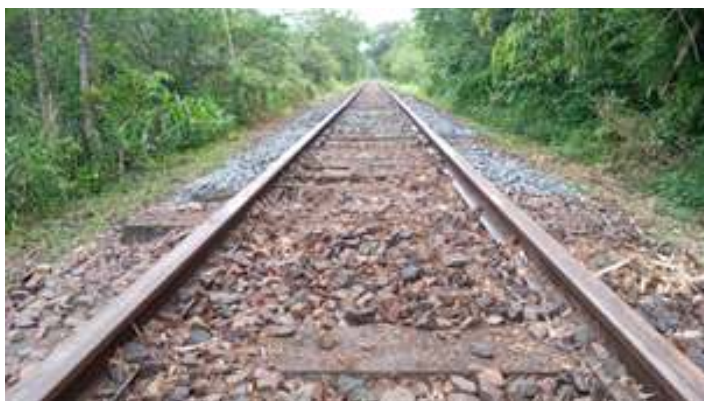
♦ Nivelamento da via permanente e encaixe de pedras.

Na via permanente, foram realizados, os trabalhos de nivelamento dos trilhos, roçadas e limpeza do pátio da estação ferroviária de Antonina. Trabalhos que ocorrem de maneira constante ao longo dos últimos meses.

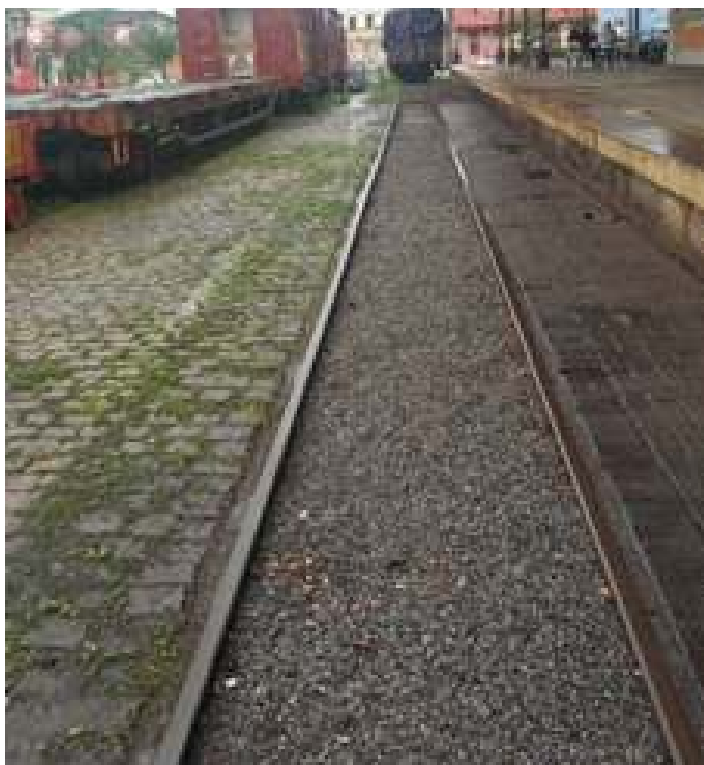
♦ Limpeza do pátio da estação ferroviária de Antonina.

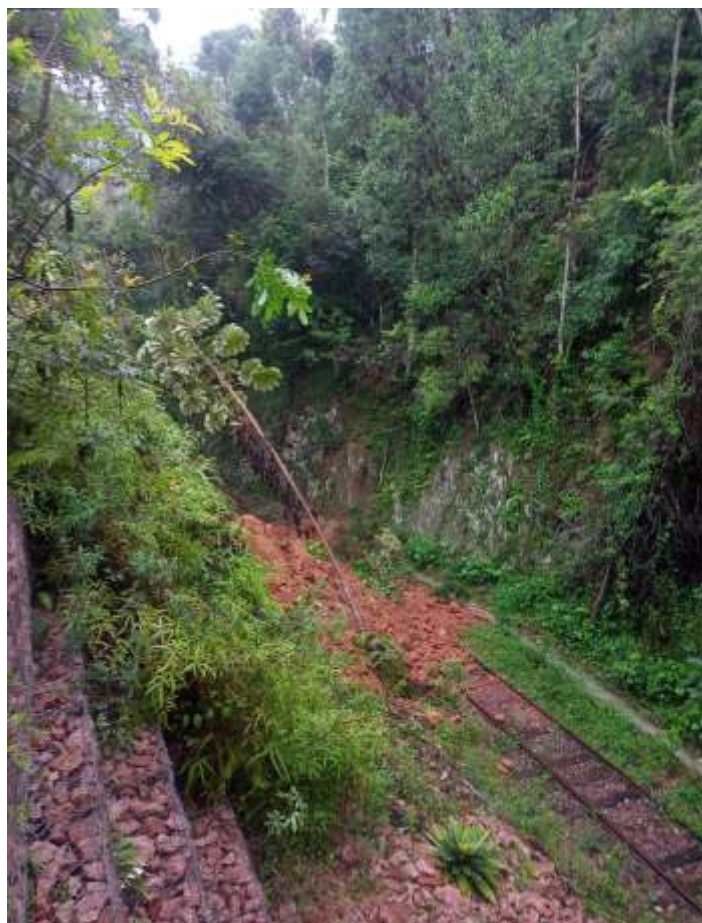
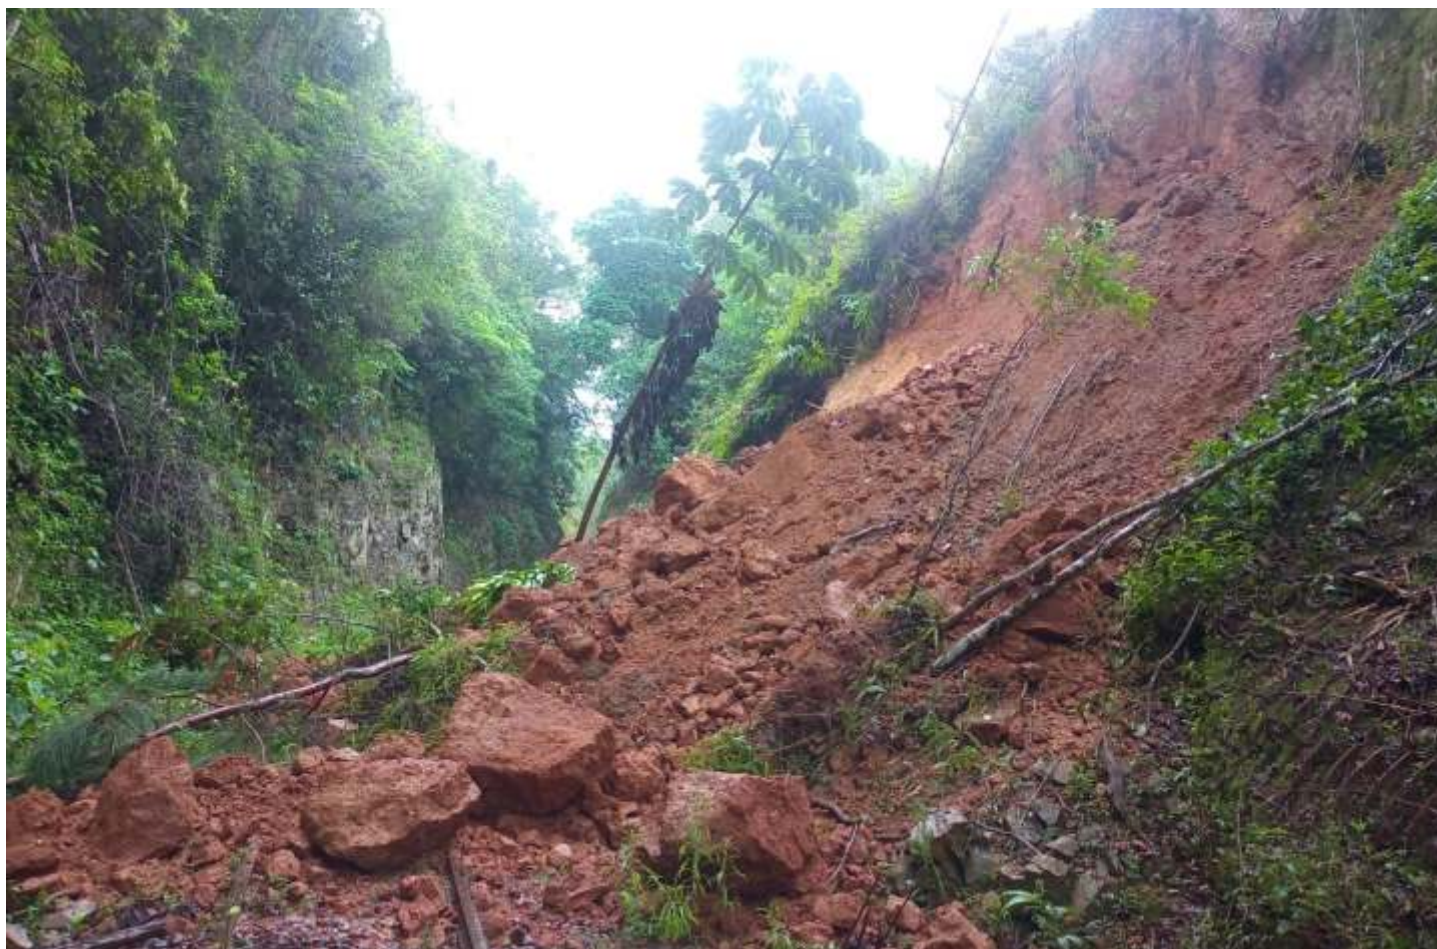
♦ Aspecto da barreira que obstruiu a via férrea nas imediações da passagem superior. Autoria de Otávio Georg Junior.

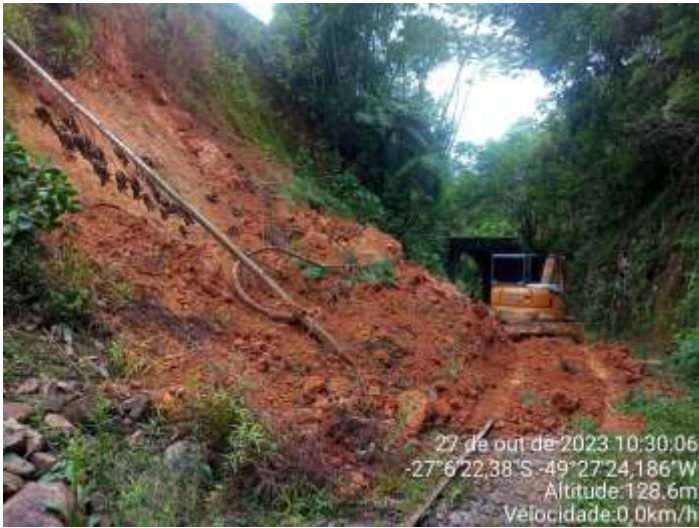
♦ Momentos da retirada da barreira principal e de outros pequenos desmoronamentos. Autoria de Otávio Georg Junior.
