## EDITORIAL

Nesse mês de agosto de 2024 o ABPF Boletim publica as realizações dos últimos 30 dias da ABPF e suas Regionais que estão realizando trabalhos de reforma e manutenção. Neste mês, os trens da ABPF circularam ininterruptamente.

## REGIONAL CAMPINAS: muitos trabalhos nas oficinas e na via-permanente

## Instalação de Equipamento ATC na Locomotiva 9380

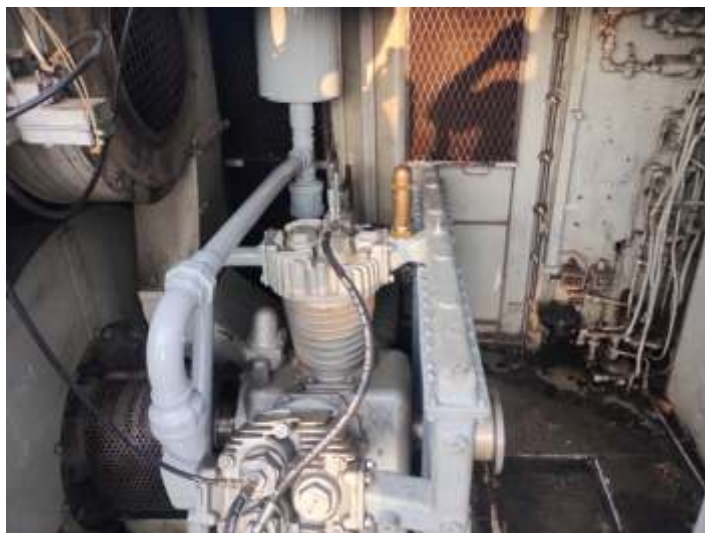
◆ Compressor Wabco 3CDC adaptado na GL-8. Foto HGF.

Um dos importantes trabalhos que fizemos, foi a substituição do antigo compressor Gardner Denver da GL-8, que não é mais fabricado e não tem peças de reposição, por um 3CDC da Wabco, padrão em inúmeras locomotivas ainda nos dias de hoje, tornando mais fácil a manutenção.

O trabalho consistiu em fazer nova furação, nova tubulação e adaptação de novo filtro de ar. O trabalho mais demorado foi fazer o alinhamento onde é feito com micrometro e a tolerância é menor que 5 centésimos de milímetro, e conseguimos deixar com 3 milésimos. Agradecemos a colaboração e dedicação do Rodrigo Fernando, Luiz Milani que dedicou toda a manhã de sábado ajudando no alinhamento e no final o Rodrigo Tomassoni, e ao torneiro Sr. Isaldo (Zazá) fazendo com precisão todo serviço de usinagem necessário. O trabalho todo foi feito em 10 dias, ficando imobilizada somente um final de semana.

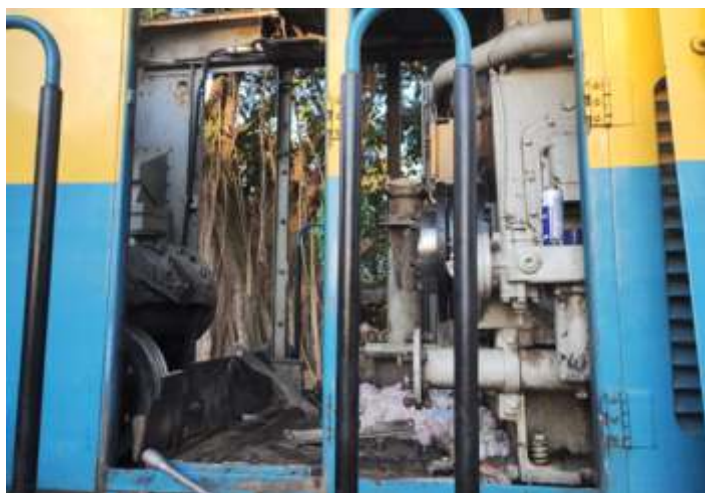
◆ Locomotiva 3 em troca de radiador e compressor de ar. Foto HGF.

E agora também chegou a vez da veterana 3 da Mogiana, passar pela sua primeira intervenção mais pesada desde 2013 quando começou a operar na VFCJ. A locomotiva vai receber um novo radiador, um novo jogo de baterias e a reforma do compressor de ar entre outros detalhes, como repintura interna e troca de juntas e outros reparos. O valor do investimento e mão de obra passa dos 100 mil reais. O investimento compensa, uma vez que a 3 trabalhou ininterruptamente nessa última década, inclusive tendo iniciado o Trem Republicano em 2020 e 2021.

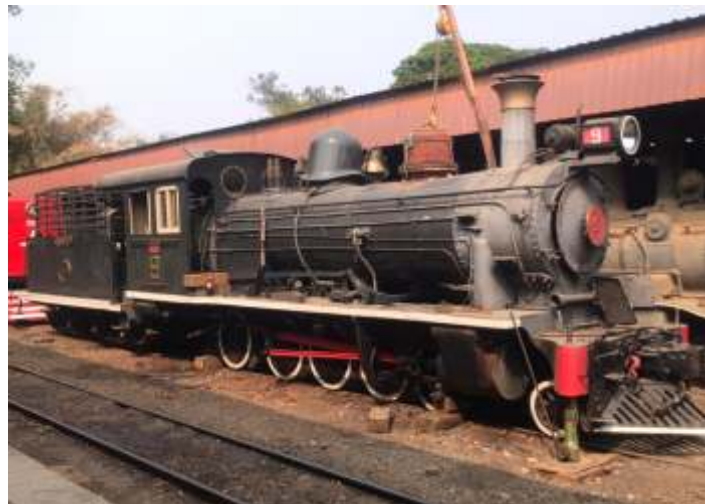
◆ Locomotiva nº9 em manutenção nas oficinas de Carlos Gomes. Foto HGF.

A locomotiva a vapor número 9 da EFA também passa por pequena reforma, sendo principalmente reparação da válvula de vapor, que fica alojada em um dos domos. Aos poucos as desses se desgastam e o vazamento de vapor faz a locomotiva andar sozinha. Além disso, todos os oito feixes de mola estão sendo feitos novos. Outros pequenos reparos também estão sendo feitos.

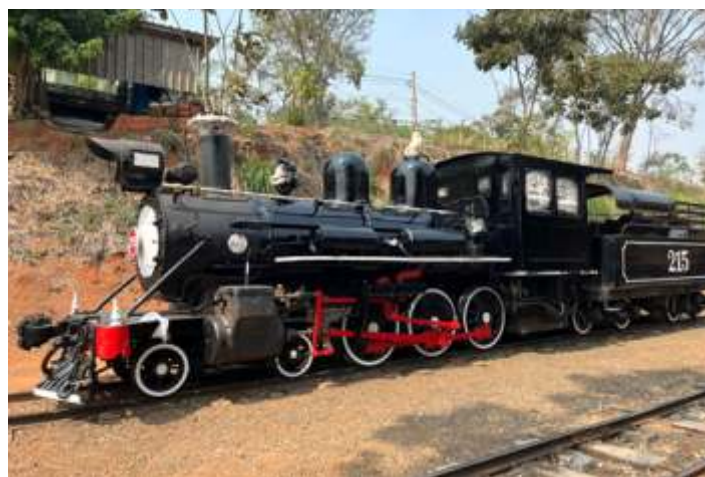
A locomotiva 215 que já está em Anhumas pronta para uso, passa por uma nova repintura em PU e em breve ela retorna nos passeios ostentando todo seu charme, sendo a pioneira da ABPF Campinas. Os serviços estão sendo feitos pela equipe de Anhumas, na cobertura dos carros de passageiros.

◆ Locomotiva 215 passando por repintura após reforma. Foto Eric Gazetta

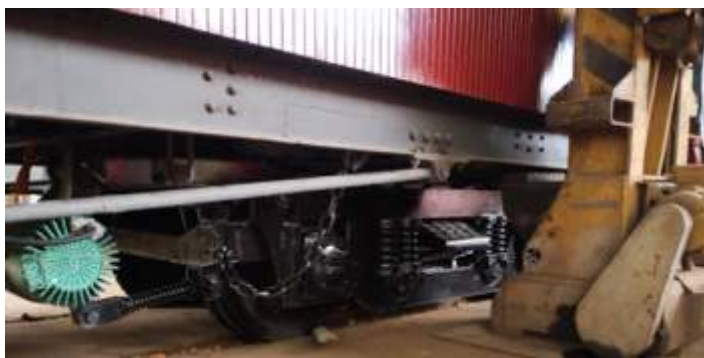
Nas oficinas de carros de passageiros, estamos prosseguindo com a reforma do carro CA 26 da Noroeste e também do carro de aço carbono da VFCO, fabricado em Divinópolis MG. O carro Noroeste está com o interior em 90% finalizado, bem como o externo nas mesmas proporções. Os novos truques também já foram instalados em definitivo e agora é concluída a instalação dos freios. O próximo passo será a confecção das novas janelas, que será cem por cento fabricadas novas. A estrutura dos bancos também já foi deslocada, lavada e toda lixada, bem como passa por processo de reparação das ferragens, e receberá nova pintura em breve. Só depois dessa etapa é que os estofados serão reconstruídos.

◆ Novo truque adaptado no carro NOB CA-26. Foto HGF.

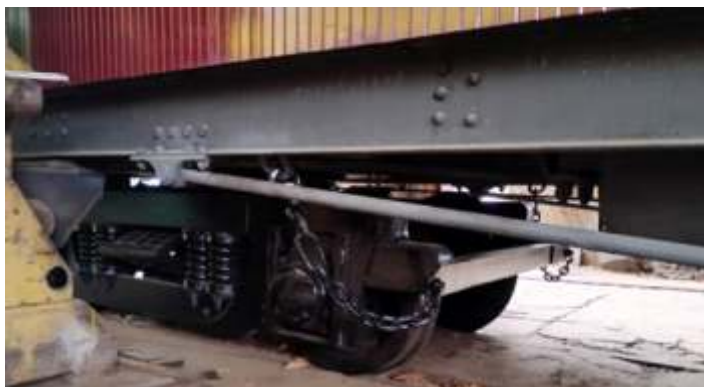
◆ Outra vista do novo truque. Foto HGF.

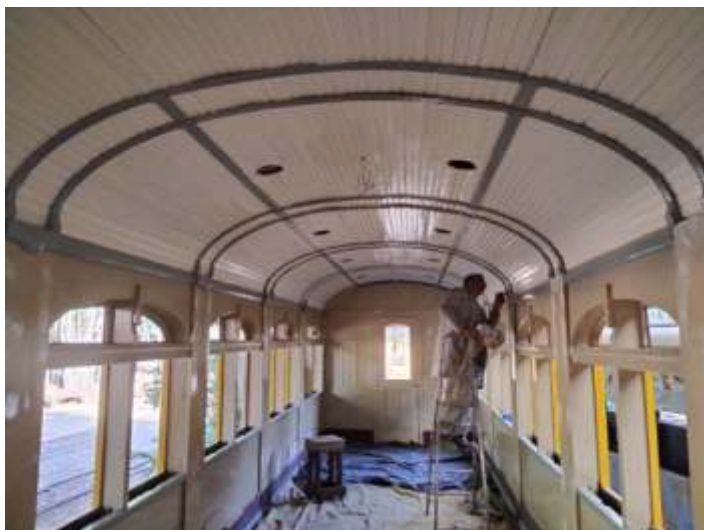
◆ Fazendo os detalhes do interior. Foto HGF.

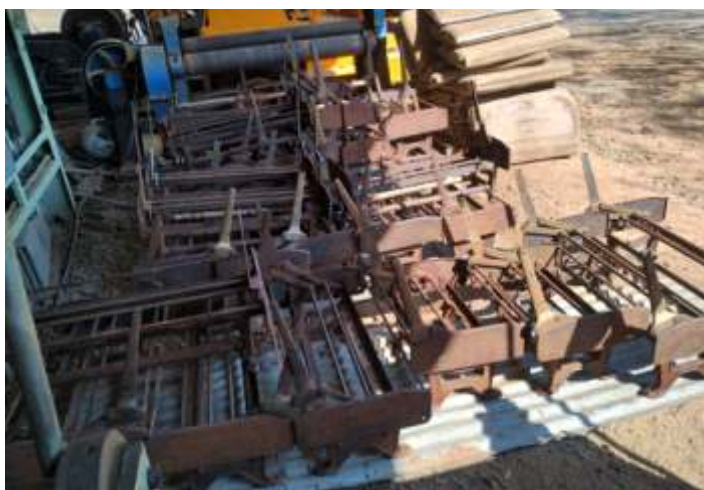
◆ Mobiliário do CA 26 sendo reparado. Foto HGF.

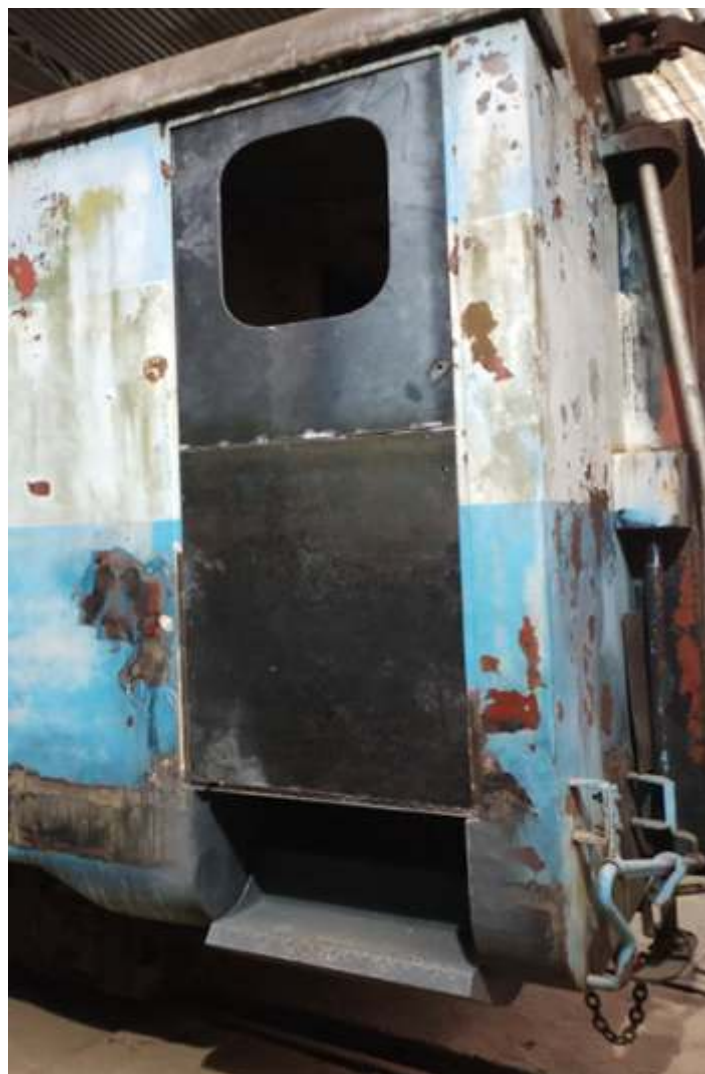
◆ Detalhe das novas portas e novos degraus. Foto HGF.

O carro de aço carbono já está com a caldeiraria toda pronta e será iniciado os serviços de decapagem da pintura externa para aplicação de fundo. Grande parte das chaparias foram substituídas, pois onde não era podre, estava empenada do incêndio que sofreu em uma das partes. Detalhes como as portas da plataforma, escadas, dobradiças e amortecedores já foram colocados e até as lanternas de cauda foram fabricadas novas. Este é o carro mais novo da ABPF Campinas, fabricado nos anos 70.

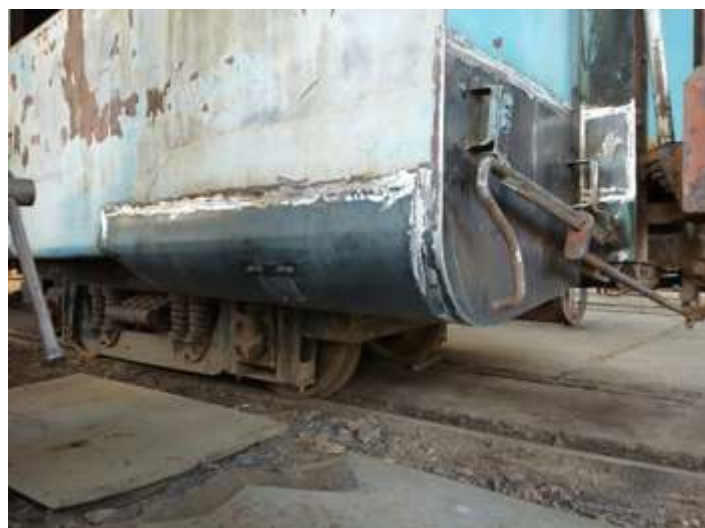
◆ Reparos na outra cabeceira. Foto HGF

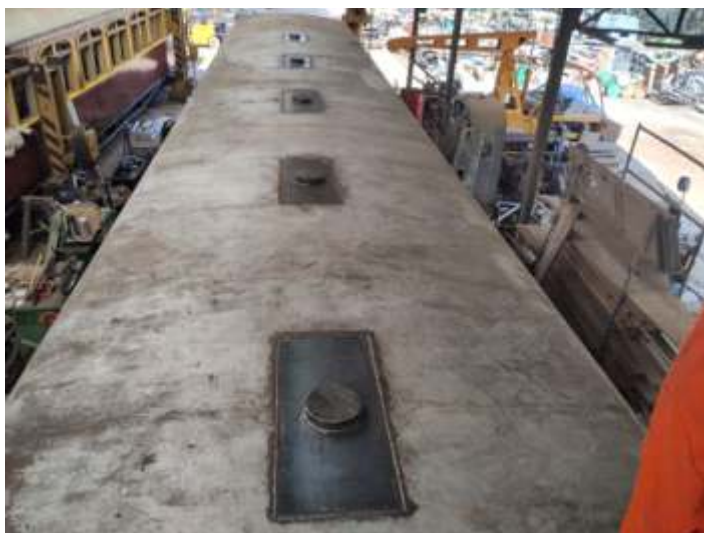
◆ Reparos no teto, onde havia enormes buracos. Foto HGF

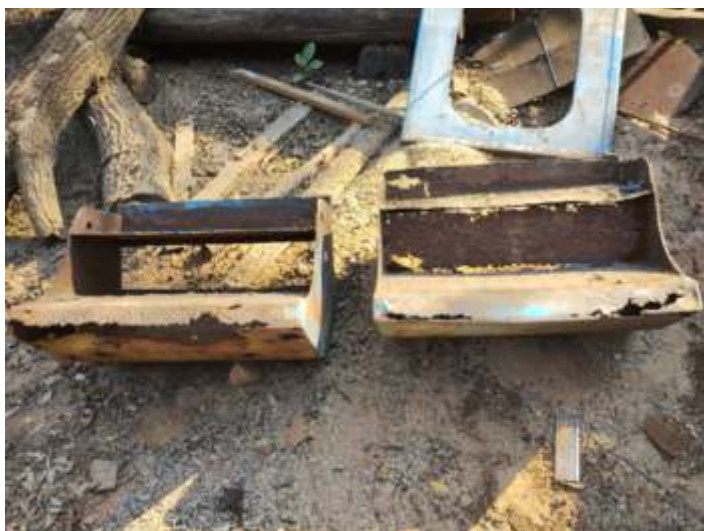
◆ Estado que estavam os degraus da varanda. Foto HGF

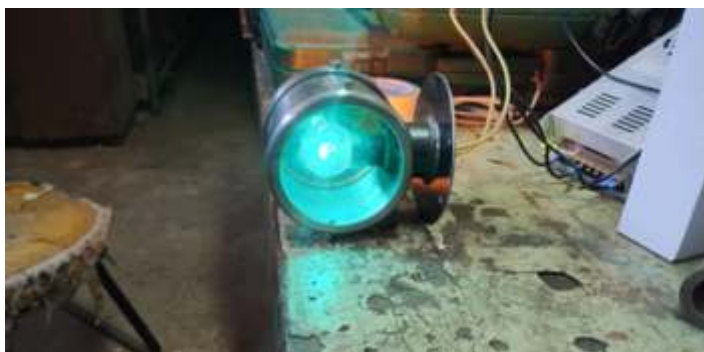
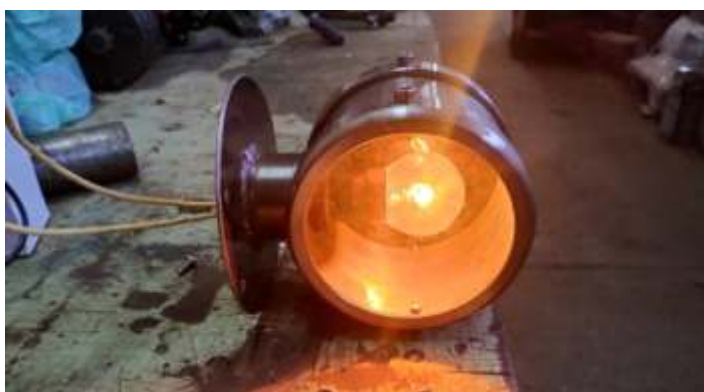
◆ Novas lanternas de cabeceira fabricadas nas oficinas.

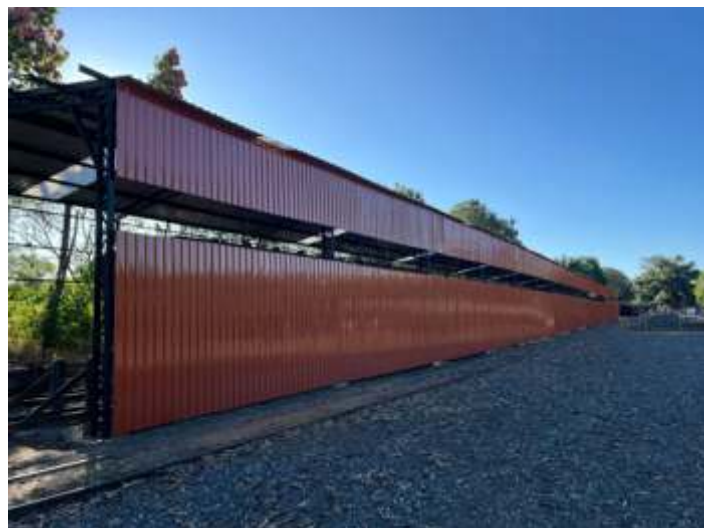
◆ Lateral da cobertura, restando somente a instalação das venezianas. Foto Eric Gazetta.

E as obras da cobertura do museu finalmente está chegando ao fim da primeira etapa, que é a construção em si da estrutura e os fechamentos laterais. Na segunda etapa será feito o fechamento do fundo e a frente, com os portões. E depois na terceira etapa o fechamento de alvenaria nas laterais para dar acabamento nas telhas com o piso. A sensação de entrar dentro da cobertura com as laterais fechadas, que apesar de estreito, é comprido, é indescritível! Um sonho sendo realizado.

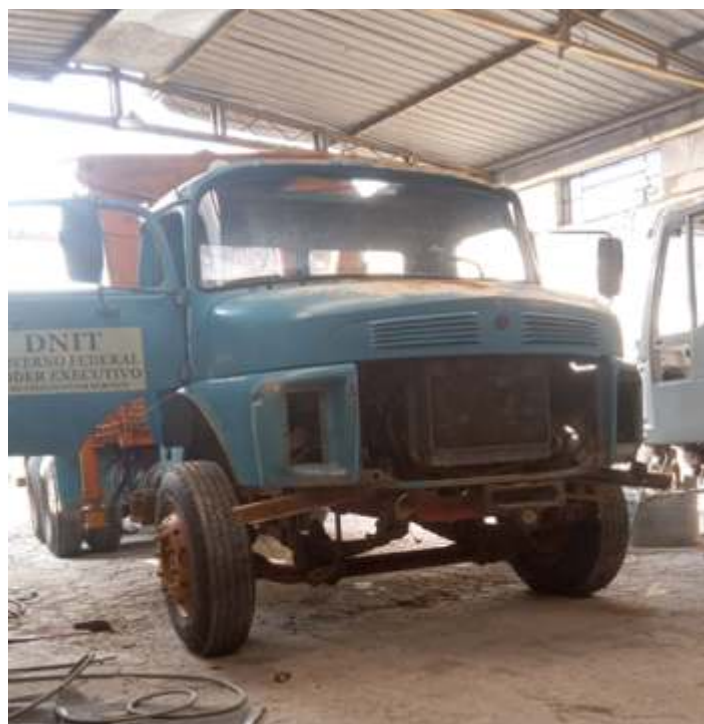
Outro trabalho importante consiste em itens poucos vistos e que consomem muito investimento. Está sendo parcialmente reformada a nossa retroescavadeira em oficina própria, fundamental para uso na via permanente. O outro é a reforma do caminhão MB que será de uso das oficinas de Carlos Gomes, também em oficina própria para reforma de funilaria e pintura e por fim o nosso novo auto de linha camionete F 100 que está passando por funilaria e pintura completa.

◆ Caminhão MB em reforma. Foto Rodrigo Fernando.

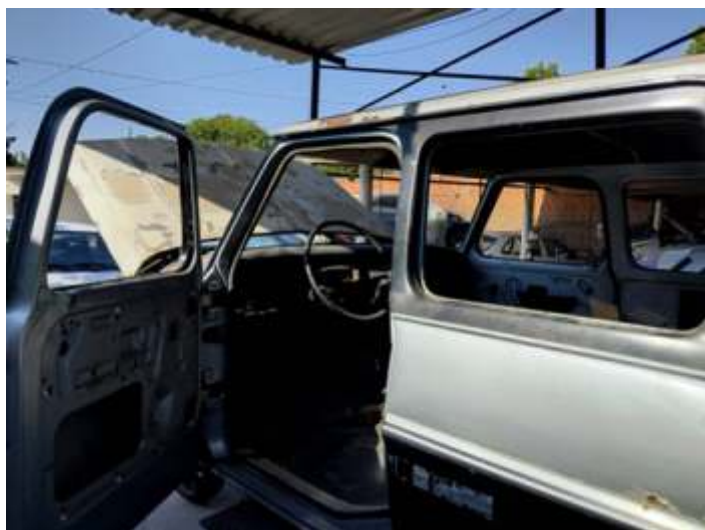
◆ Auto de linha camionete em funilaria e pintura. Foto Rodrigo Fernando.

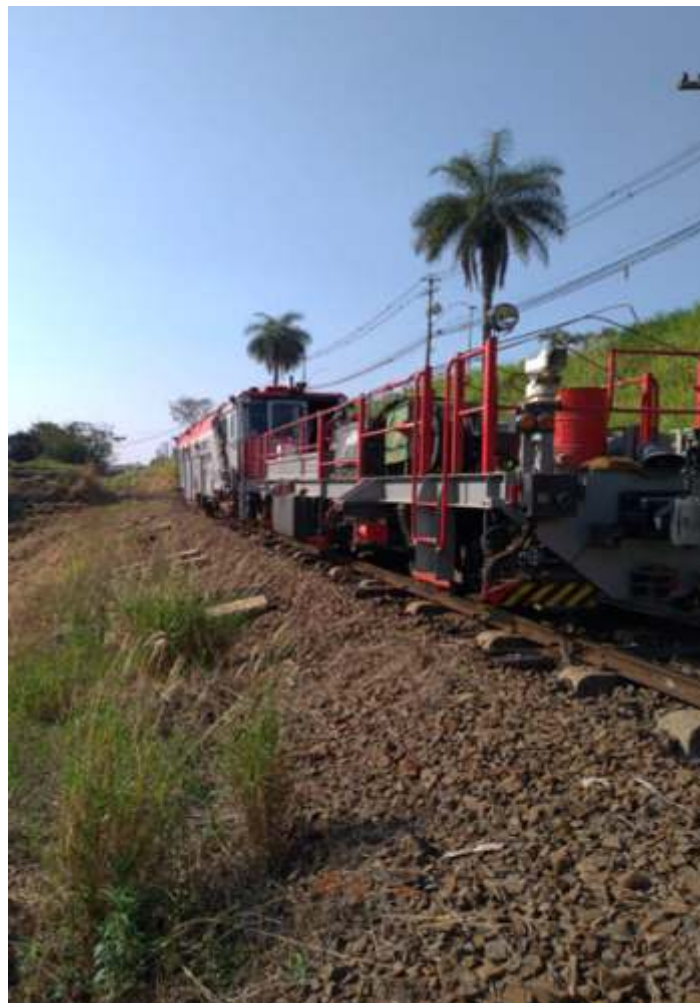
◆ Niveladora Plasser operando no KM 9,5. Foto Wenif dos Santos.

Na via permanente prosseguimos com reparações onde se faz necessário, com troca de dormentes, e nesse mês de agosto tivemos serviços de nivelamento com Plasser em três trechos pequenos, sendo no km 9,5 e 13,5 e no KM 25, trechos onde teve substituição de dormentes.

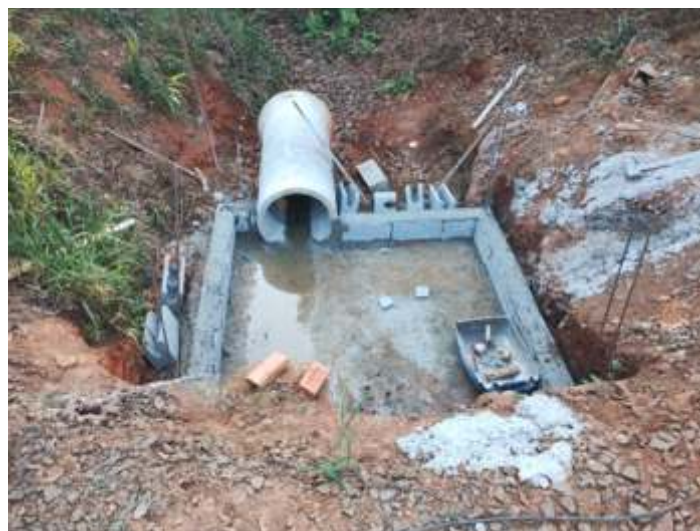
◆ Início de uma caixa onde chegam dois tubos e sai em um só. Foto HGF.

Os serviços de pedreiro recuperando a alvenaria dos bueiros ao longo do trecho continuam refazendo as muretas e o reboco no padrão CM.

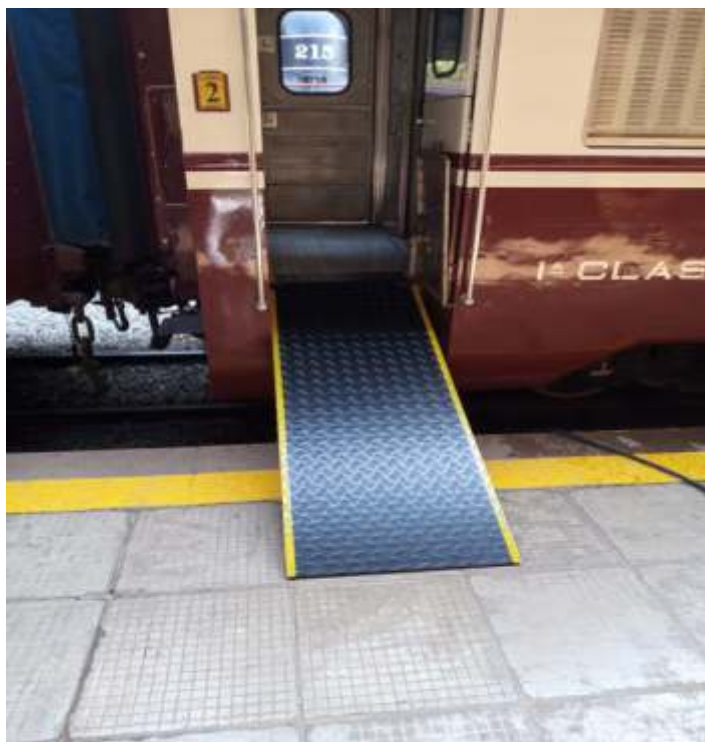
◆ Confeção de nova rampa para acessibilidade nos carros.  
Foto Eric Gazetta.

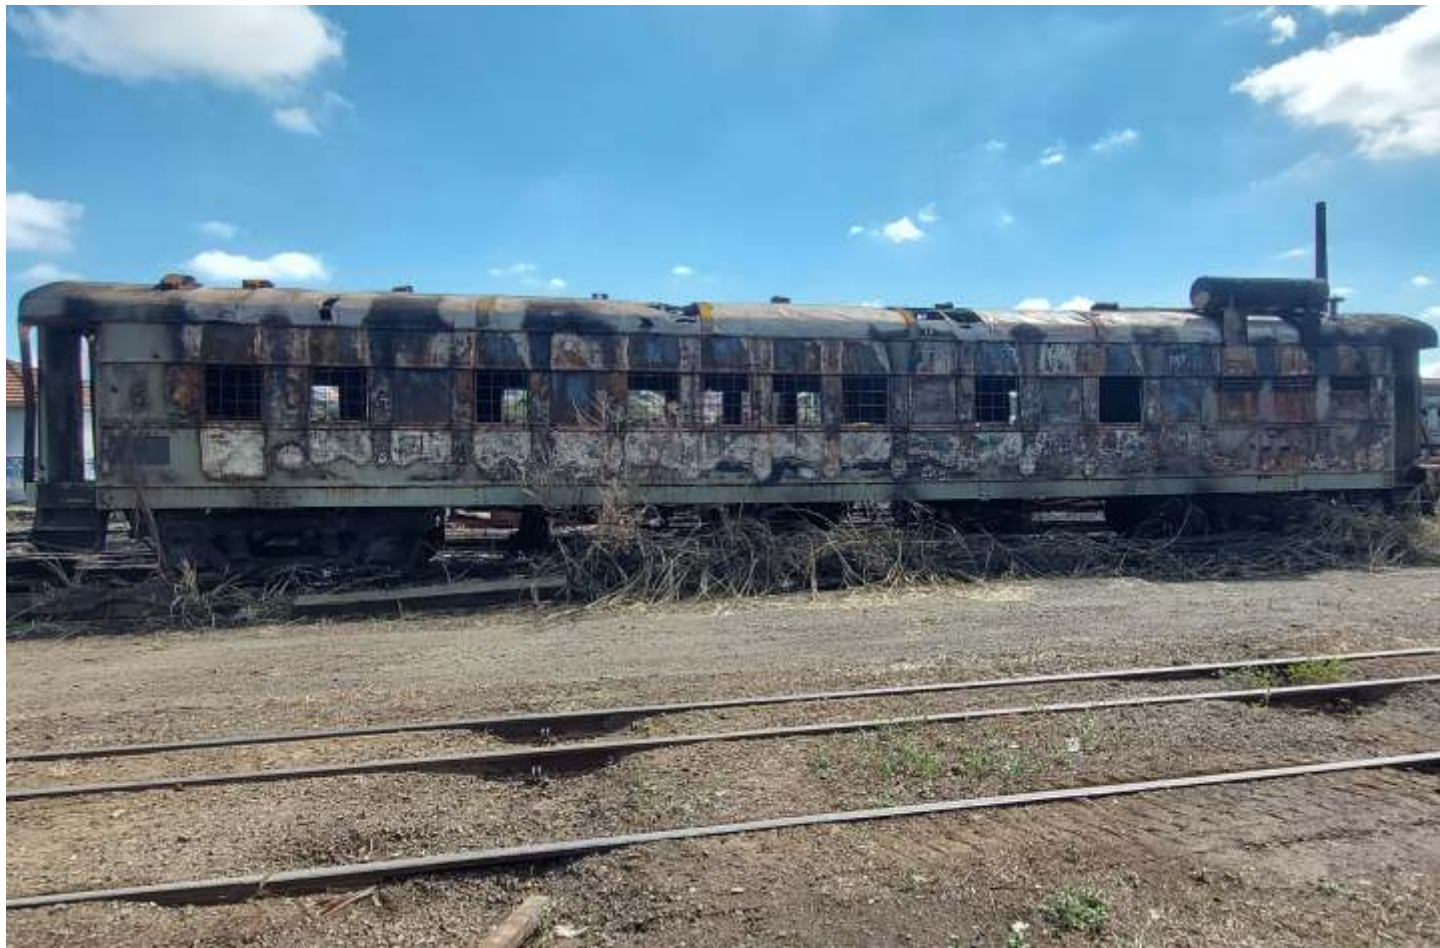
◆ Aspecto externo do carro QC-3062 após o incêndio. Foto: Douglas Ruzzon.

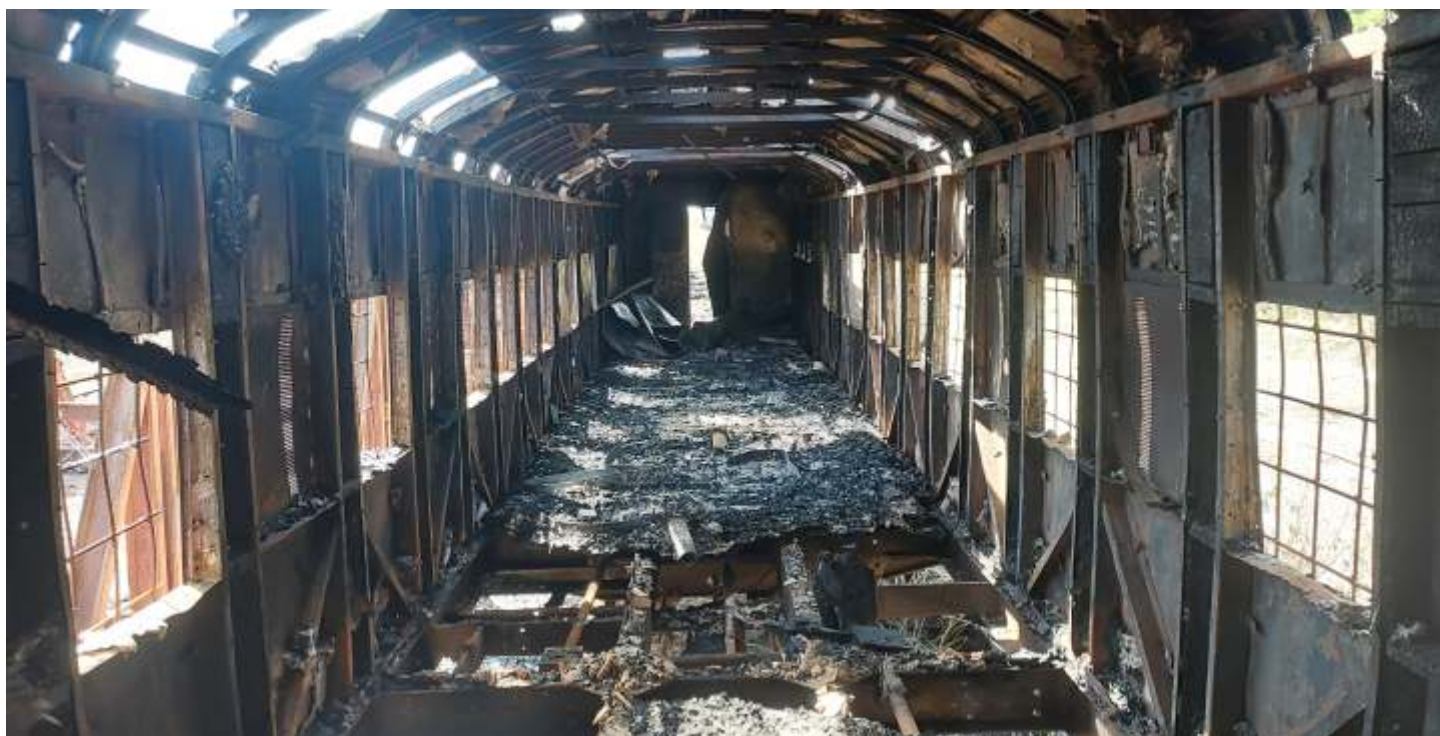
◆ Aspecto interno do carro QC-3062 após o incêndio. Foto: Douglas Ruzzon.

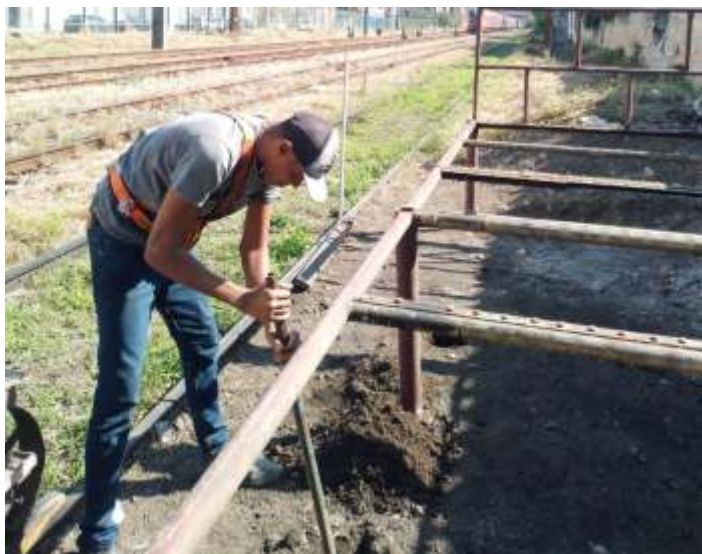
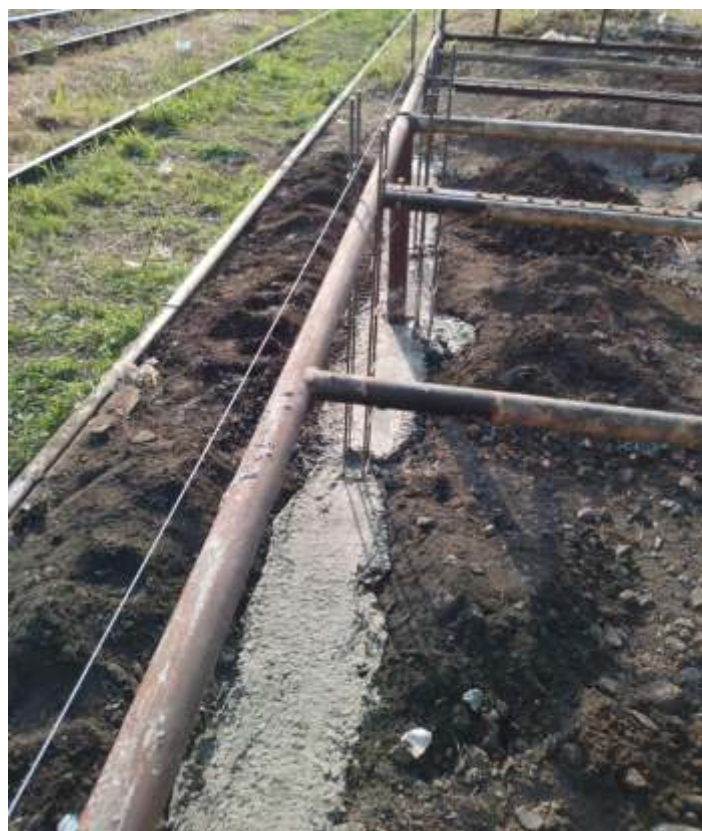
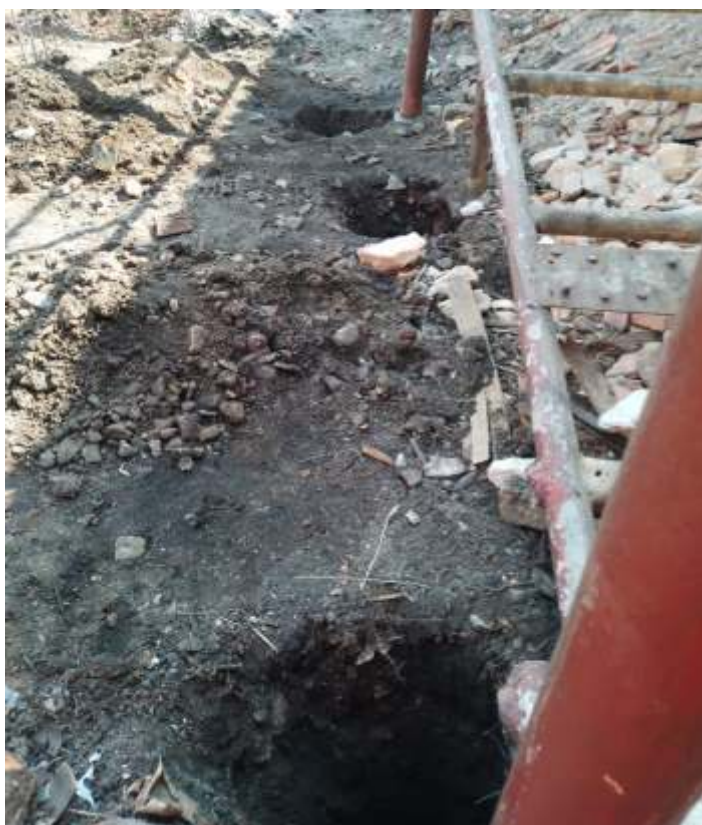
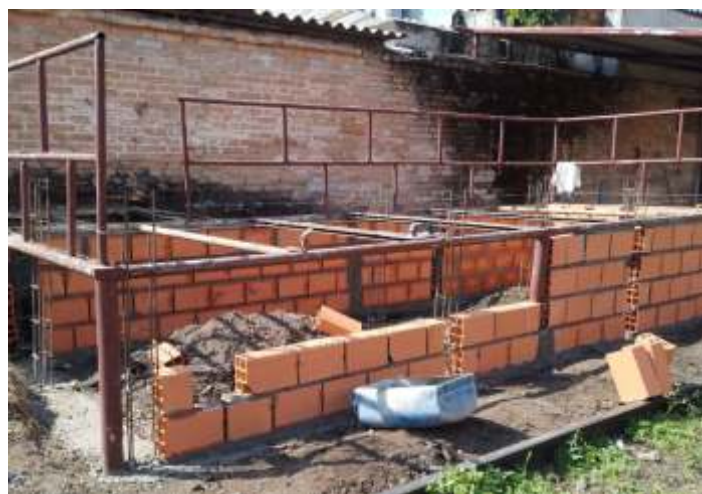
◆ Etapas da construção da nova plataforma em alvenaria.  
Fotos: Alexandre Pisciotano.

Devido ao seu pouco uso, o piso acabou se degradando e no ano de 2024 a Diretoria da Regional São Paulo decidiu pela reforma total deste acesso, fazendo-se a substituição completa do piso de madeira para uma plataforma em alvenaria e com a rampa de acordo com as normas de acessibilidade.

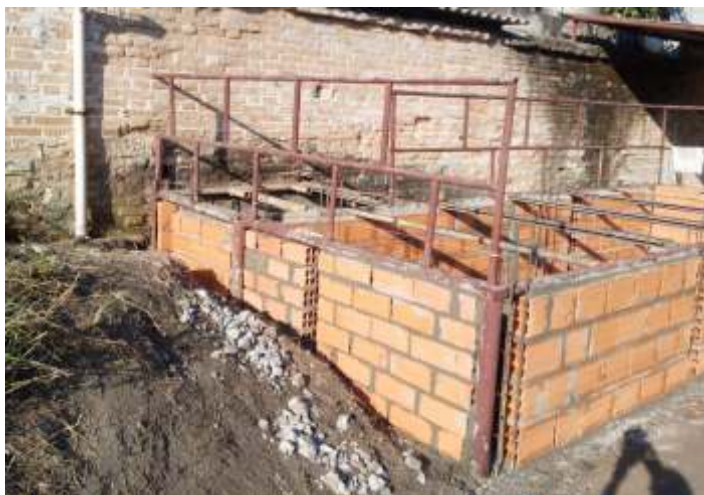
◆ Etapas da construção da nova plataforma em alvenaria.  
Fotos: Alexandre Pisciotano.

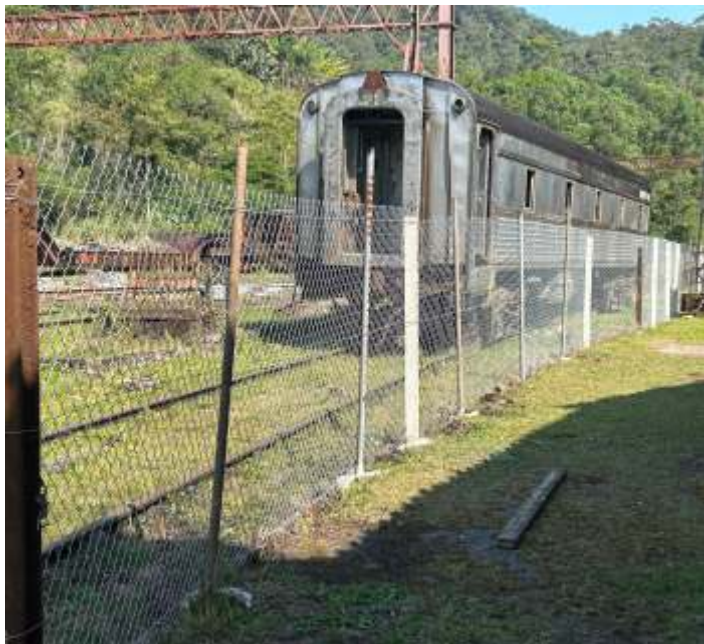
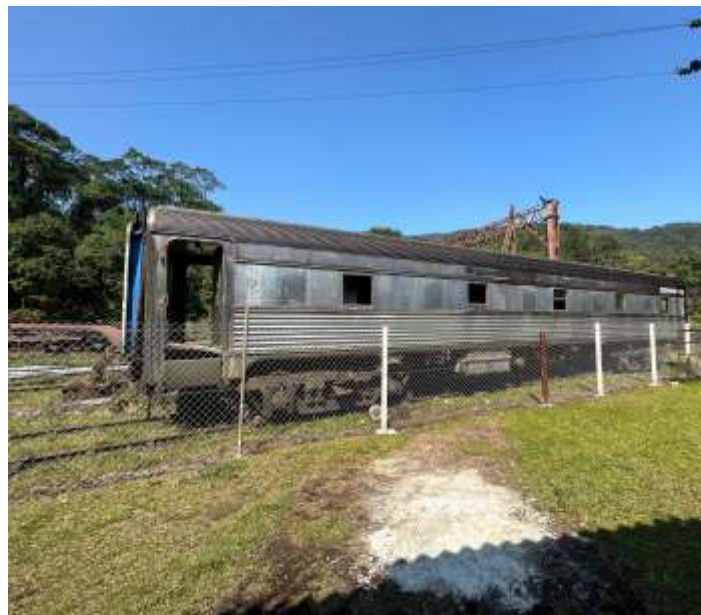
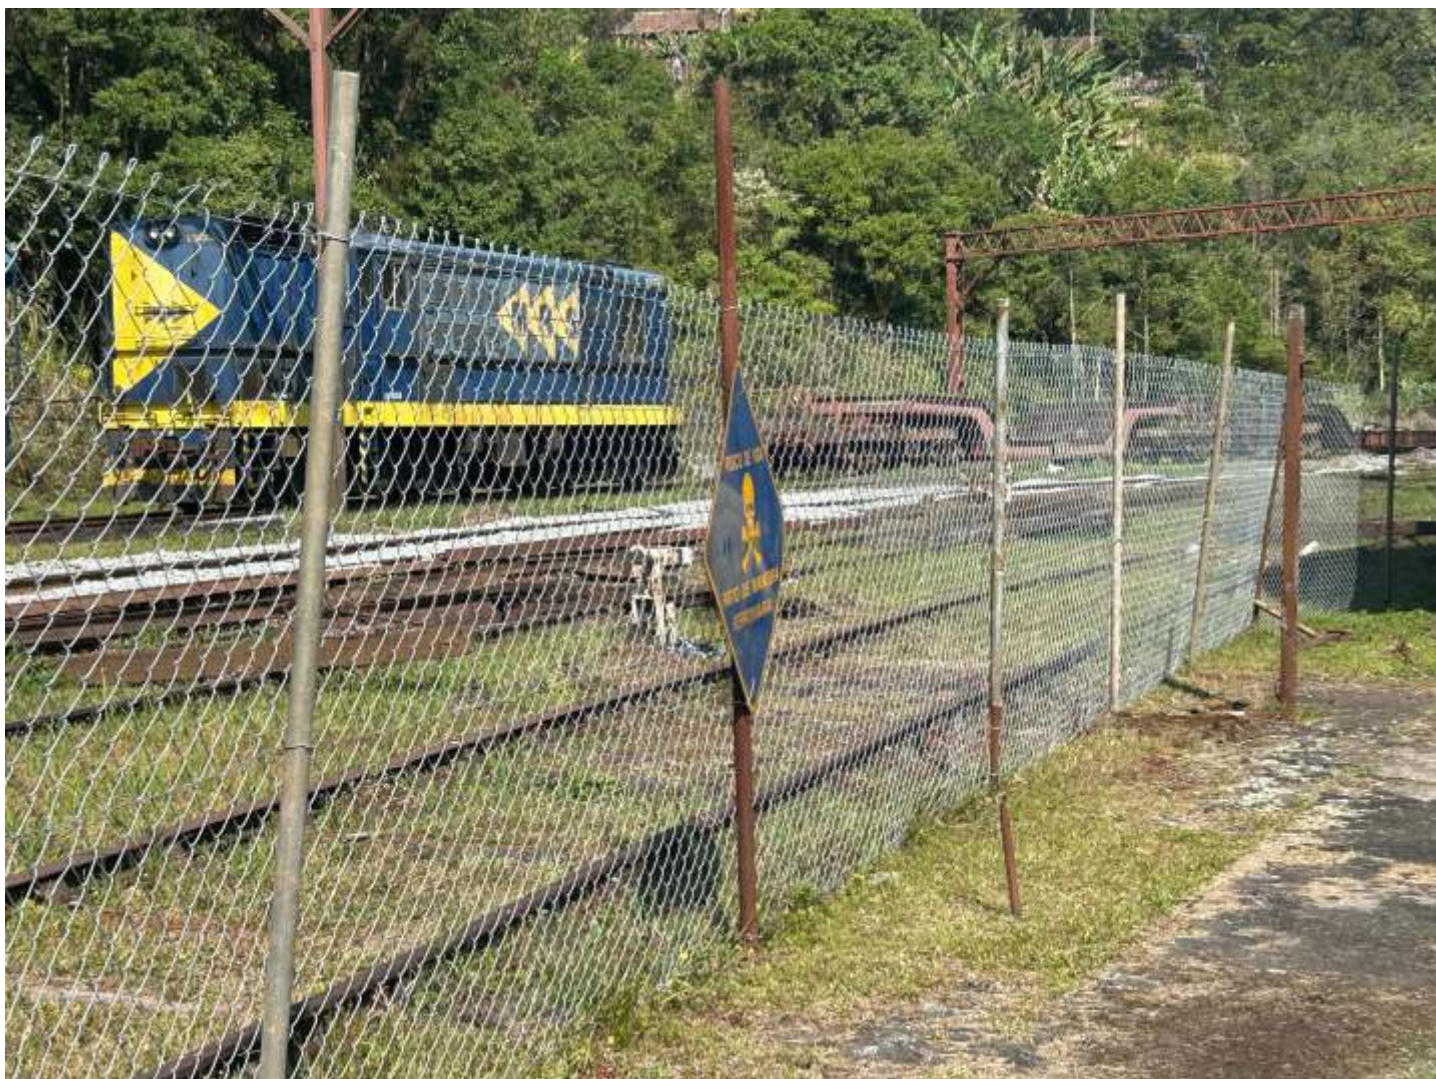
Por conta da movimentação das equipes, haviam algumas aberturas para facilitar o acesso à manutenção da linha da cremalheira e a passagem de equipamentos de pequeno porte. Com esta nova vedação, garantimos a segurança tanto dos turistas que visitam nosso museu como também evitamos qualquer passagem não autorizada para o lado do pátio operacional da MRS.

◆ Aspectos da nova grade de vedação instalada pela MRS no pátio de Paranapiacaba. Fotos: Alexandre Pisciotano.

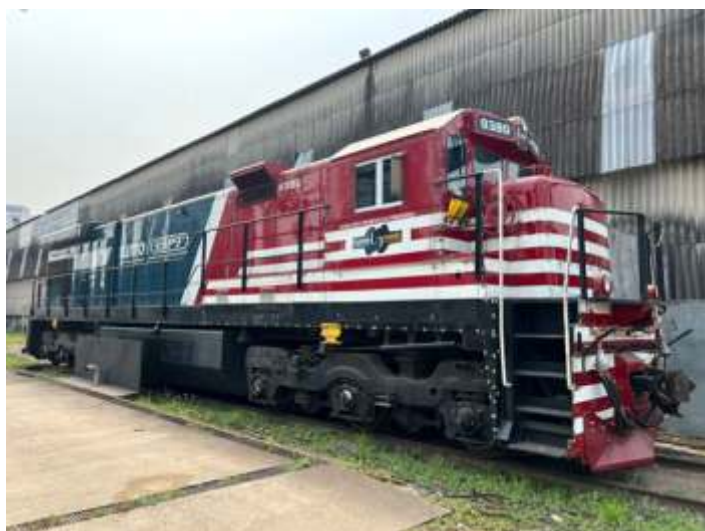
◆ Locomotiva 9380 na Oficina de Locomotiva das Lapa, após finalização dos testes de homologação.

Em mais uma ação integrada entre as Regionais São Paulo e Sul de Minas, foi concluída a instalação do equipamento “ATC”, obrigatório para circulação com a locomotiva líder nas linhas da CPTM. A instalação e os testes de homologação foram realizados em São Paulo. Esta ação representa um grande avanço operacional, considerando que agora as duas locomotivas modelo GE C30-7 (7202 e 9380) podem circular livremente pela malha da CPTM, dispensando o uso de uma outra locomotiva para reboque.

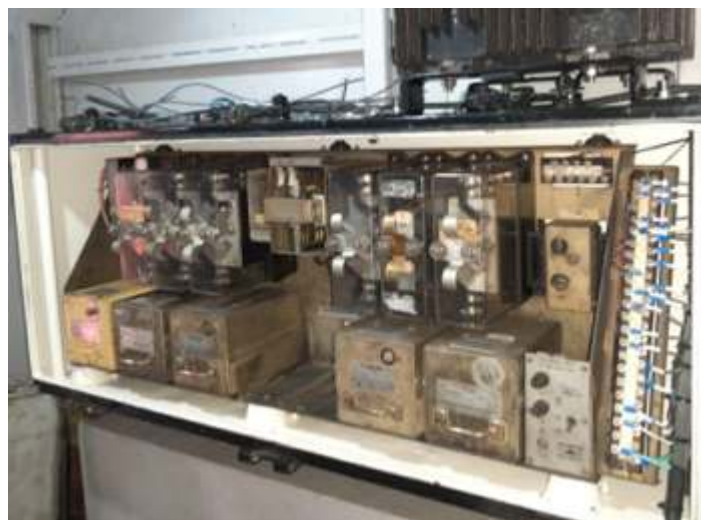
O conjunto de equipamentos instalados na locomotiva 9380 basicamente realiza:

Os limites de velocidade são captados através de antenas instaladas nas extremidades da locomotiva. O sinal captado por estas antenas é chamado de “código de velocidade”. Estes códigos são diferenciados em função de frequência, dada em pulsos por minuto, onde cada código corresponde a um nível de velocidade, variando em função do distanciamento entre trens, traçado da via, entre outros fatores.

De acordo com a detecção e interpretação do código de velocidade descrito acima, é realizado o monitoramento da velocidade real da locomotiva através de um tacômetro, que é um componente instalado na extremidade do eixo para efetuar a conversão do movimento de rotação das rodas em sinal elétrico, com frequência diretamente proporcional à velocidade angular.

No momento em que a velocidade real violar o limite de velocidade imposto pelo código de velocidade, o sistema atua de forma ativa nos sistemas de controle da locomotiva, realizando automaticamente o corte de tração e a aplicação de freio máximo de serviço, mantendo a composição em velocidade compatível.

◆ “Box” do sistema ATC instalada no compartimento CDC da locomotiva nº9380.

O sistema instalado na locomotiva 9380 foi projetado para operar em todas as linhas onde houver codificação de via presente, nas frequências de 60 ou 90 Hz. Atualmente, a frequência de 60 Hz é utilizada nas linhas 7, 10, 11, 12 e 13 da CPTM e a frequência de 90 Hz é utilizada nas linhas 8 e 9 da CCR ViaMobilidade.

Este projeto contou com uma inovação: A equipe técnica da ABPF desenvolveu e apresentou uma solução utilizando a metodologia de falha segura (*fail-safe*) para a interface entre o equipamento de ATC tradicional e o freio eletrônico (CCB-II), para que a penalidade atue sobre o sistema de freios de acordo com os padrões desenvolvidos pelo fabricante.

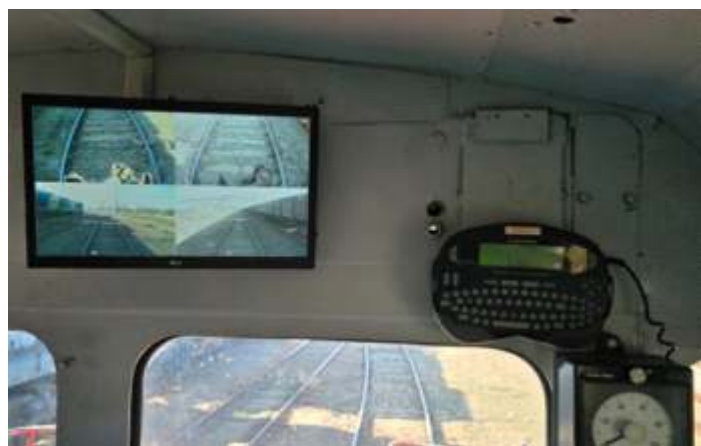
Atendendo a um pedido da tripulação do Trem de Guararema e alinhados ao método já aplicado na Regional Campinas, foi instalado um circuito fechado de câmeras (CFTV) para melhorar a segurança operacional do Trem de Guararema. Estas câmeras permitirão ao maquinista visualizar em tempo real o engate frontal e traseiro nas operações de manobra, bem como a parte traseira e lateral direita da locomotiva nos momentos em que a circulação ocorrer na posição “cabine longa”.

◆ Visualização das 4 câmeras instaladas através de monitor de 19” instalado na cabine.

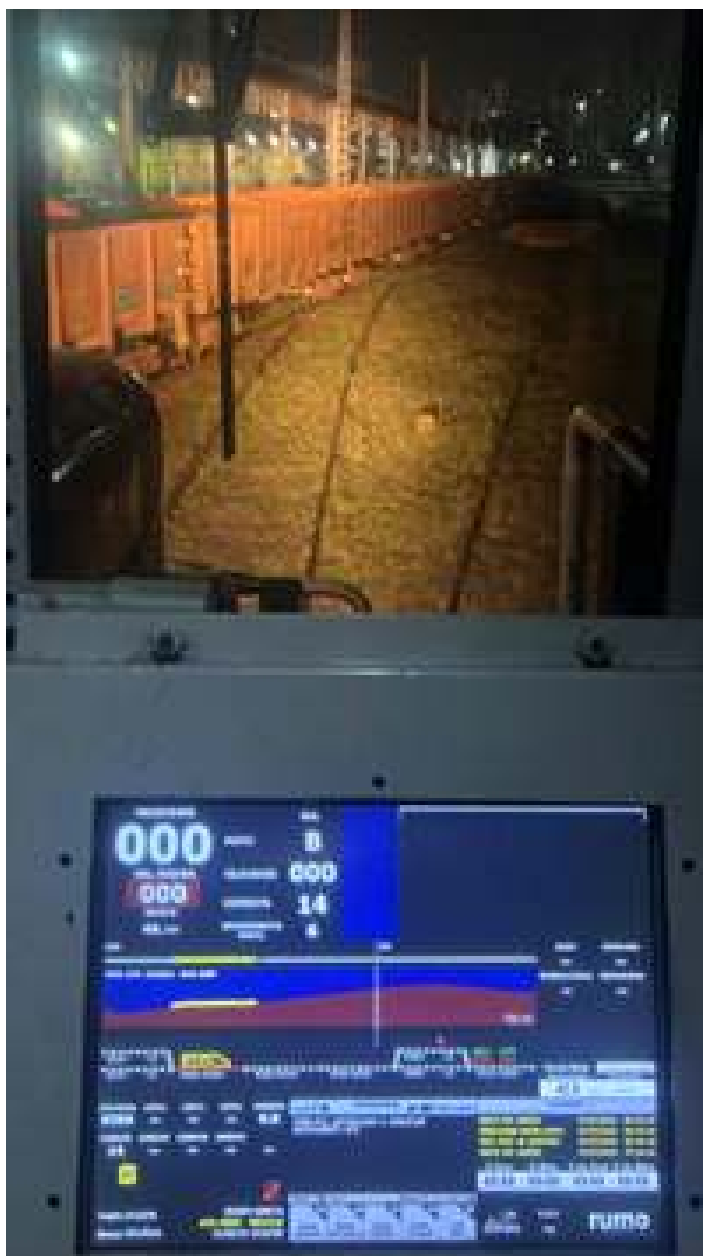
◆ Cabine com o “CBL – Computador de Bordo para Locomotivas” utilizado na malha da Rumo Logística.

Foram substituídos e testados equipamentos importantes para manter a homologação da locomotiva 9380 nas linhas da Rumo Logística: Computador de Bordo para Locomotiva (CBL), Antena MCT, Rack ZEIT, Cartão de Transição ZEIT e Cartão DAQ. Este conjunto de itens é importante para as funções de controle, monitoramento e segurança da locomotiva e atuam em itens vitais como sistema de homem-morto e penalização por violação de cerca eletrônica.

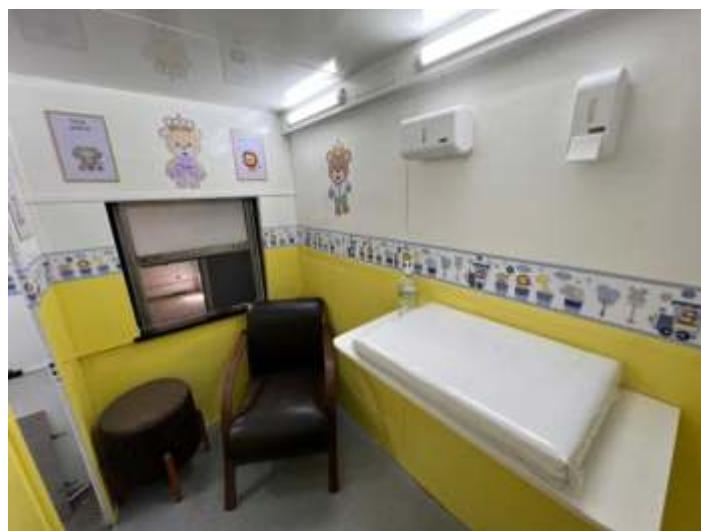
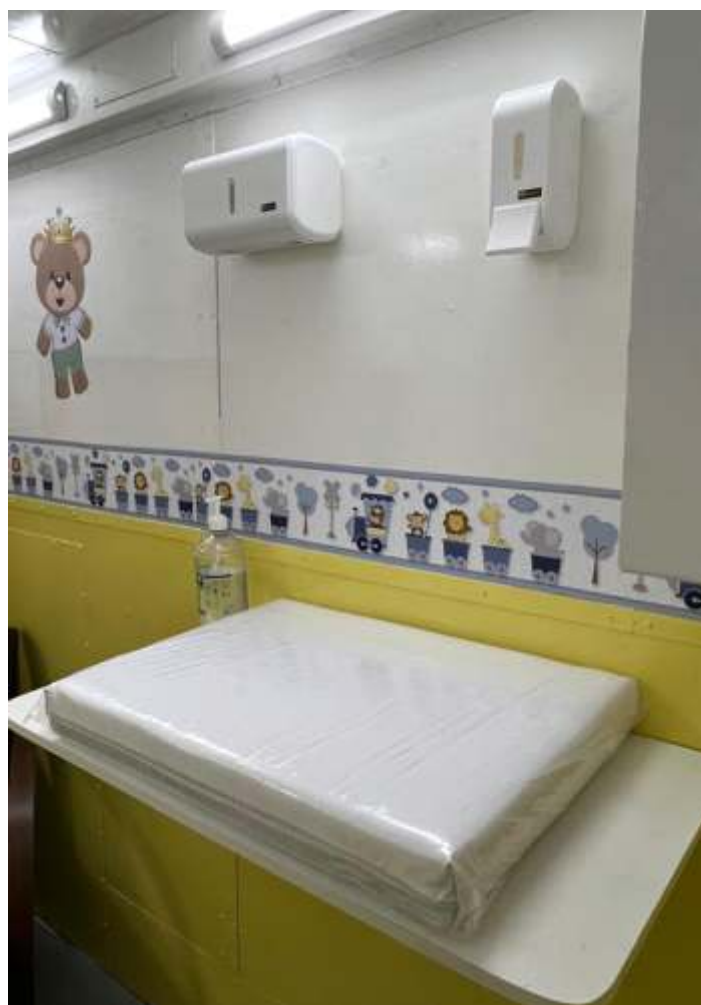
A reforma do carro PC 3020 entrou em fase final. No local da antiga “Sala de Senhoras”, foi montado um fraldário para melhorar o atendimento aos passageiros no Trem de Guararema. Agora poderemos oferecer um ambiente adequado para as necessidades das famílias e dos recém-nascidos. Estão sendo realizados também os últimos ajustes do carro com a fixação dos bancos, instalação dos maleiros, acabamento das janelas, adesivação interna, limpeza e instalação de cortinas. Nos próximos dias, o carro estará oficialmente entregue à operação.

◆ O fraldário inteiramente novo, montado no espaço originalmente destina a “Sala de Senhoras”.
