## EDITORIAL

Nesse mês de agosto de 2024 o ABPF Boletim publica as realizações dos últimos 30 dias da ABPF e suas Regionais que estão realizando trabalhos de reforma e manutenção. Neste mês, os trens da ABPF circularam ininterruptamente.

## REGIONAL CAMPINAS: muitos trabalhos nas oficinas e na via-permanente

## Instalação de Equipamento ATC na Locomotiva 9380

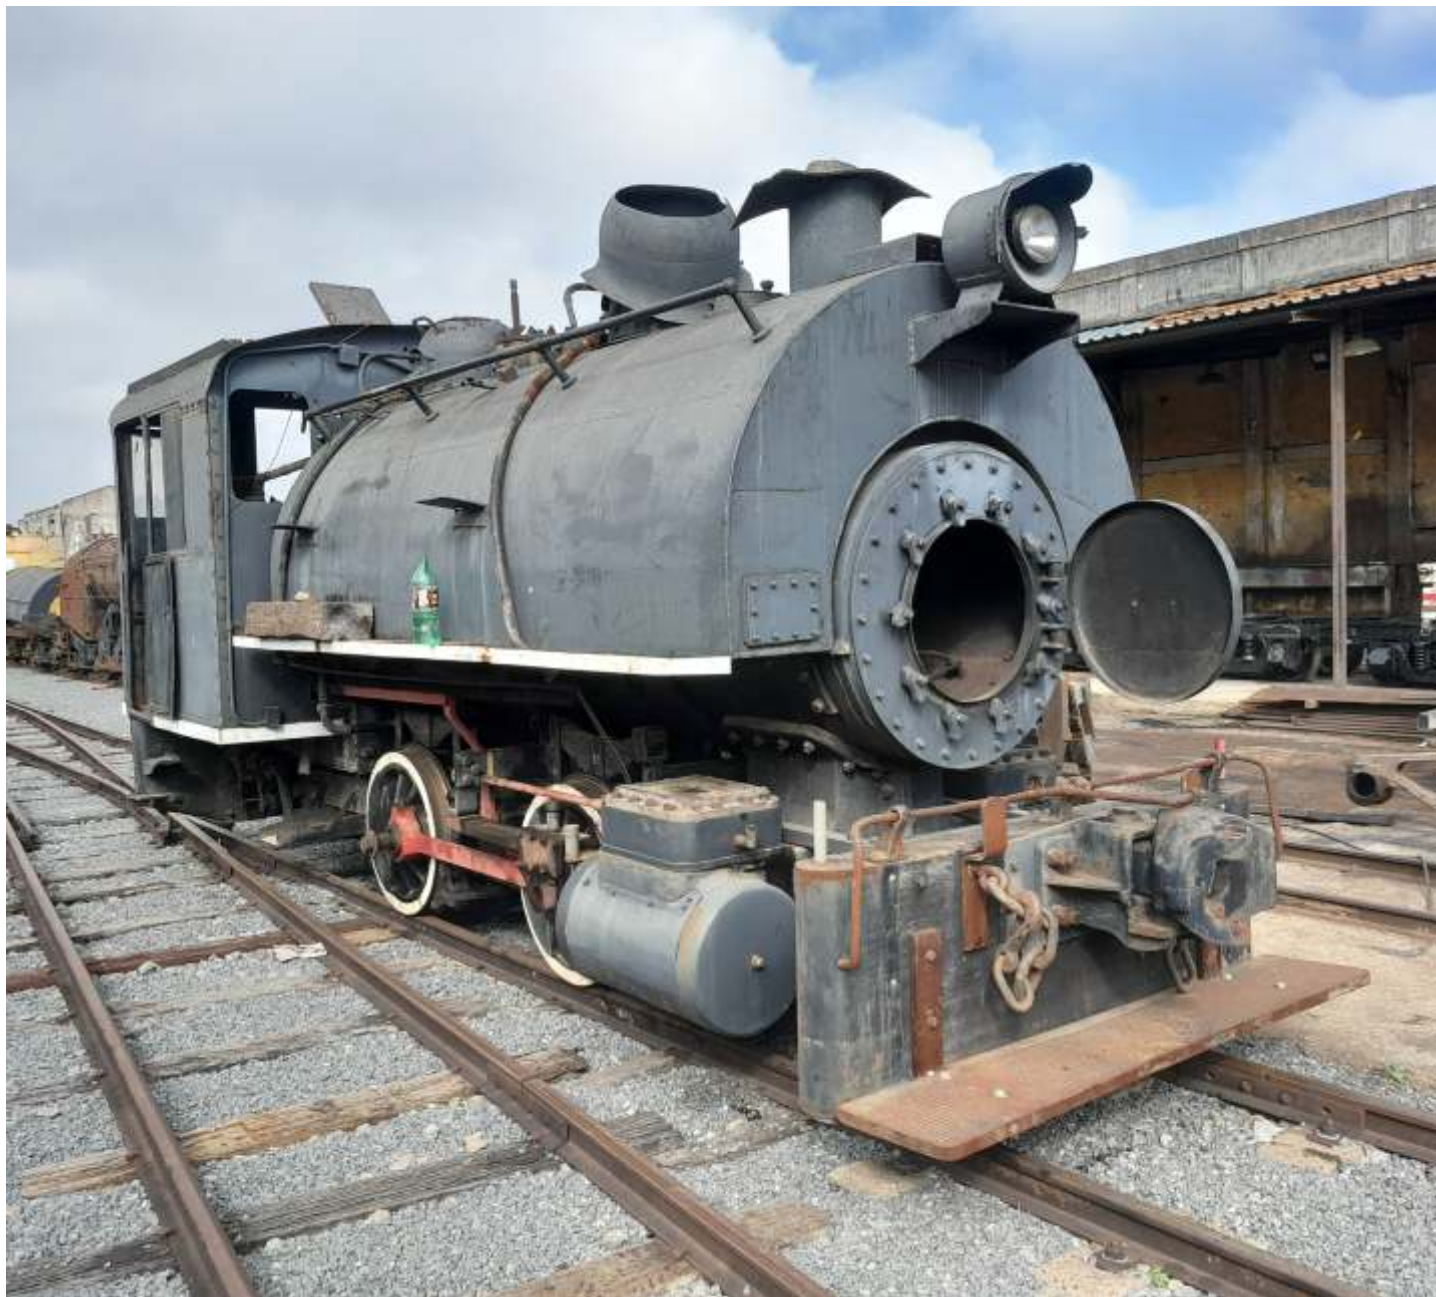
◆ Seguem avançando os trabalhos na pequena locomotiva a vapor nº2, a “doizinha” nas oficinas de Cruzeiro da ABPF.

Está sendo feita uma revisão na caldeira e na parte mecânica afim de deixá-la em condições plenas de operação em breve. Boa parte dos trabalhos de reforma dela já foram feitos, como substituição dos tubos da caldeira, partes da chaparia, preenchimento das caixas das rodas, confecção de novas buchas, anéis de seguimento dentre outros.

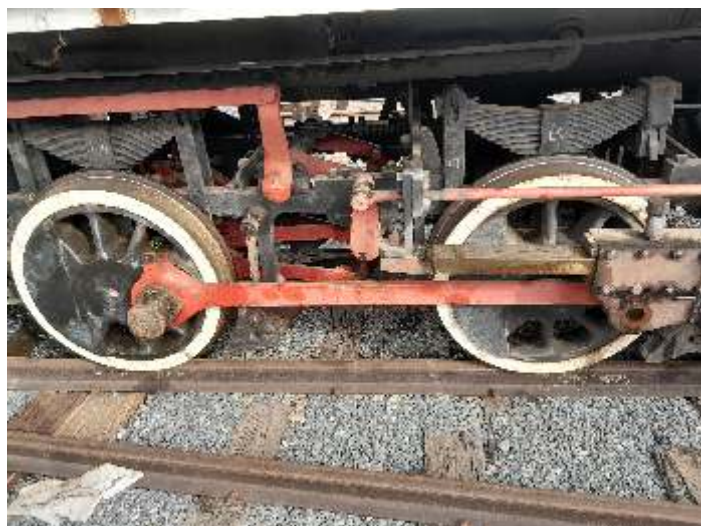
Agora estão sendo feitos os ajustes das peças para o correto funcionamento da locomotiva.

◆ Seguem os trabalhos na pequena locomotiva nº2.

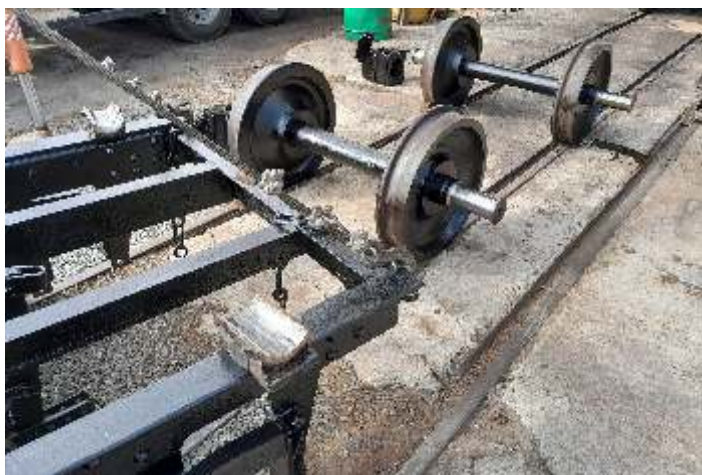
Prosseguem os trabalhos de revisão e reforma de truques, com limpeza, desmontagem completa, verificação de todos os componentes, substituição de lâminas de molas danificadas e/ou fadigadas dentre outros serviços e finalização remontagem e aplicação de nova pintura.

◆ Quadro do truque após demontagem e limpeza.

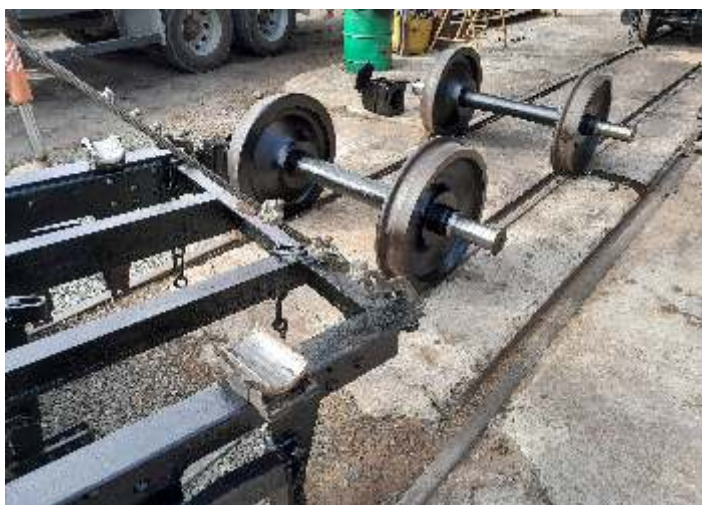
◆ Preparação para montagem dos rodéis no truque já revisado de carro de passageiros.

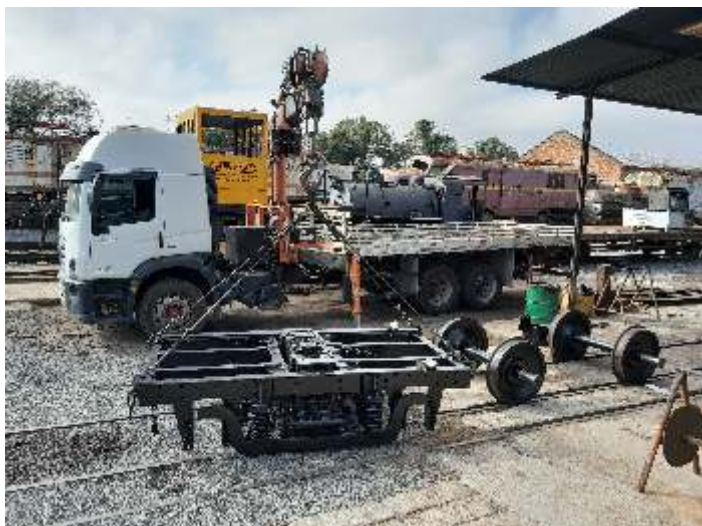
◆ Processo de montagem dos rodéis nos truques.

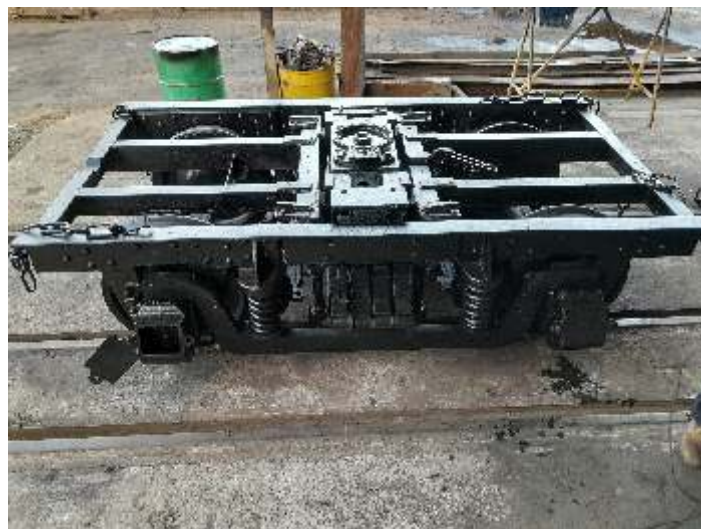
◆ Processo de montagem dos rodéis nos truques.

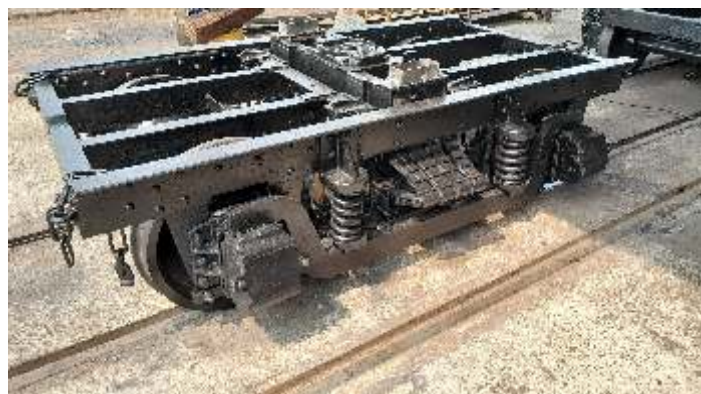
◆ Rodéis já montados no truque.

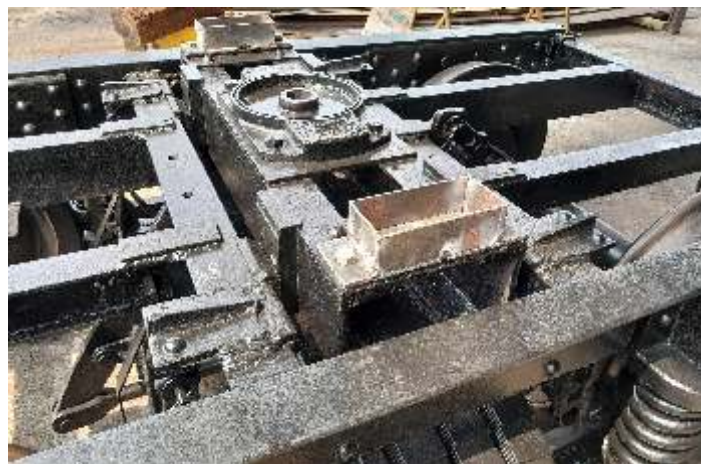
◆ Detalhe dos novos suportes para os ampara-balanços confeccionados nas oficinas.

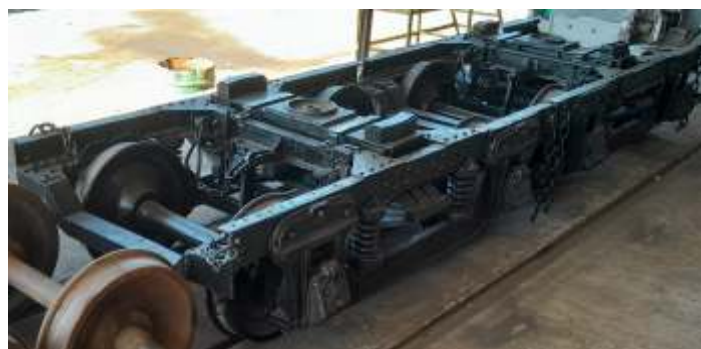
◆ Truques prontos para serem montados nos carros.

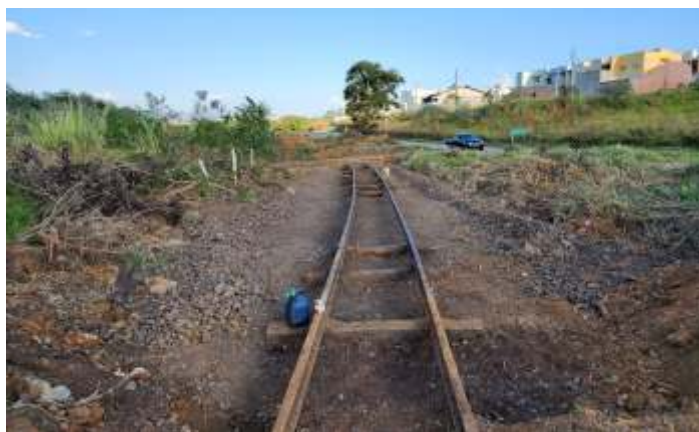
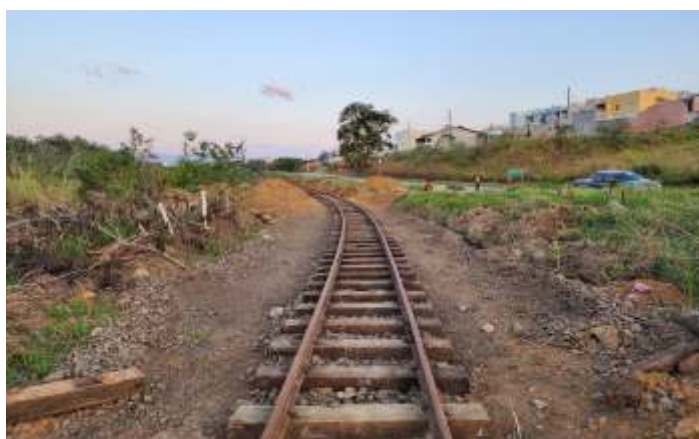
As próximas etapas são a recuperação dos amv's e da linha 2 do pátio da estação Rufino de Almeida e a aplicação de lastro e nivelamento e alinhamento da via. Não havendo mais contratempos, espera-se concluir as obras até o início de outubro, deixando então prontos os 6km de ferrovia entre a estação central de Cruzeiro e a estação Rufino de Almeida.

◆ Aspectos do antes e depois dos trabalhos no km 4+900.

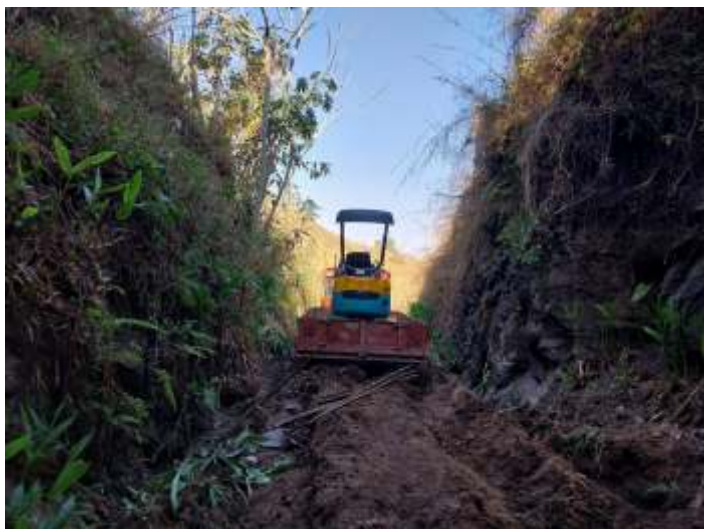
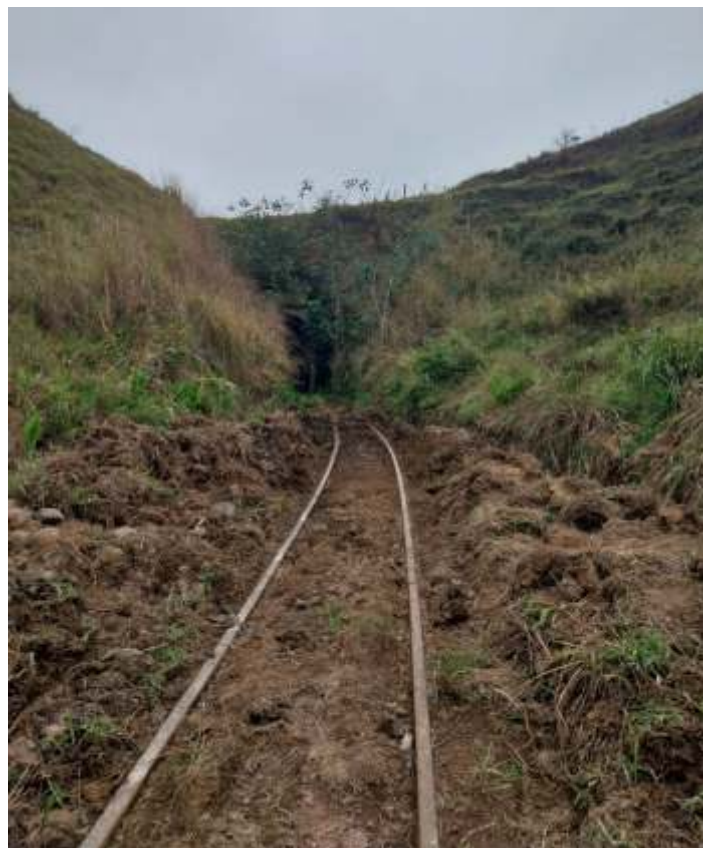
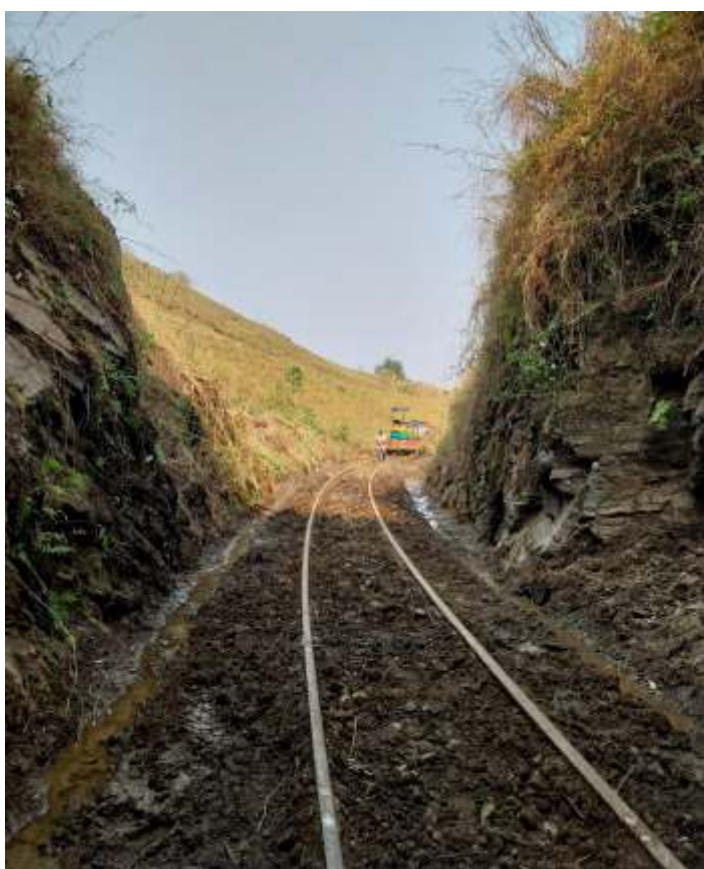
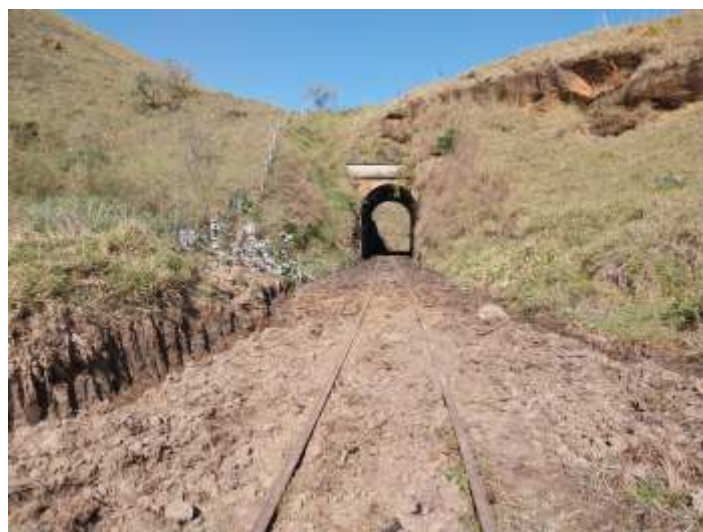
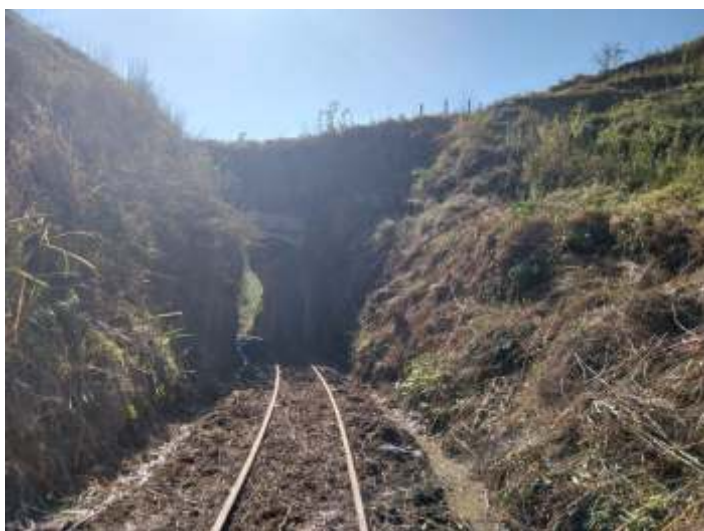
◆ Aspectos dos trabalhos nos acessos do túnel nº1.

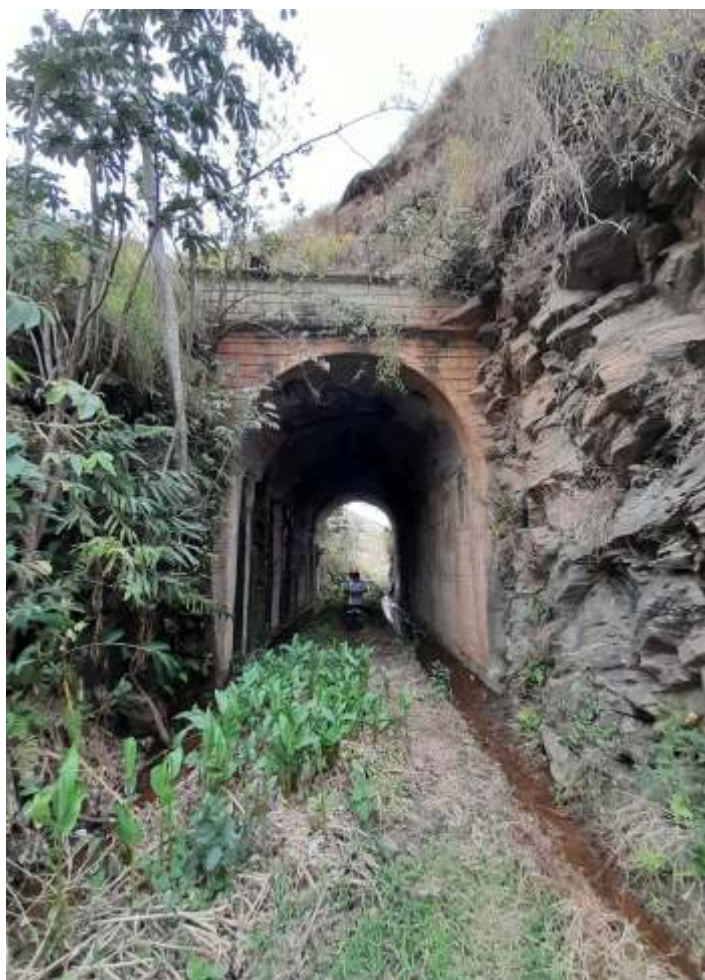
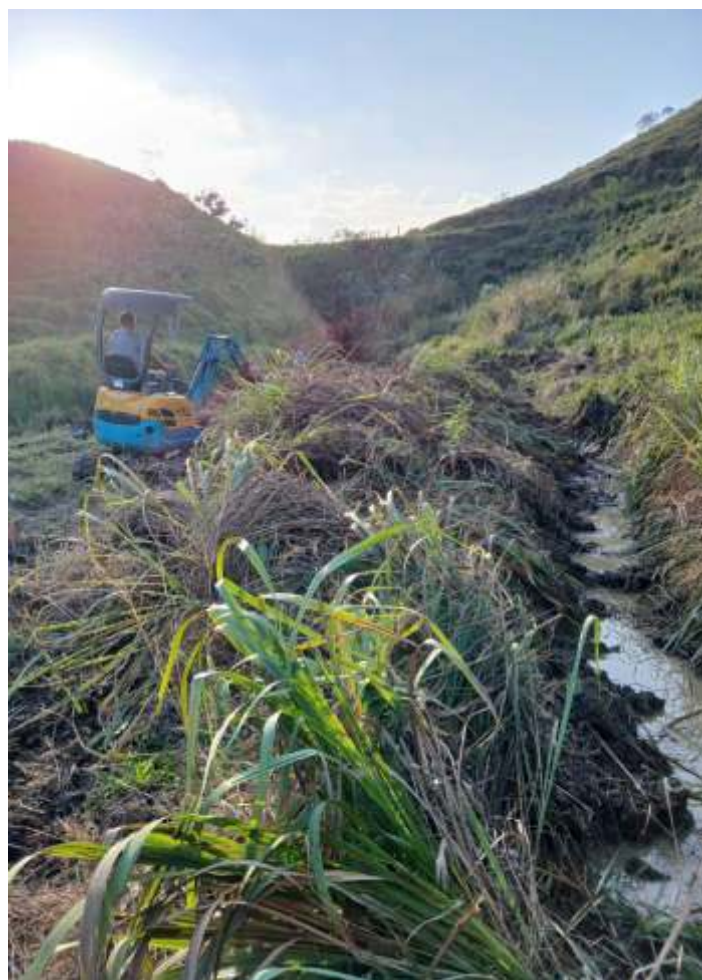
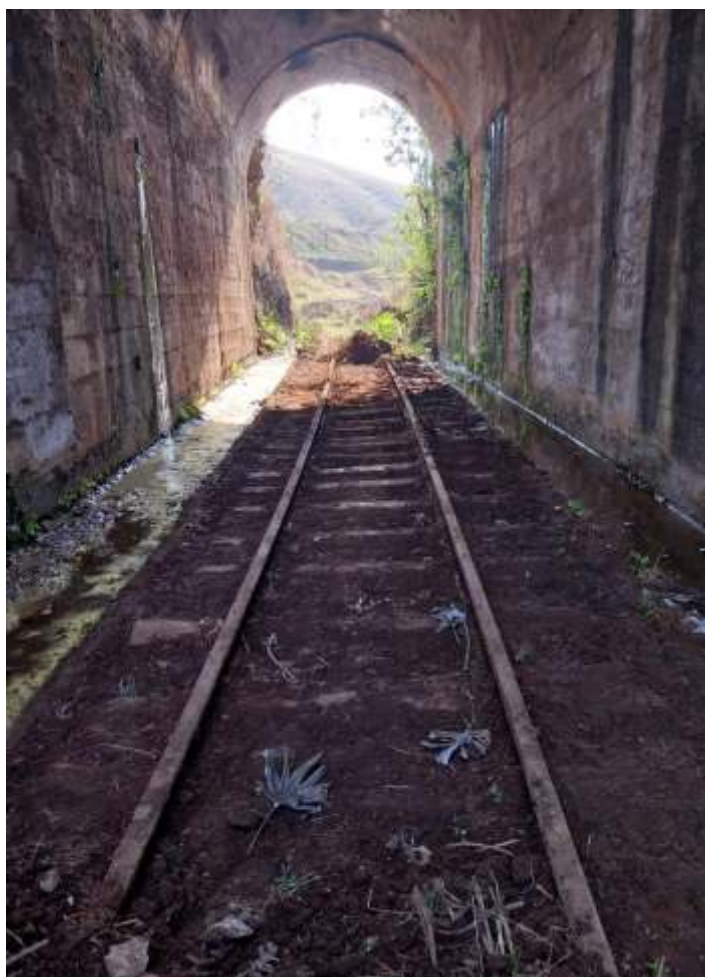
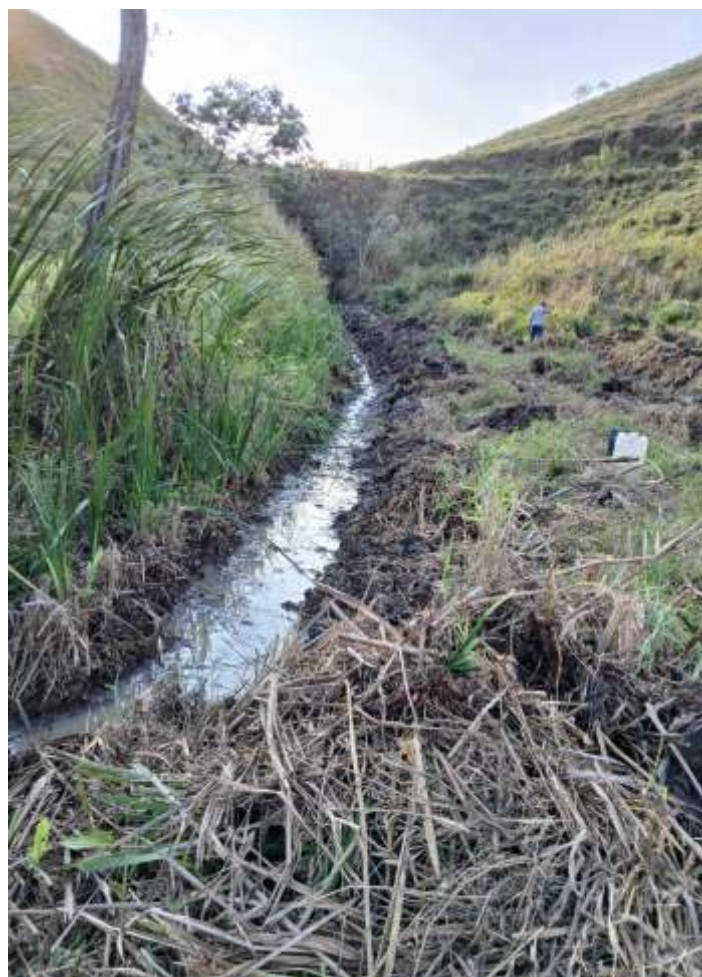
♦ Aspectos do antes e depois dos trabalhos no túnel nº1.

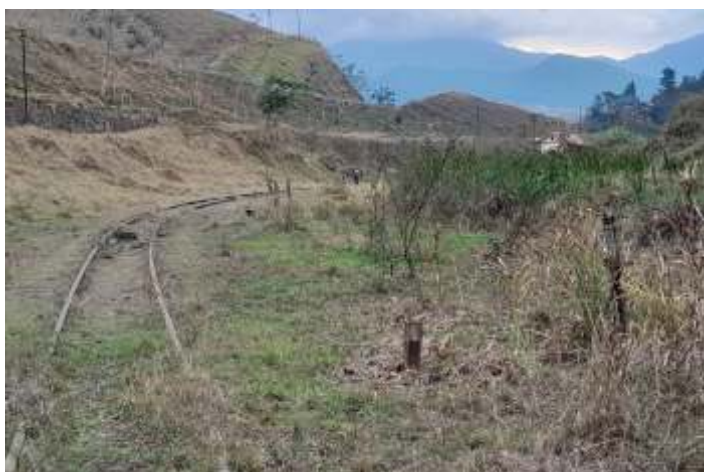
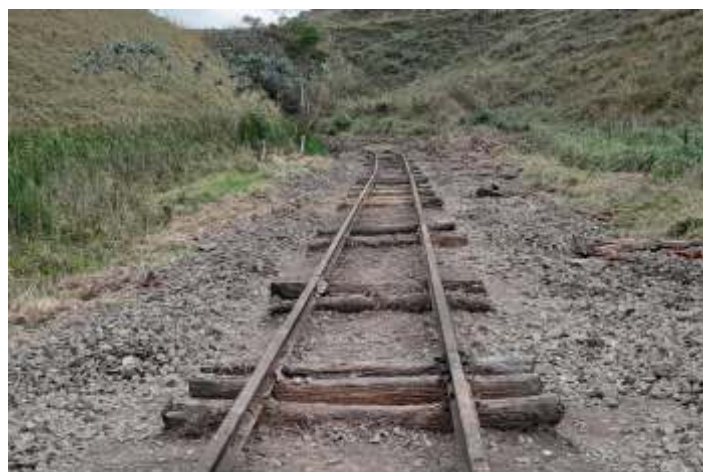
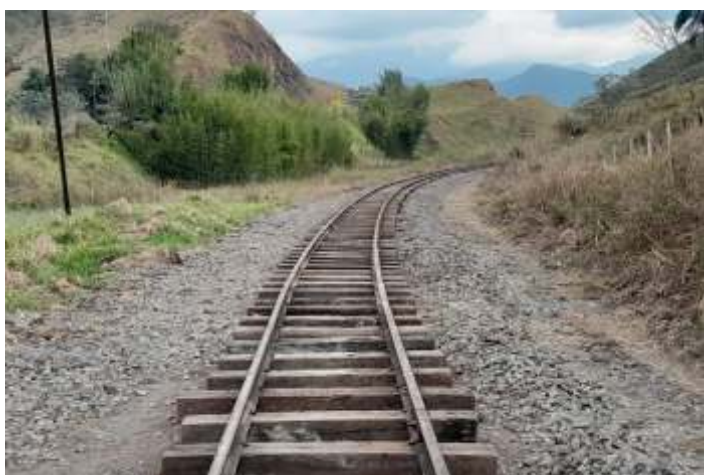
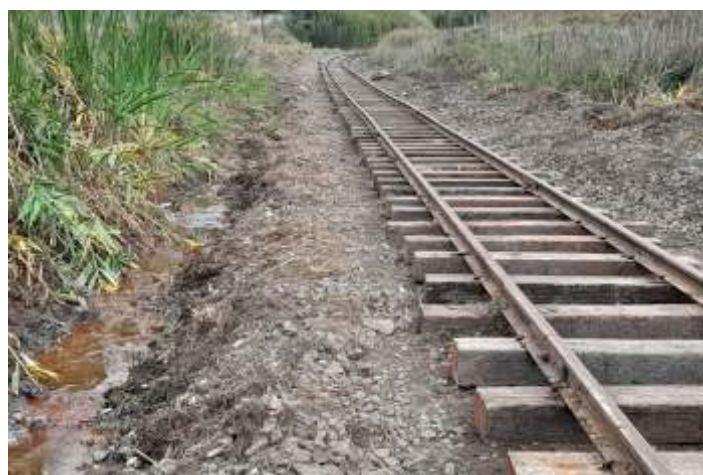
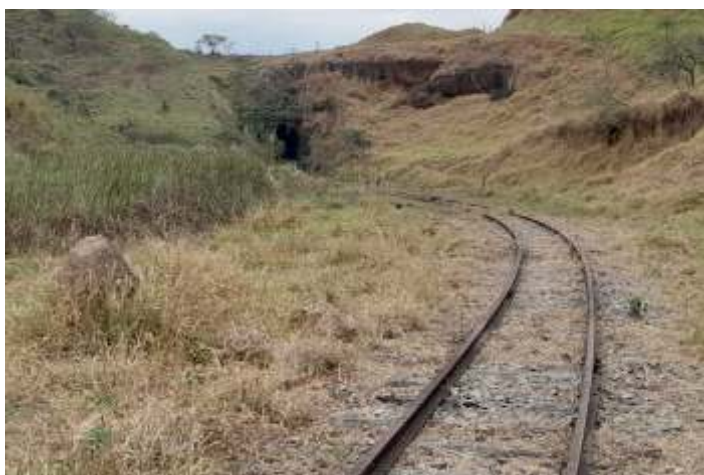
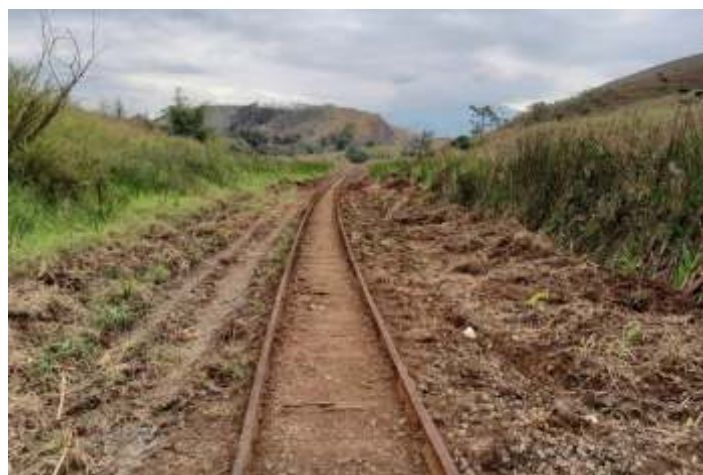
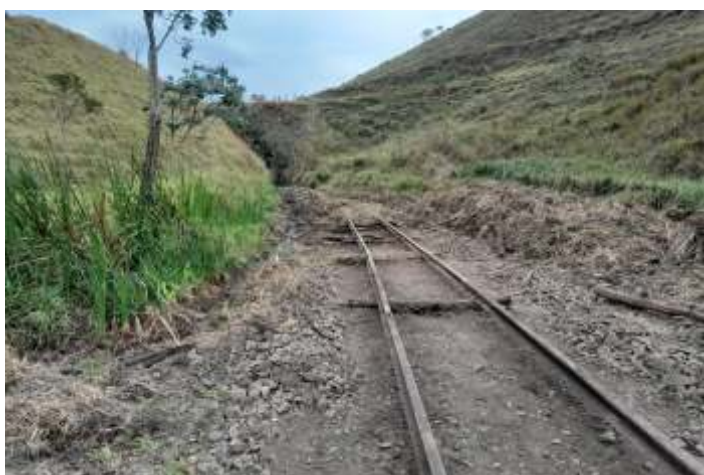
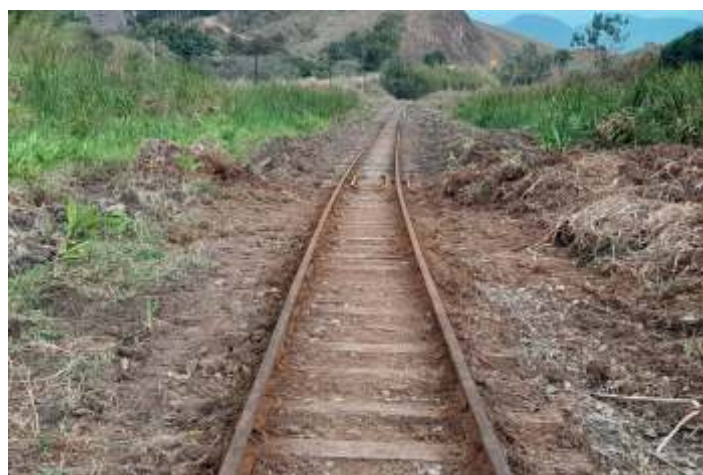
◆ Aspectos dos trabalhos nos acessos do túnel nº1.

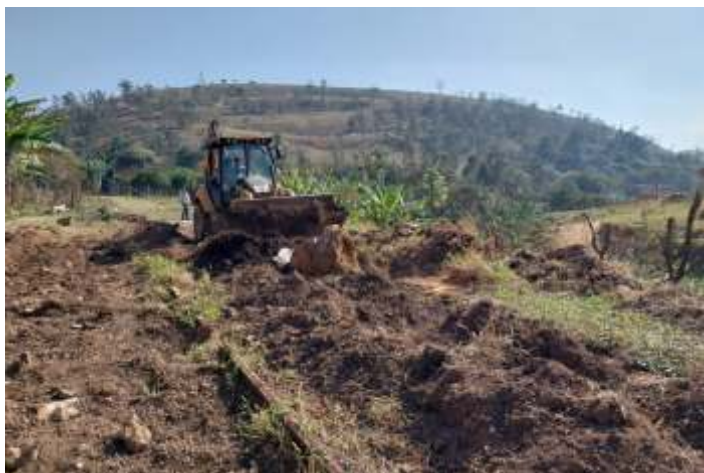
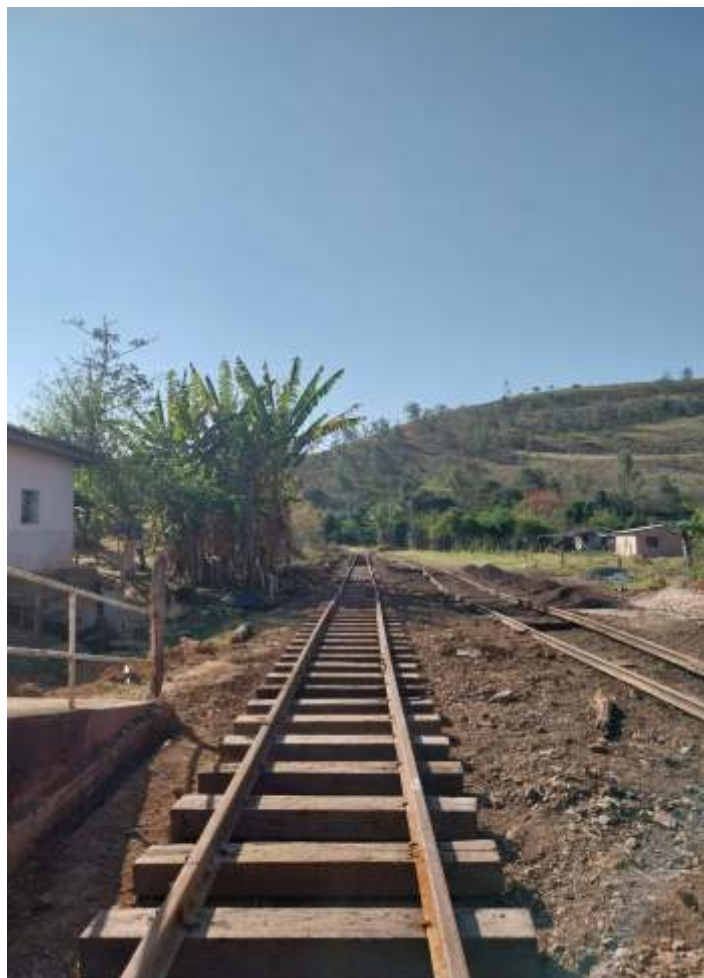
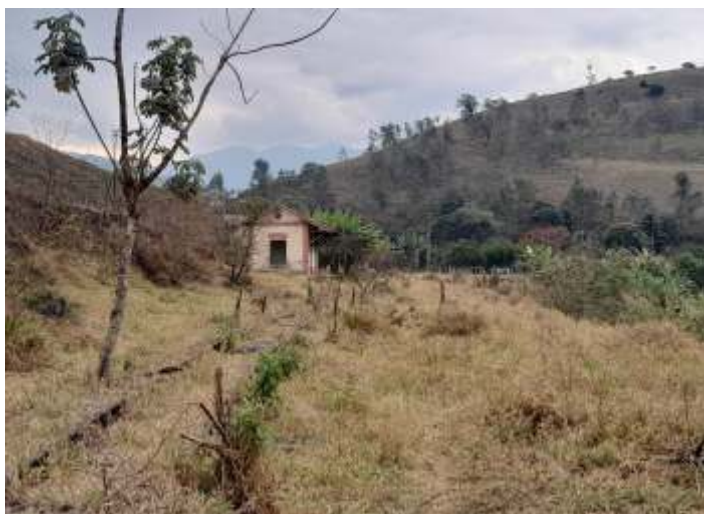
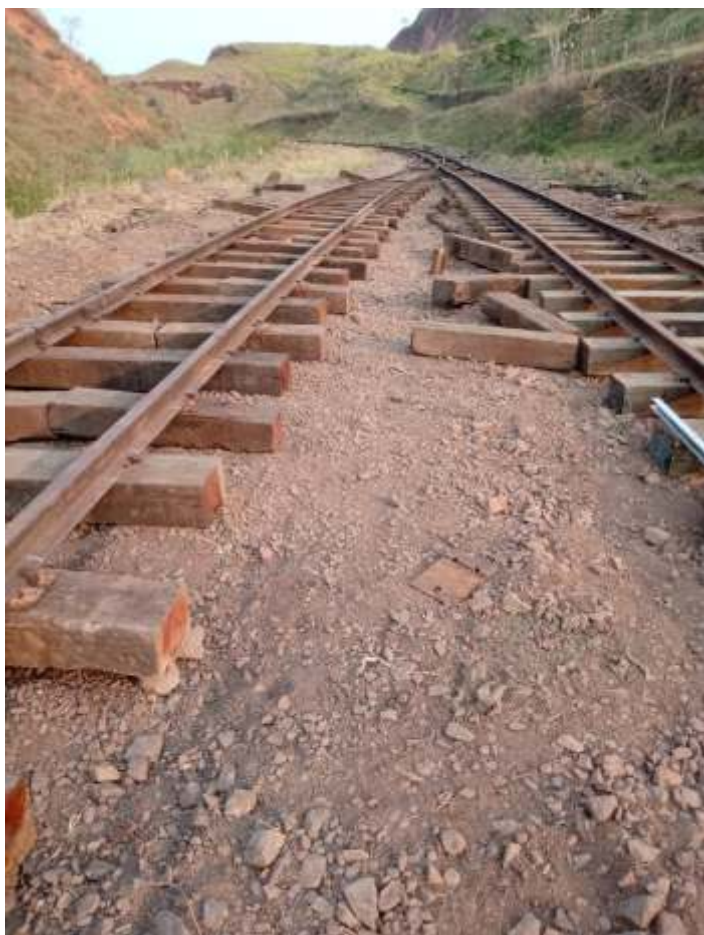
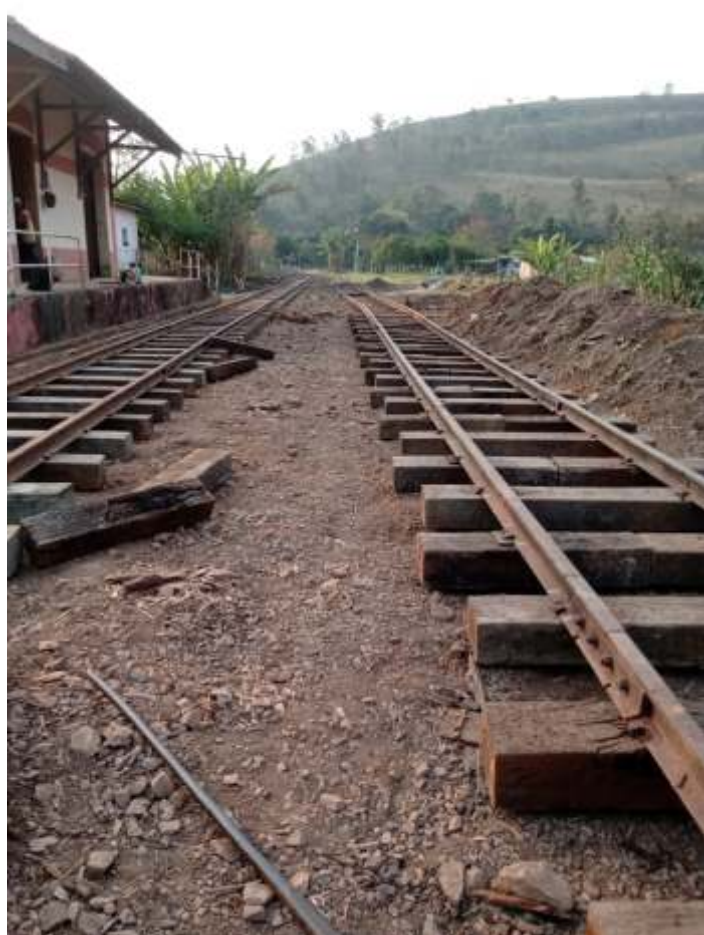
♦ *Trabalhos no pátio da estação Rufino de Almeida.*

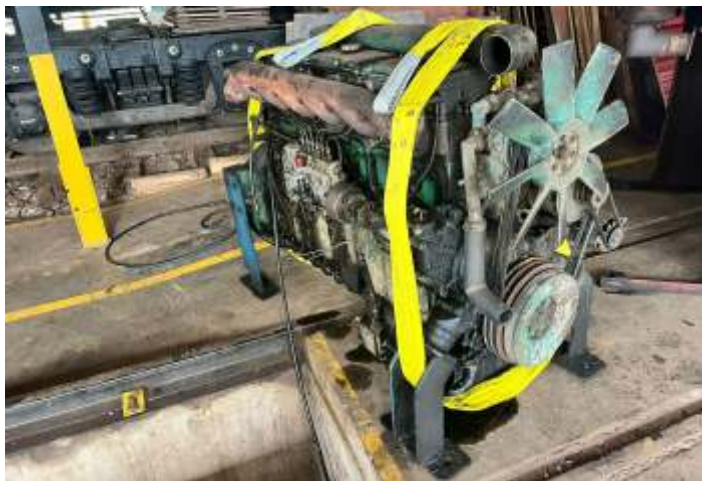
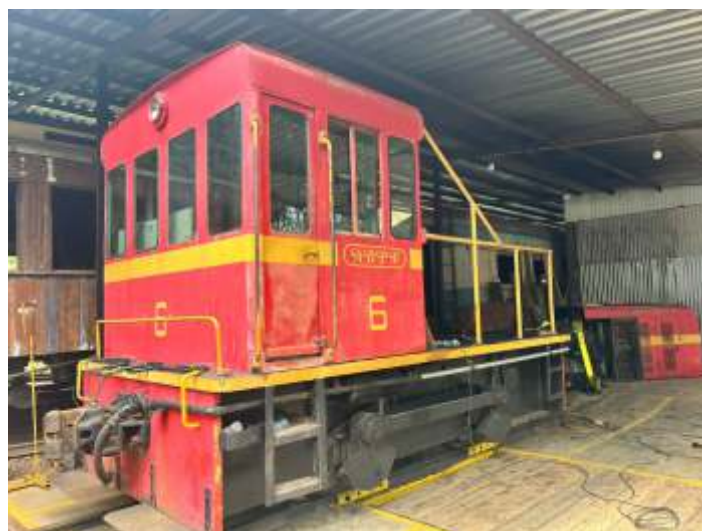
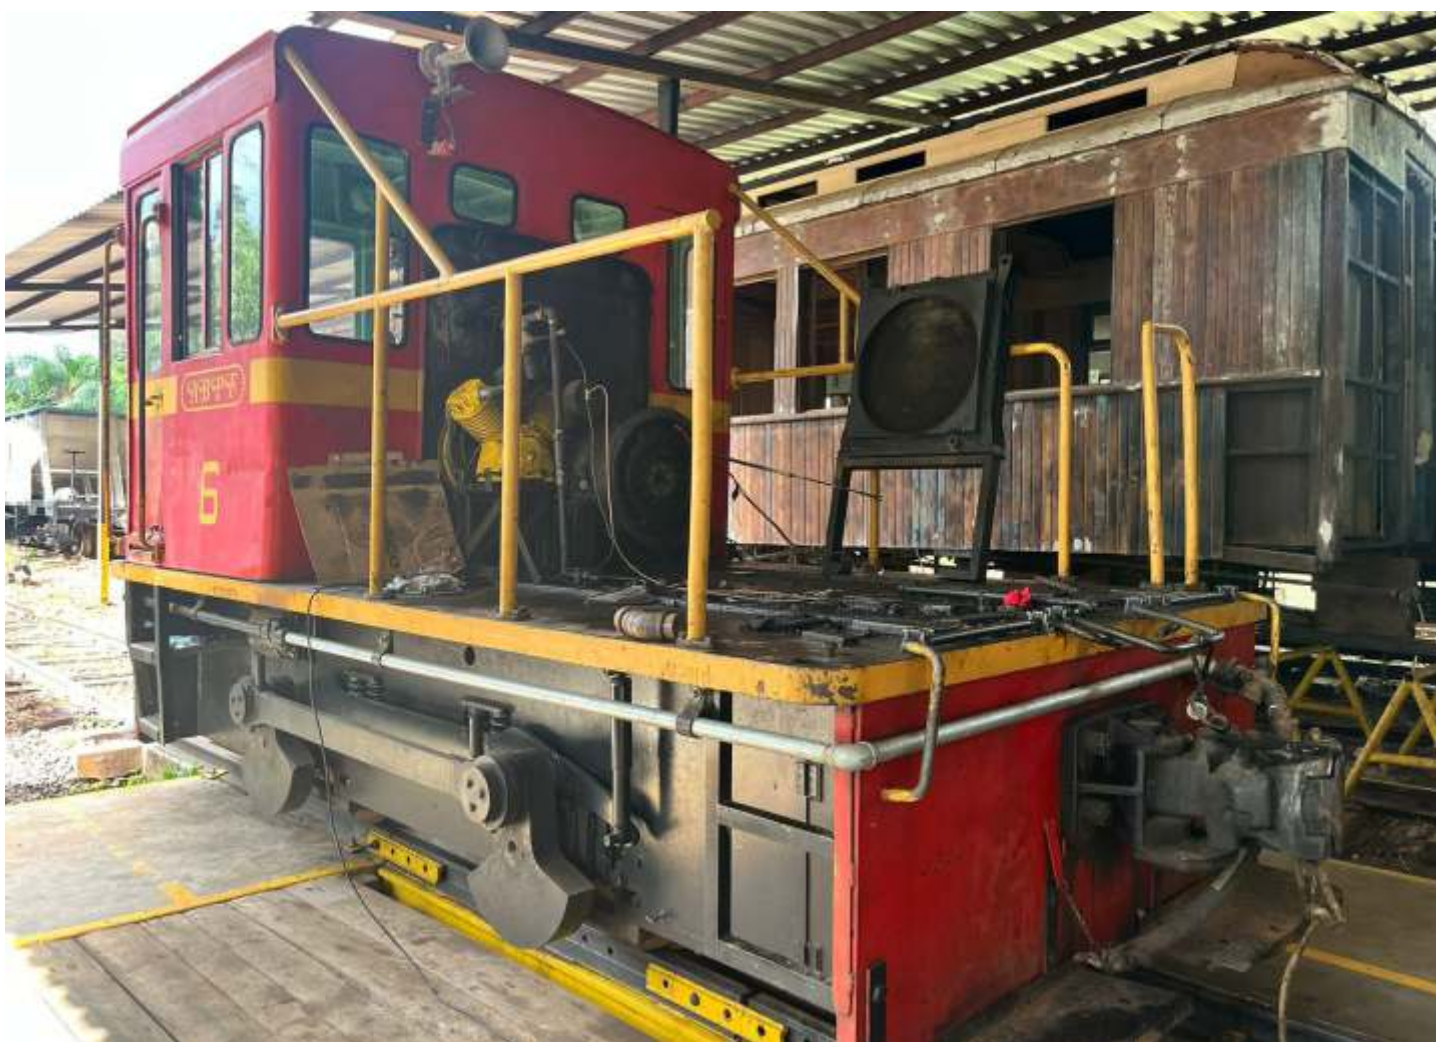
◆ *Trabalhos de reforma da nossa Locomotiva 6 (Bitruca).*

Neste último mês prosseguiram os trabalhos de reforma da nossa Locomotiva 6 (Bitruca) além de continuar a Troca de Dormentes da Via Permanente.

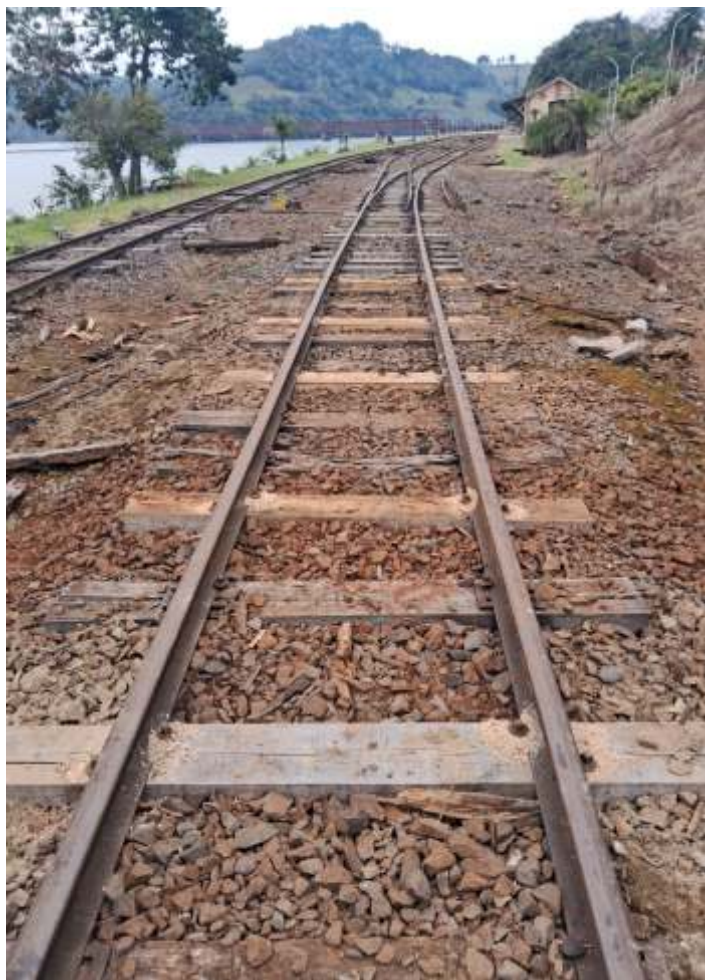
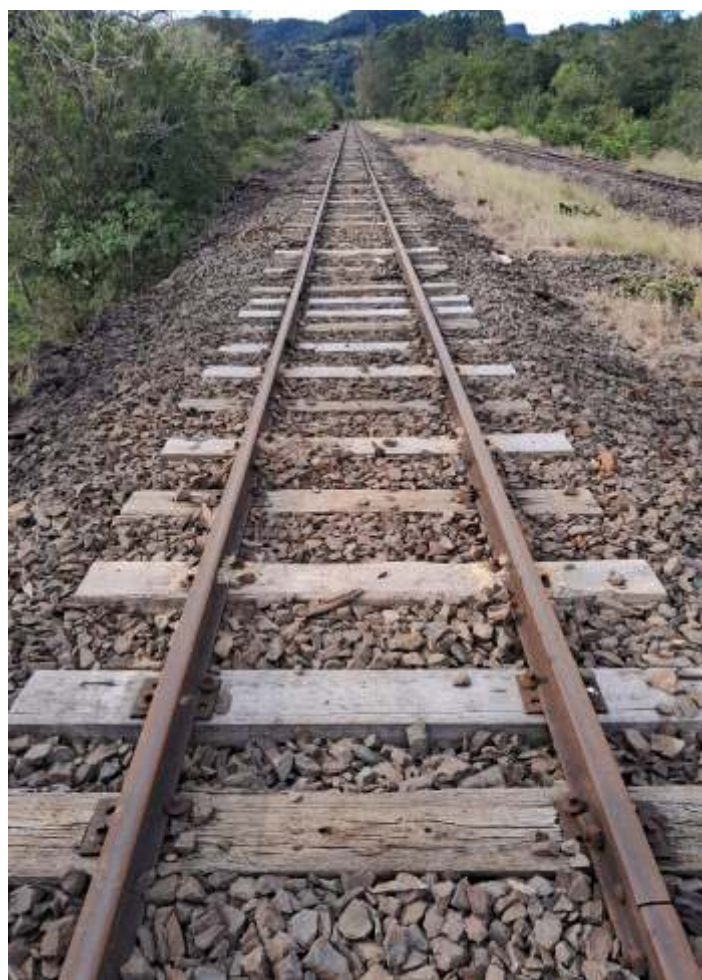
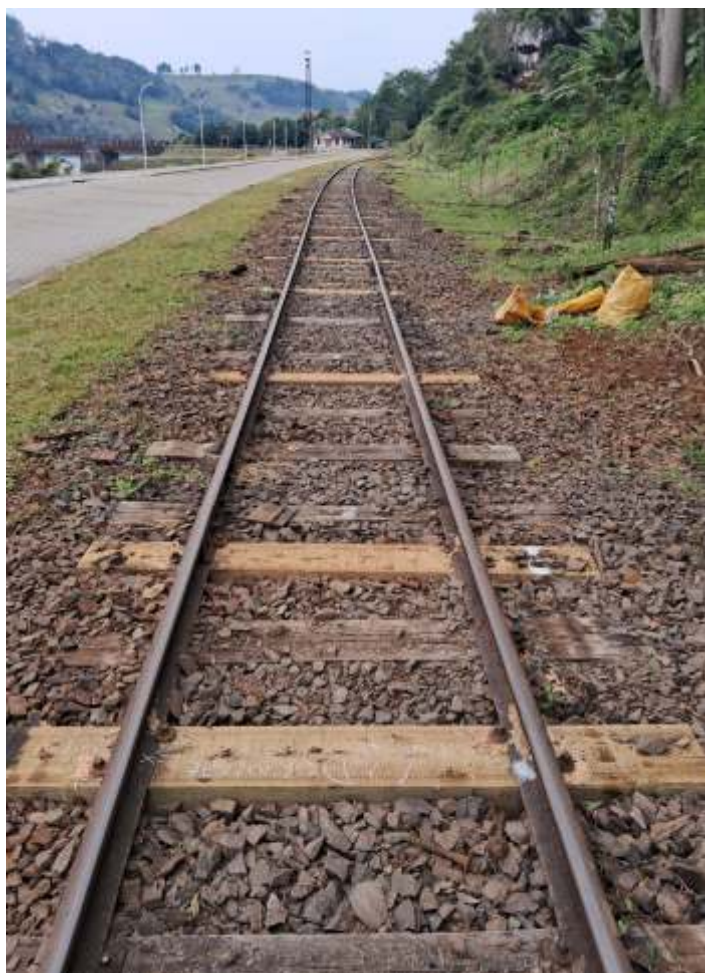
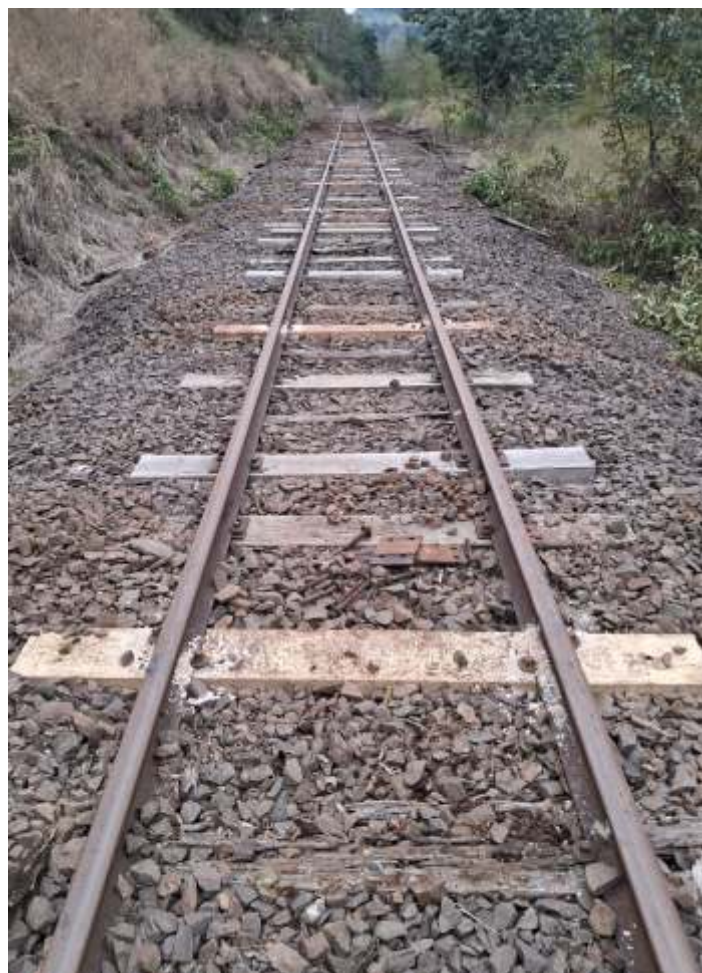
♦ Serviço de troca de dormentes ao longo da via.

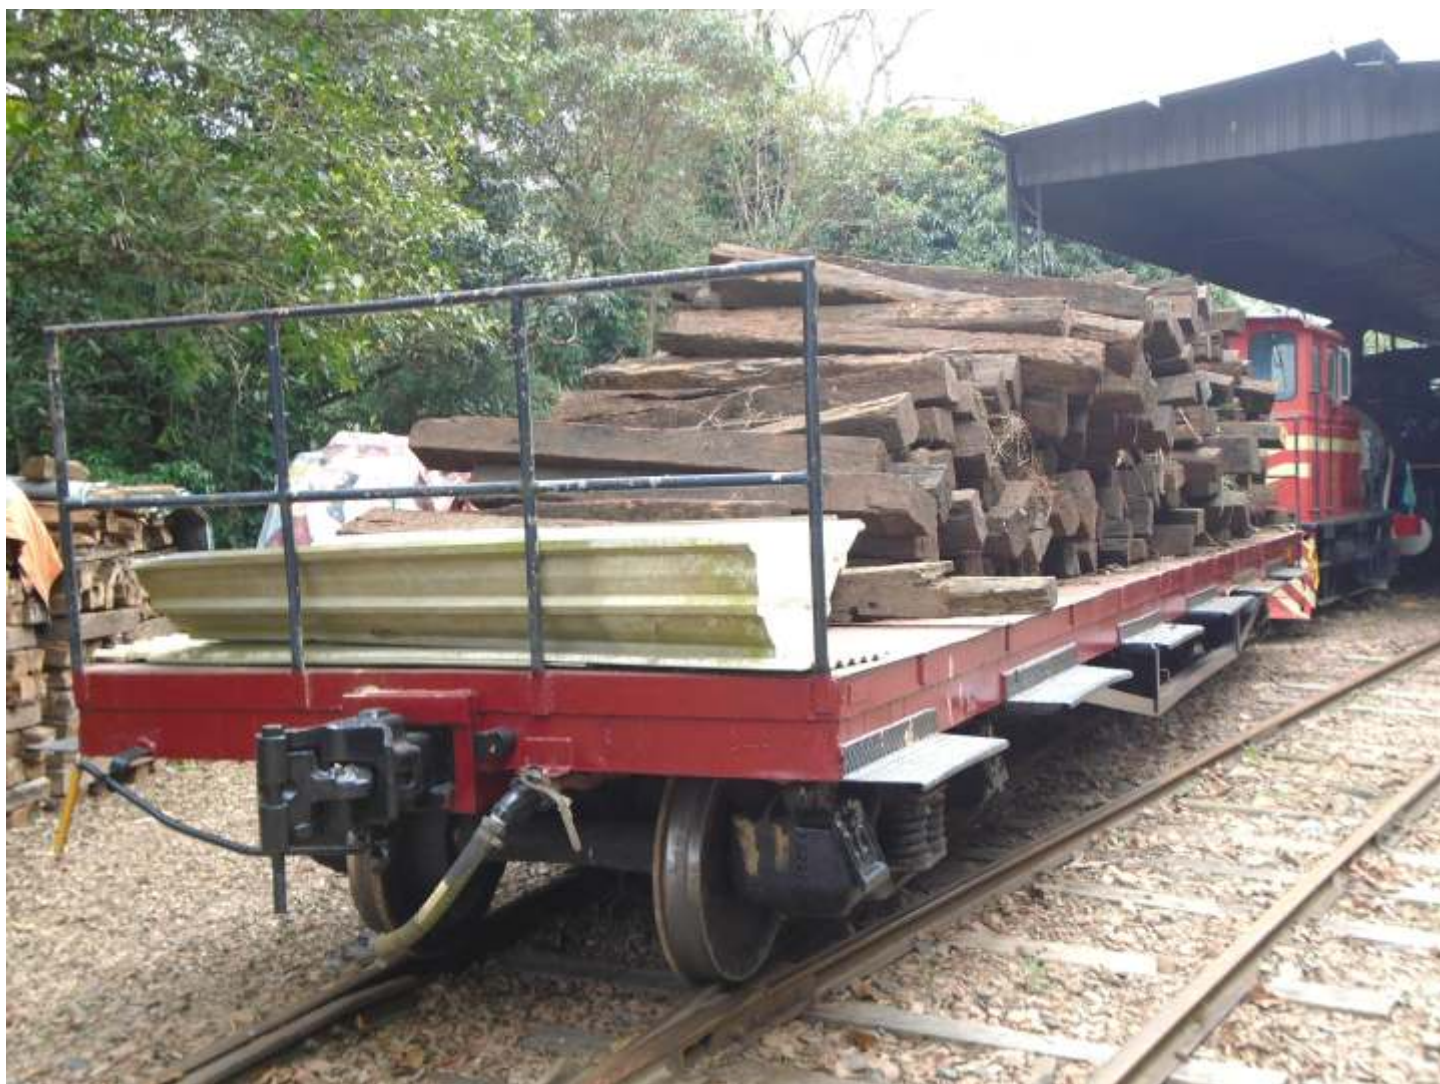
◆ Vagão VP138 ostentando nova pintura e carregado com dormentes recém adquiridos. A autoria de Luiz Carlos Henkels.
