## EDITORIAL

Nesse mês de agosto de 2024 o ABPF Boletim publica as realizações dos últimos 30 dias da ABPF e suas Regionais que estão realizando trabalhos de reforma e manutenção. Neste mês, os trens da ABPF circularam ininterruptamente.

## REGIONAL CAMPINAS: muitos trabalhos nas oficinas e na via-permanente

## Instalação de Equipamento ATC na Locomotiva 9380

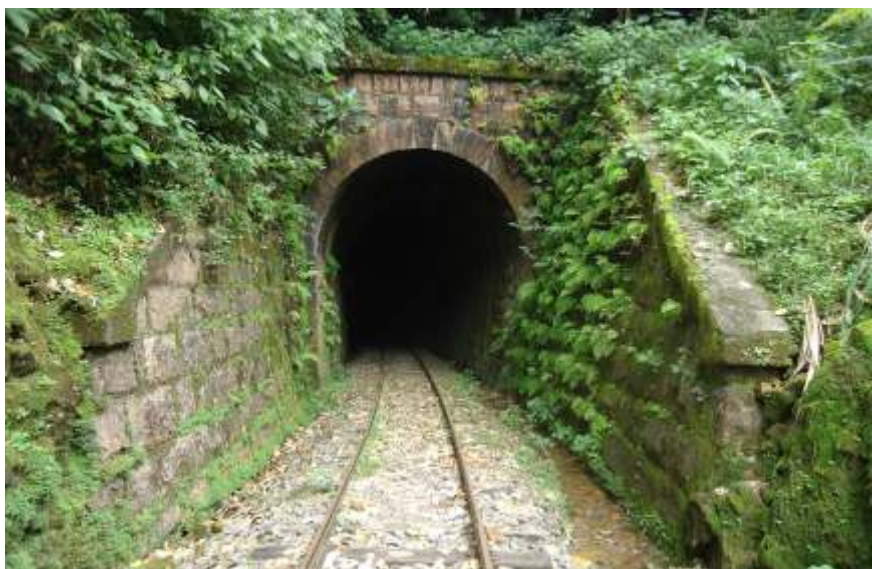
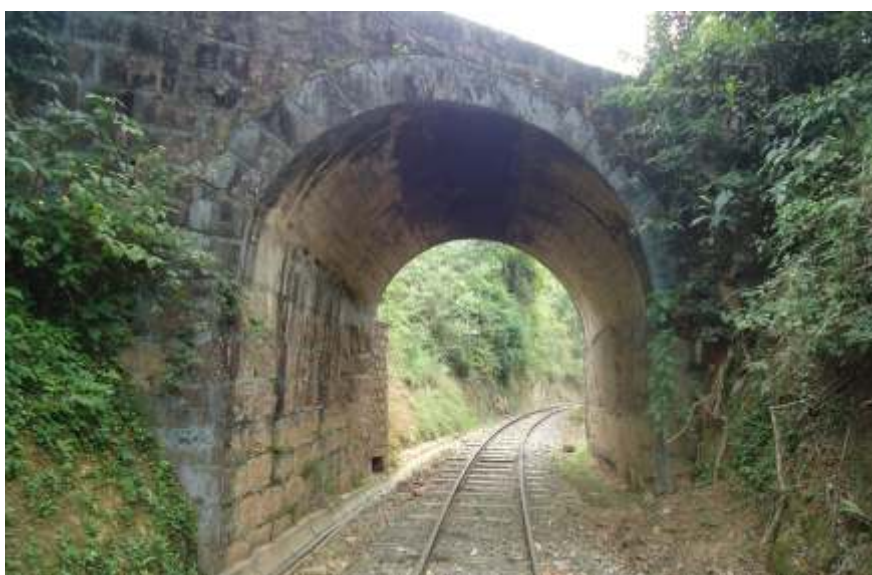
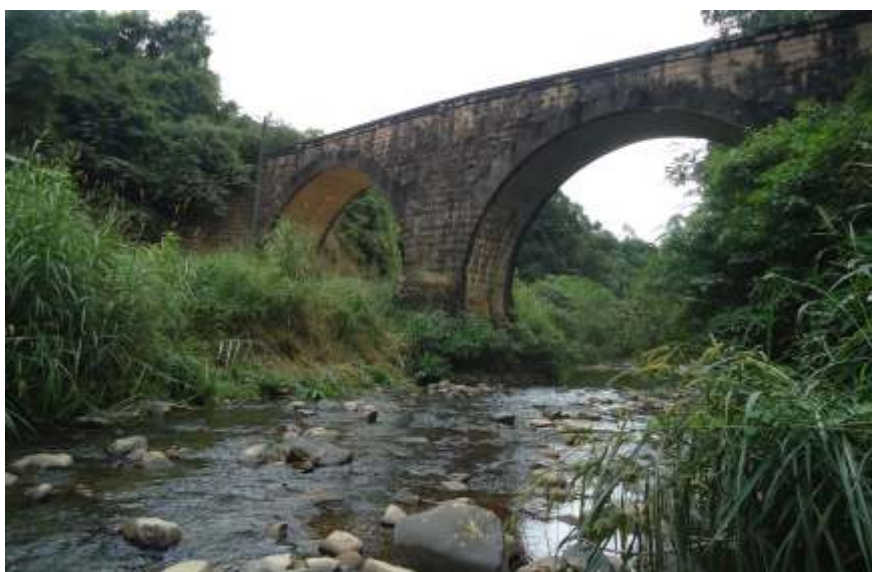
◆ *Obras de arte do trecho revitalizado da extinta EFSC entram neste ano de 2024 em sua fase centenária. Autoria de Vanderlei Antônio Zago.*

Participamos aos caros leitores que, a partir deste mês de agosto, as obras de arte pelas quais o trem realiza os passeios, túnel, viaduto de dois arcos e passagem superior, iniciam sua fase centenária, visto que tiveram sua construção iniciada no mês de julho de 1924 e sobre as quais já escrevemos ao longo dos anos neste boletim informativo.
