EDITORIAL

Nesse mês de abril de 2025 o ABPF Boletim publica as realizações dos últimos 30 dias da ABPF e suas Regionais que estão, além das operações dos trens, realizando trabalhos de reforma e manutenção.

ABPF NACIONAL: atividades de norte a sul do país

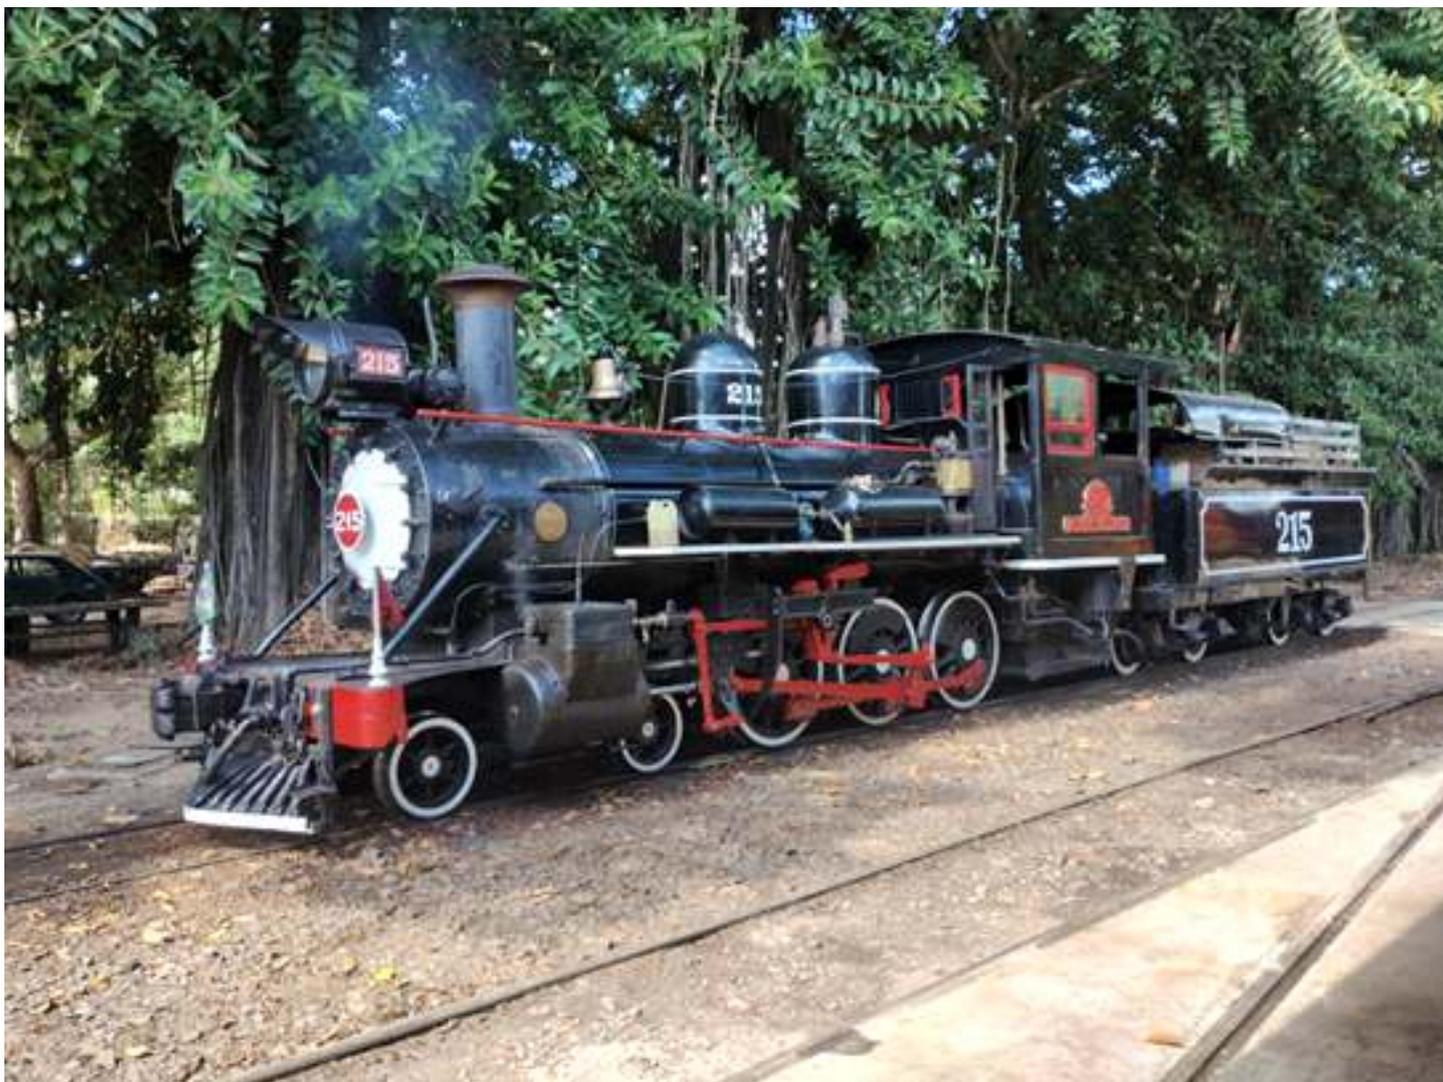
E os trabalhos continuam em bom ritmo nas oficinas e na via permanente. A locomotiva 215 já voltou ao tráfego após alguns reparos e troca de mancais de braçagens, já estando em Anhumas fazendo os trens normalmente. A locomotiva 9 já foi toda remontada, principalmente o trole guia que foi todo reconstruído e teve as rodas reperfiladas. Até o fechamento dessa edição, ela já estava sendo acesa para testes de via permanente. Em breve também estará disponível para alternar na tração com as outras.

♦ Locomotiva 215 durante parada em CG. Foto HGF

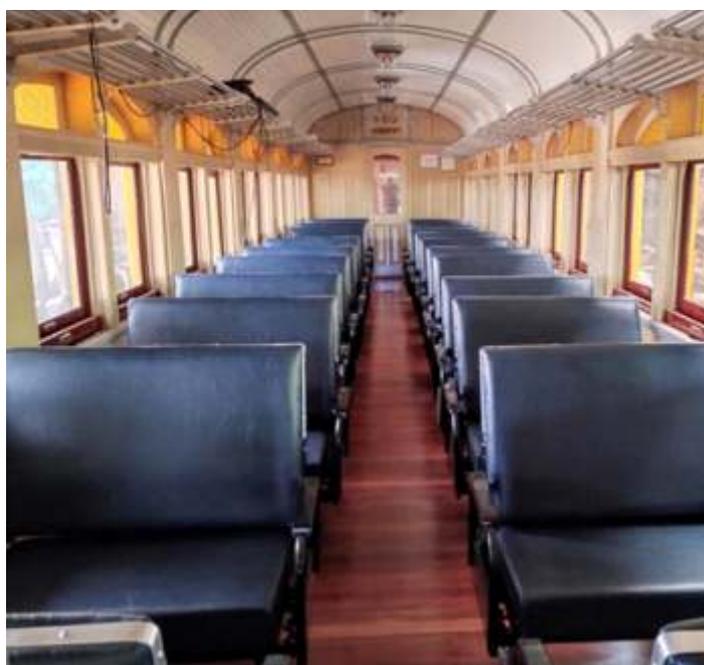
Na marcenaria e carpintaria, concluímos a reforma e repintura do CA-30, antigo S-62, onde foi transformado seu mobiliário de madeira para estofado e repintura geral no padrão NOB. Já vai ser usado no próximo feriado do dia 1 de maio. E como esvaziou a parte de pintura, entrou outro carro da EFNOB para reparos e repintura geral como os anteriores. Esperamos até final de junho, o mesmo estar pronto para o período das férias de julho.

♦ Carro S-62 com novo visual, ainda não concluído. Foto HGF.

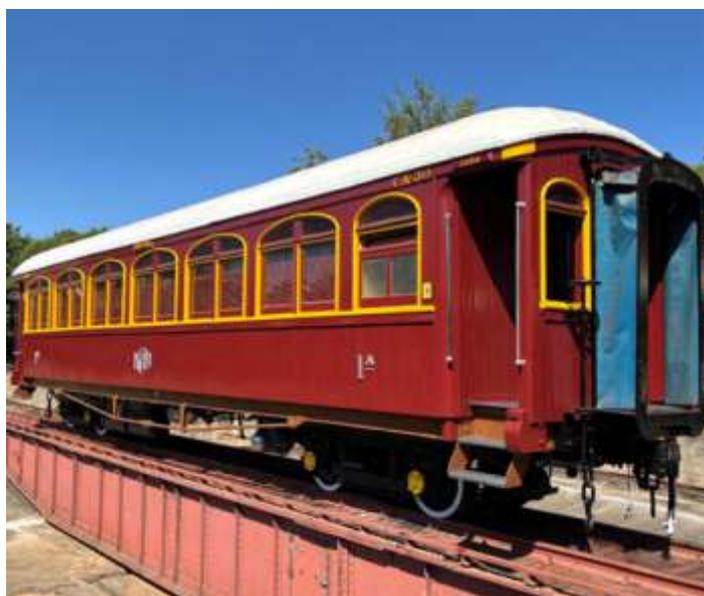
♦ S-62 (CA-30) já concluído em Anhumas para ser acoplado na composição. Foto Eric Gazetta.

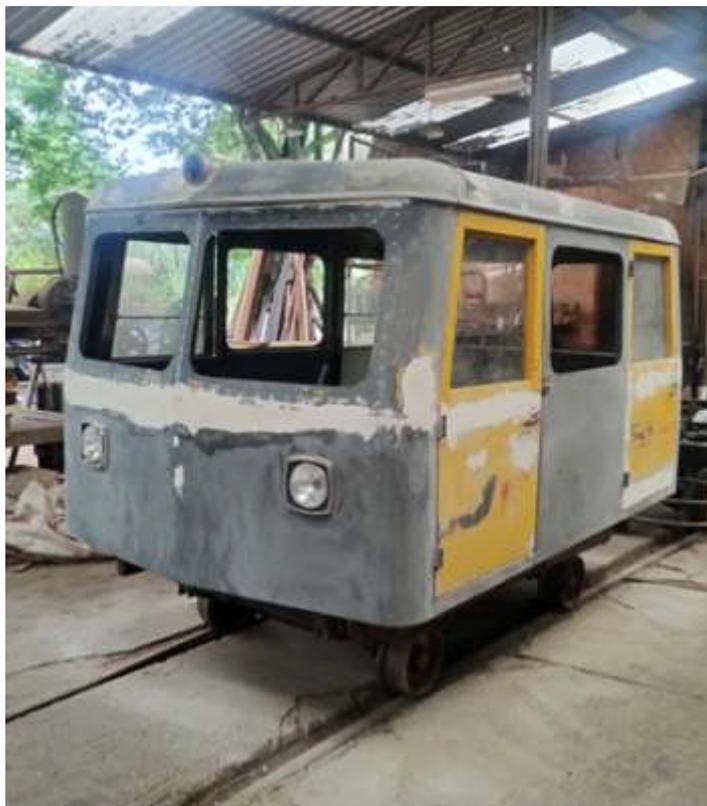
Na seção de caldeiraria, continua a reforma e montagem do auto FEPASA ALE – 105. Já foi concluído o trabalho do revestimento interno, bem como a preparação para pintura. A parte elétrica também já foi feita e em maio é para fazermos alguns testes na via permanente.

♦ Em preparação para pintura. Foto HGF.

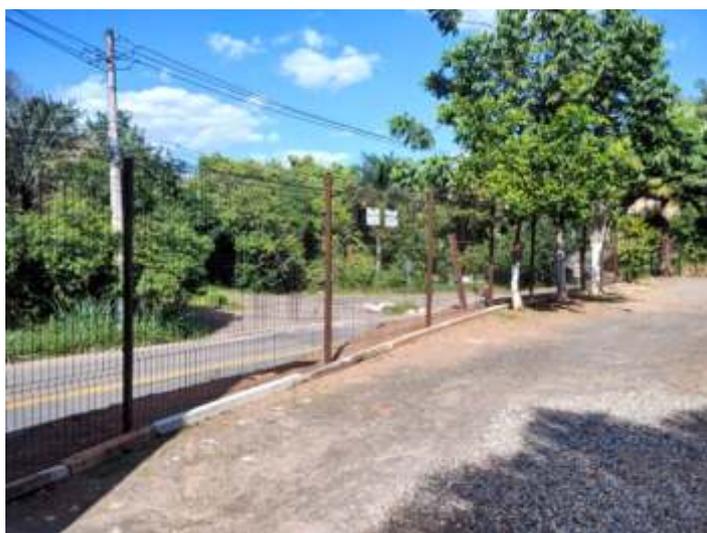
No pátio da estação Anhumas, fazendo parte de um programa de melhorias constantes em toda a infraestrutura, terminamos o gradil do estacionamento da parte de cima, bem como partes em alambrado e reforma do portão do estacionamento de baixo.

♦ Gradil instalado na parte do estacionamento em Anhumas – Foto HGF.

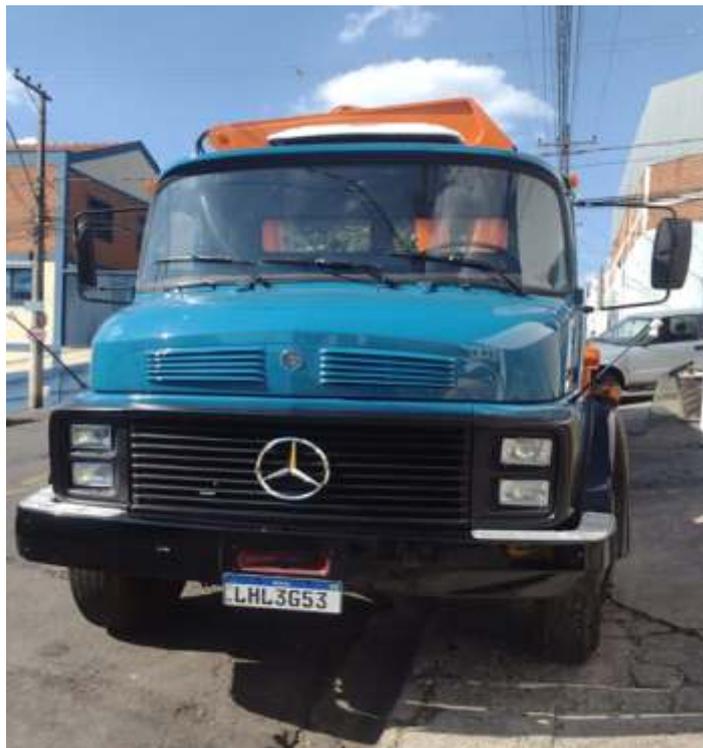
E finalmente o caminhão MB 2013 foi entregue da empresa de funilaria e pintura. Agora vai diretamente a empresa para recuperar o muncck, onde será feita uma reforma geral, uma vez que o mesmo ficou sem uso por mais de uma década.

♦ Caminhão MB 2013 já pronto. Foto Rodrigo Fernando.

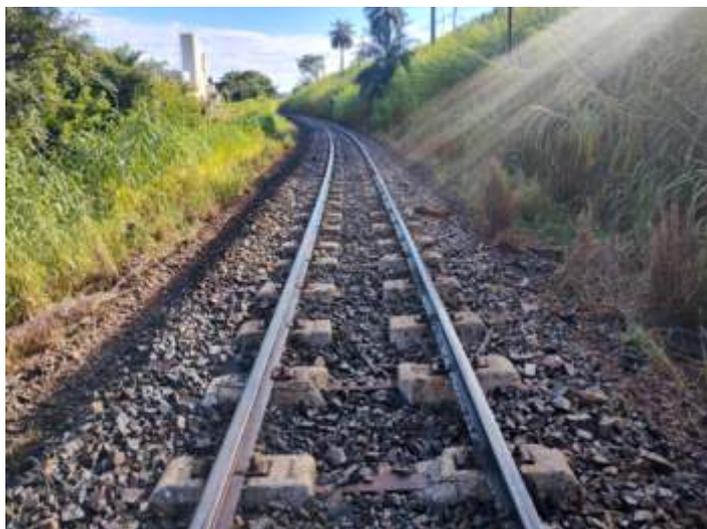
E na VP continuam os trabalhos de troca de dormentes e nivelamento próximo aos pontilhões e pontes.

♦ Conclusão de mais um trecho no km 10. Foto HGF.

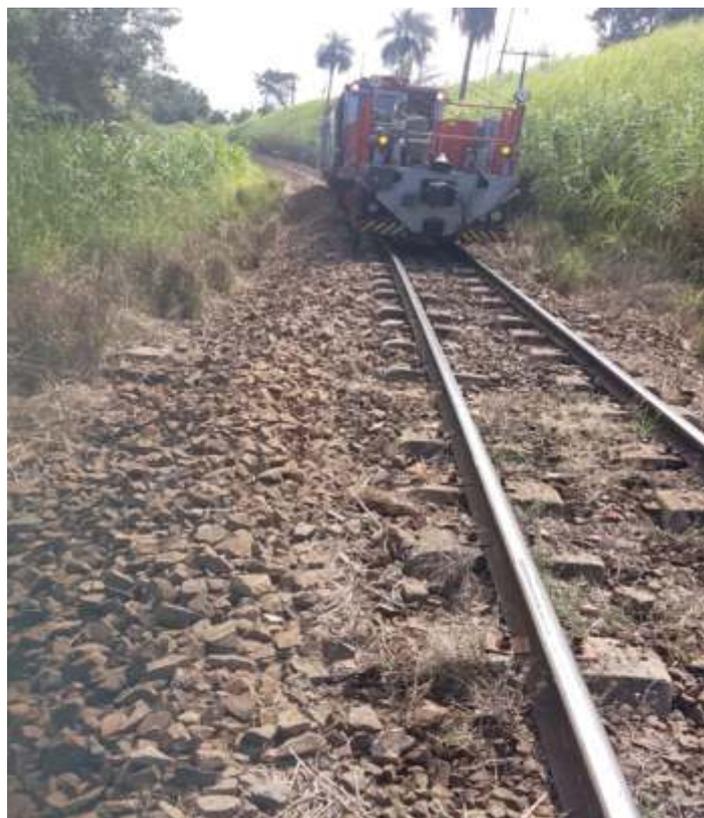
♦ Outra vista com a Plasser trabalhando. Foto HGF.

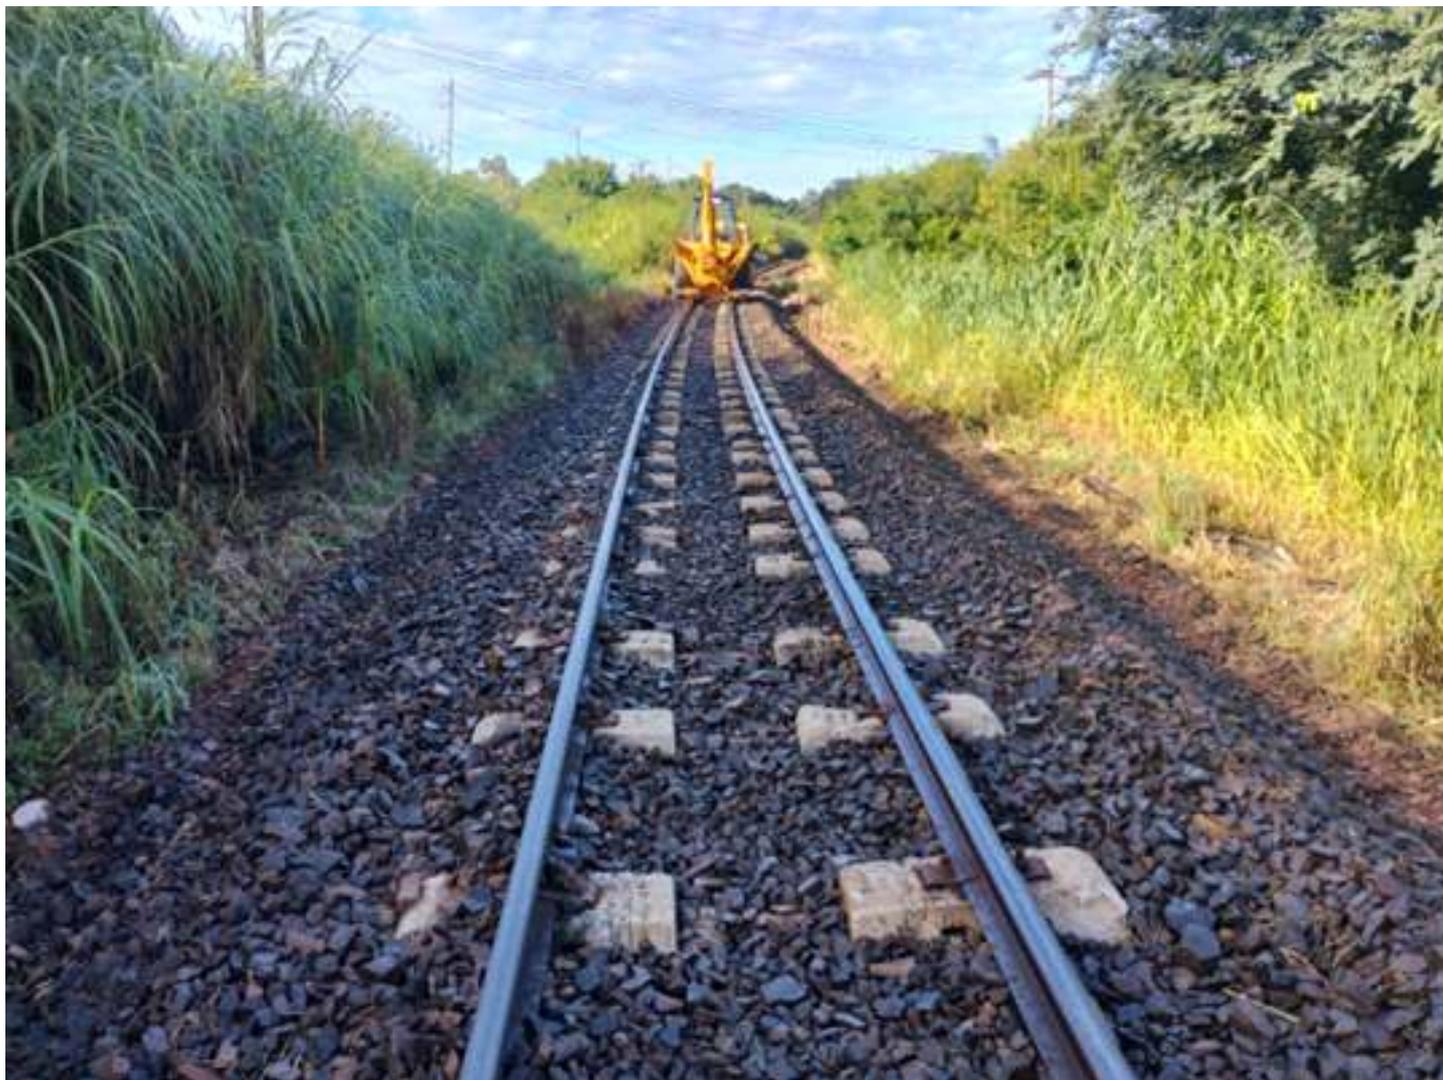
♦ Outra vista com a retroescavadeira operando no trecho. Foto HGF.

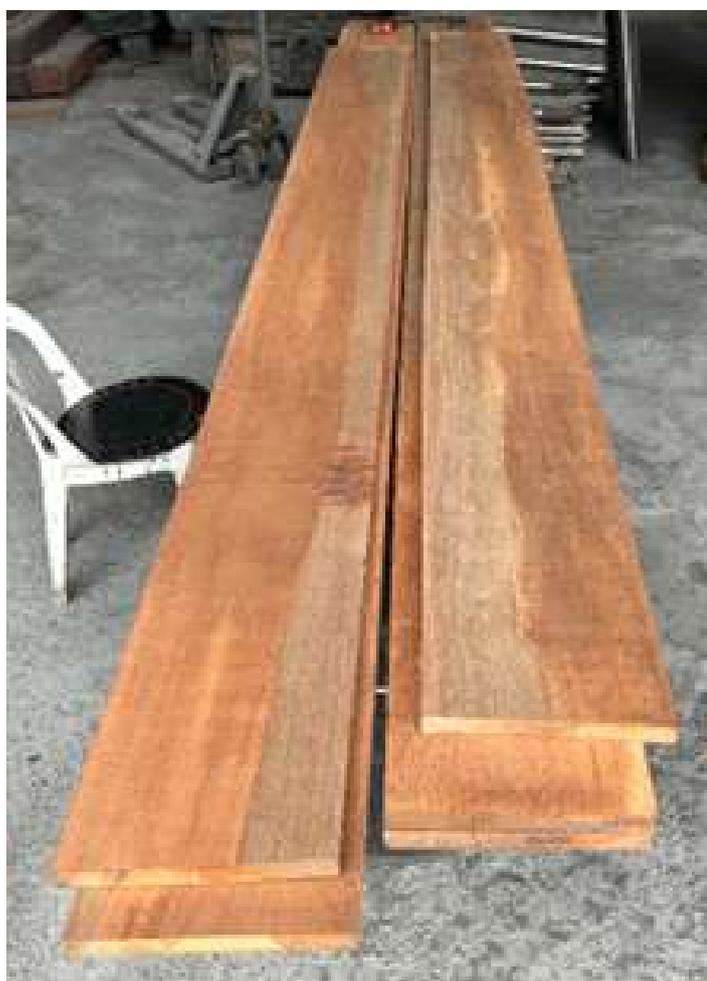
O madeiramento interno do piso do carro 1032, em especial de ambas as cabeceiras, se fazia necessária a substituição por conta do desgaste que o material vinha sendo notado pela equipe de manutenção e que, foi substituído por novas placas de madeira a fim de garantir a segurança de nossos passageiros quando estes transitam pelo carro durante o seu embarque ou desembarque.

♦ As novas placas de madeira após medição e conferência da espessura de cada uma.

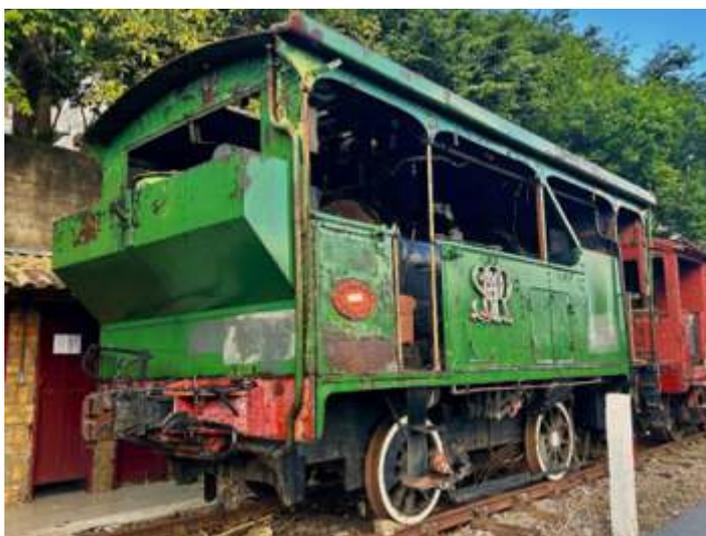
O Teste foi realizado no Locobreak 04 sendo visível a diferença que o óleo traz para o equipamento após a sua aplicação, o que prova também poder ser aplicado em superfícies metálicas. O Locobreak será observado de perto para se ter uma noção mais aprofundada do tempo de eficiência deste material de conservação nestes veículos que ficam expostos ao ar livre.

♦ Resultados após a aplicação do óleo USP.

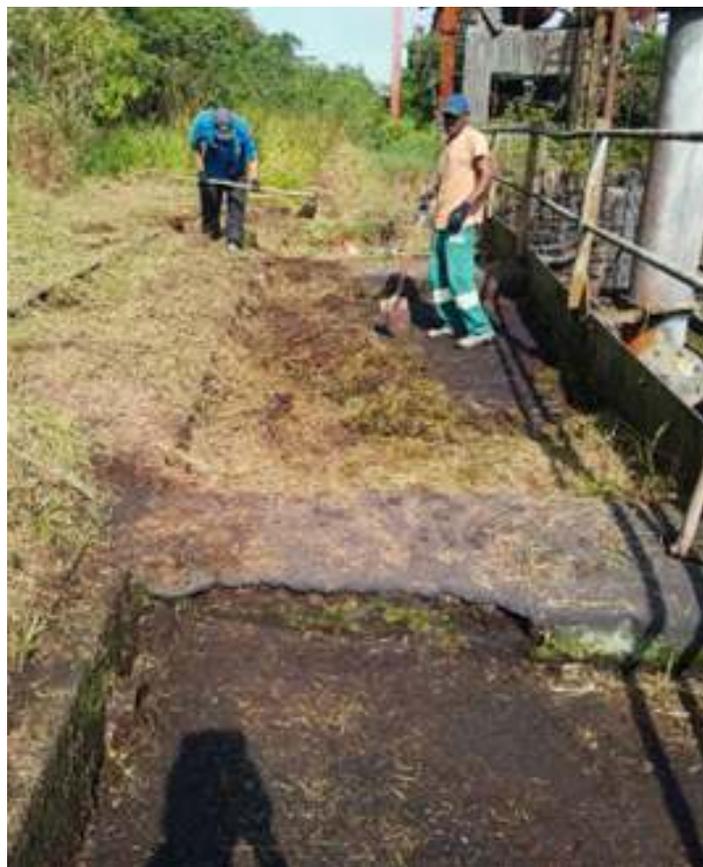
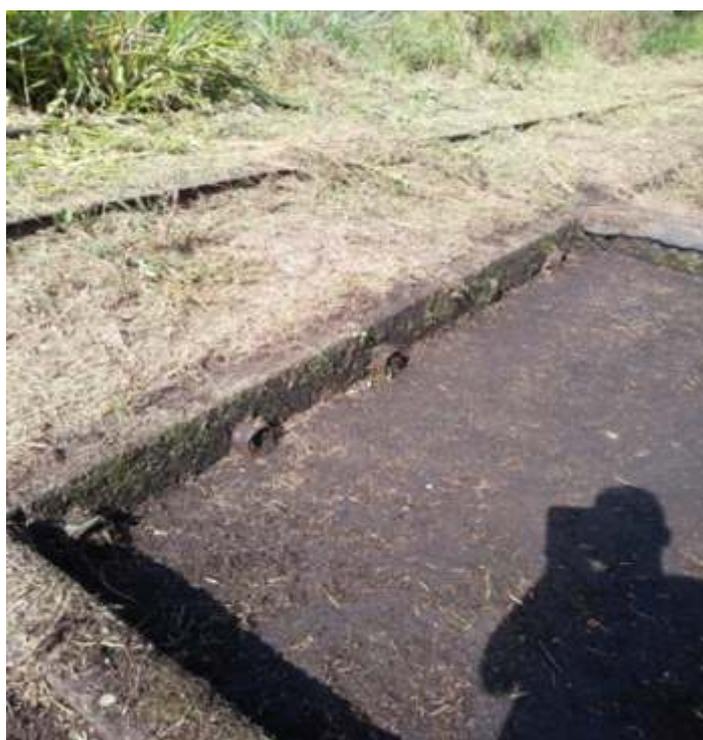
Os trabalhos de manutenção e conservação no Museu Funicular continuam, à frente de trabalho agora se concentra na desobstrução e limpeza das canaletas de água e dreno superior onde estão abrigados os equipamentos da 5ª Machina, isso vinha causando vazamento de água para a área de acesso a sala das máquinas, e que causa um certo incômodo aos visitantes que adentram ao prédio.

♦ Os drens após início dos trabalhos de limpeza, já era possível ver os dutos de escoamento de água pluvial.

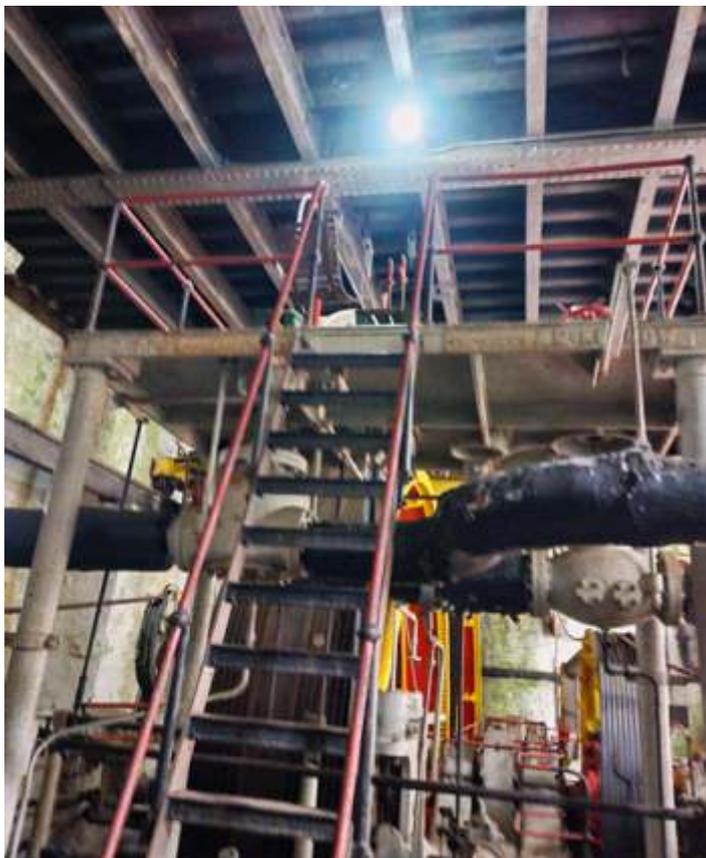
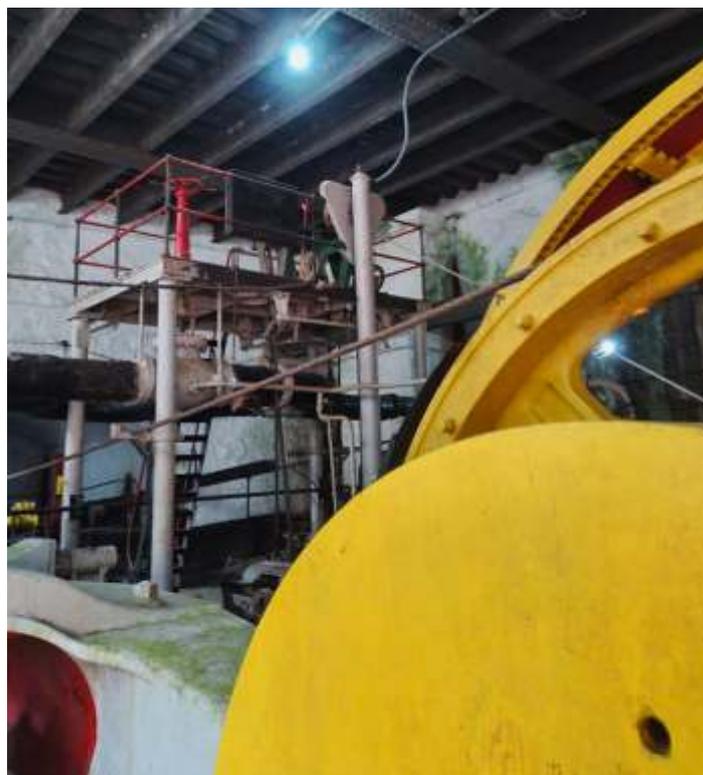
Após o longo período sem iluminação (por questões técnicas e também por consecutivas ações de vandalismo) na parte aonde estão os equipamentos da 5ª Machina o local agora está melhor iluminado. A casa de máquinas agora melhor iluminada, proporciona ao visitante uma melhor observação dos equipamentos mesmo em dias com neblina mais densa, que tem certa frequência no local, isso também dificultava a visita em certos momentos do dia devido à baixa visibilidade como um todo neste local, tanto dos turistas quanto de grupos escolares.

♦ A casa de máquinas do 5º patamar com o sistema de iluminação recuperado.

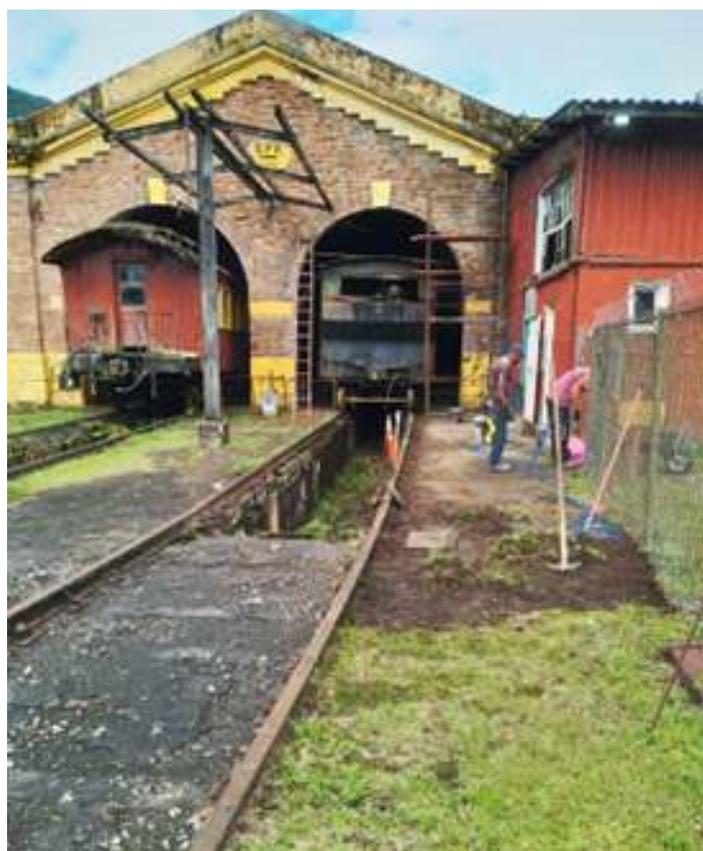
Também foi feita a limpeza de ambas as valas de manutenção onde estão guardados os Locobreques (7, 14, 17 e 20) e o Carro de Passageiro P 112, que até então não havia sido limpas há um razoável tempo, isso agora também evita o acúmulo de água neste local e sujeiras em decorrência das chuvas e, infelizmente, lixo deixado por visitantes aos finais de semana.

♦ Limpeza das valas de manutenção.

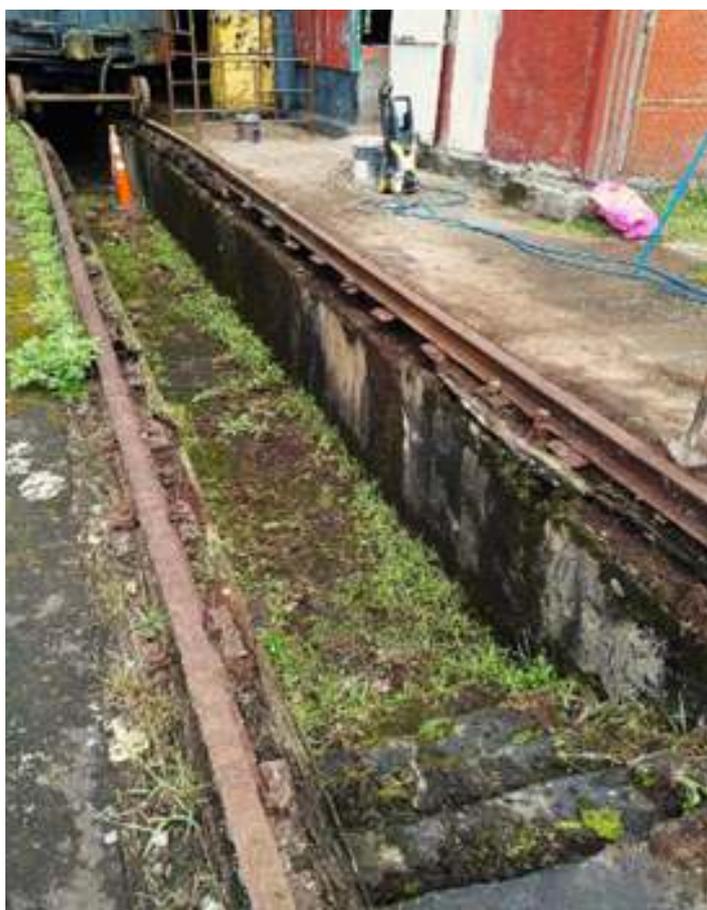
♦ Aspecto de uma das valas de manutenção antes da limpeza.

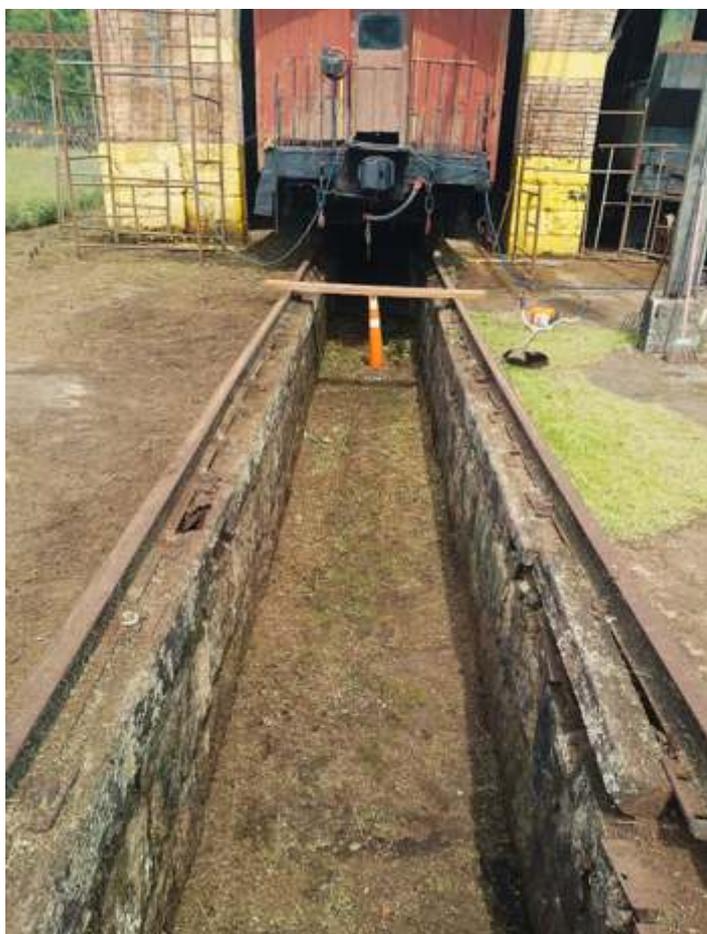
♦ Aspecto de uma das valas de manutenção durante a limpeza.

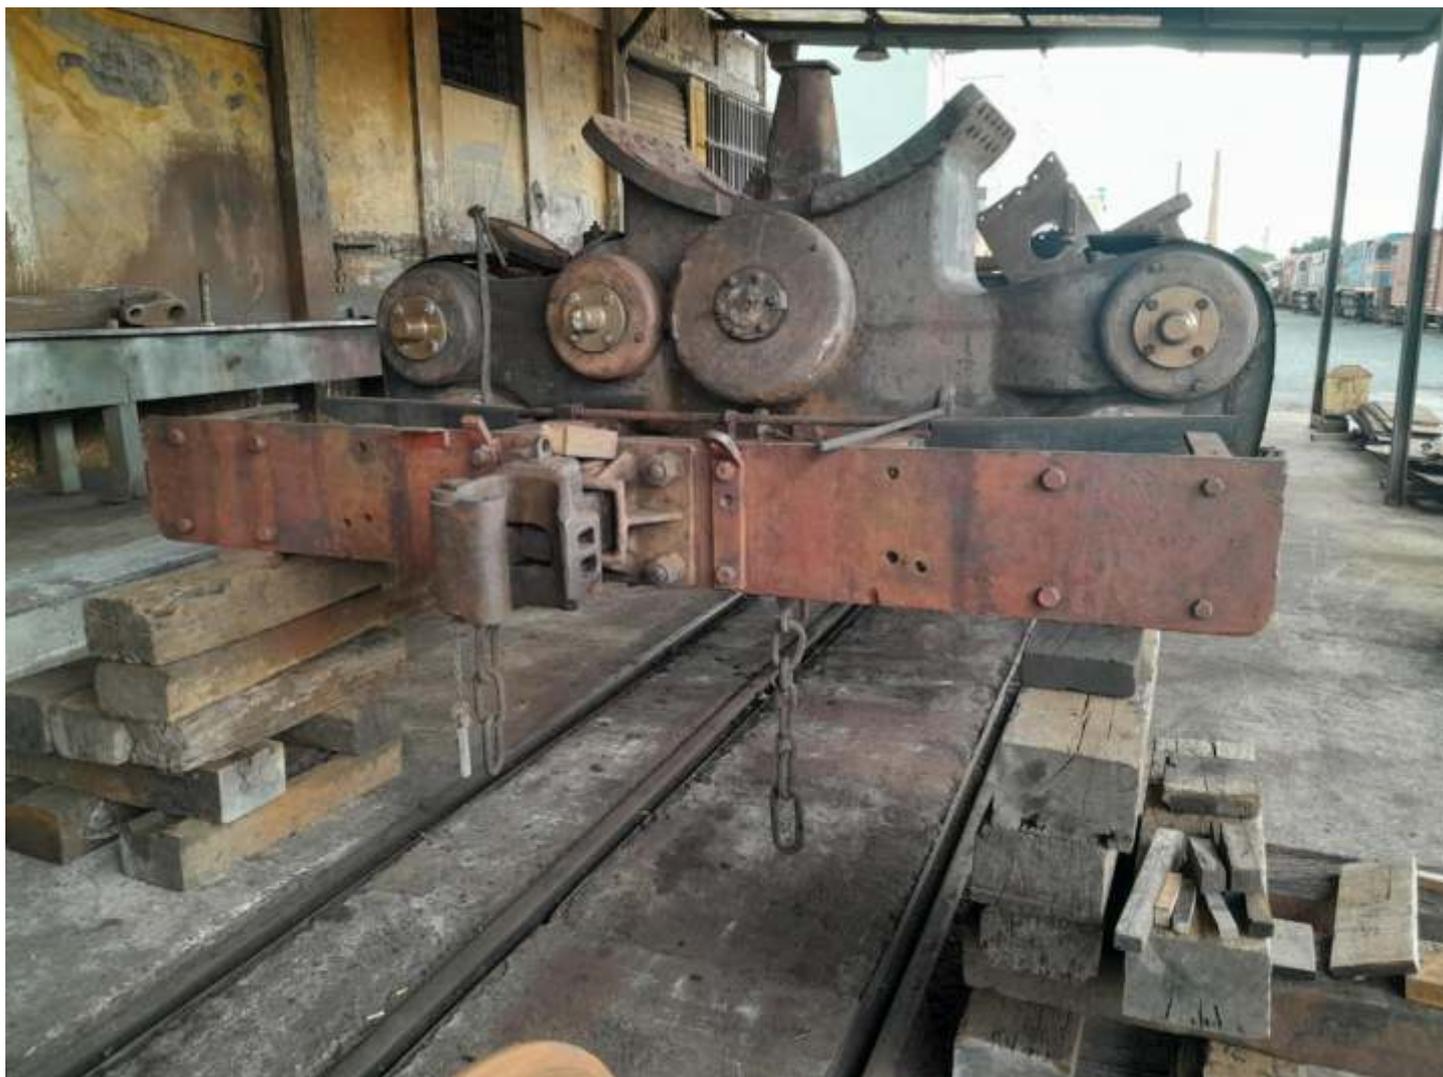
♦ Os trabalhos de desincrustação da locomotiva foram concluídos, e o jogo de guia foi removido para ser trabalhado.

Prosseguem os trabalhos na locomotiva nº 353 onde avançou o processo de desmontagem e principalmente o de limpeza, com desincrustação, removendo décadas de sujeira e corrosão acumuladas.

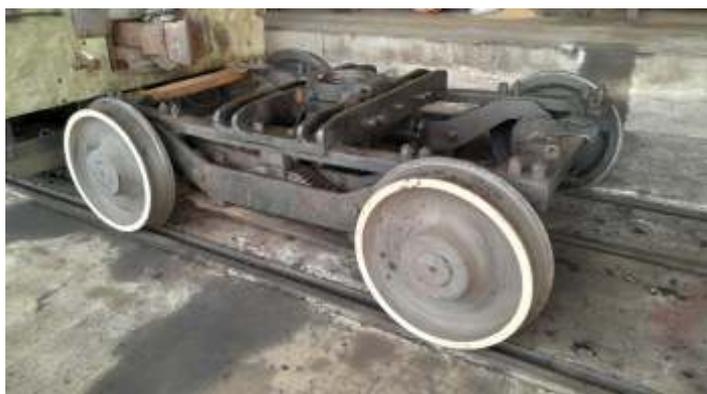
O jogo de guia foi removido para ser trabalhado fora da locomotiva. Foi feita toda a limpeza dele, utilizando-se o mesmo processo que foi empregado no restante.

♦ O jogo de guia sendo trabalhado fora da locomotiva.

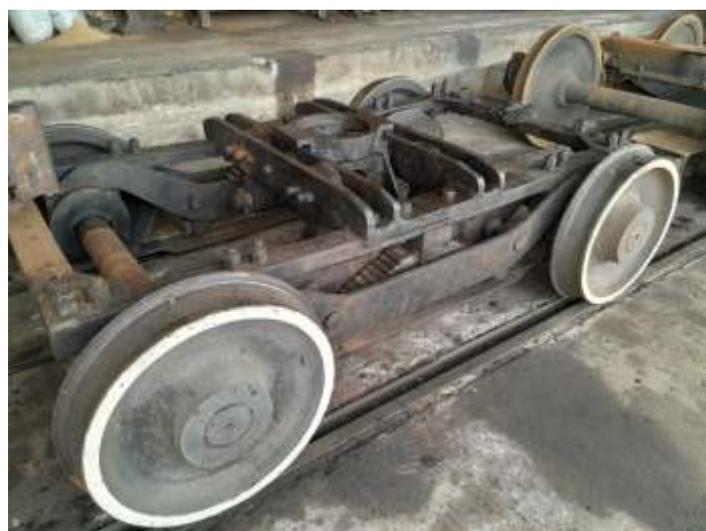
♦ Aspecto do jogo de guia já limpo após o processo de desincrustação.

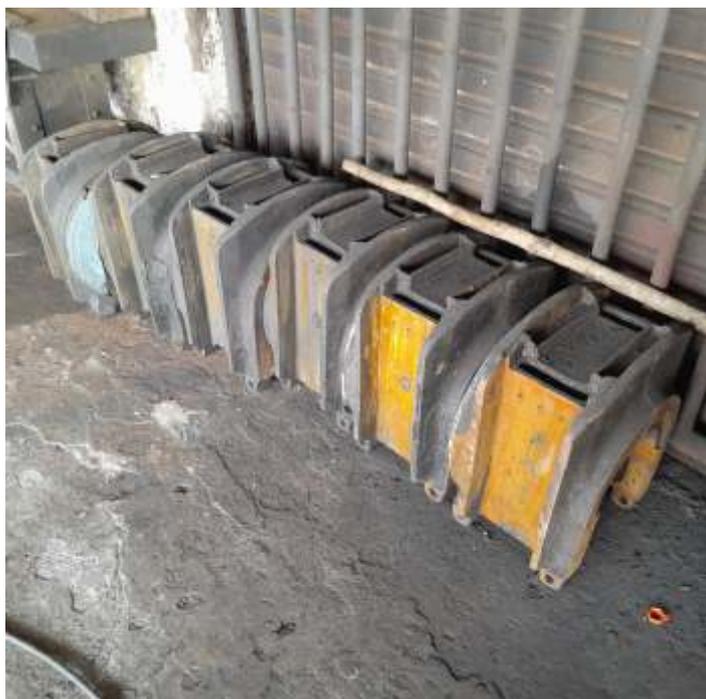
♦ As caixas dos rodeiros motrizes da locomotiva 353 estão passando pelo processo de limpeza e preparação para receber preenchimento com novo metal patente uma vez que as mesmas estão desgastadas devido ao tempo de uso.

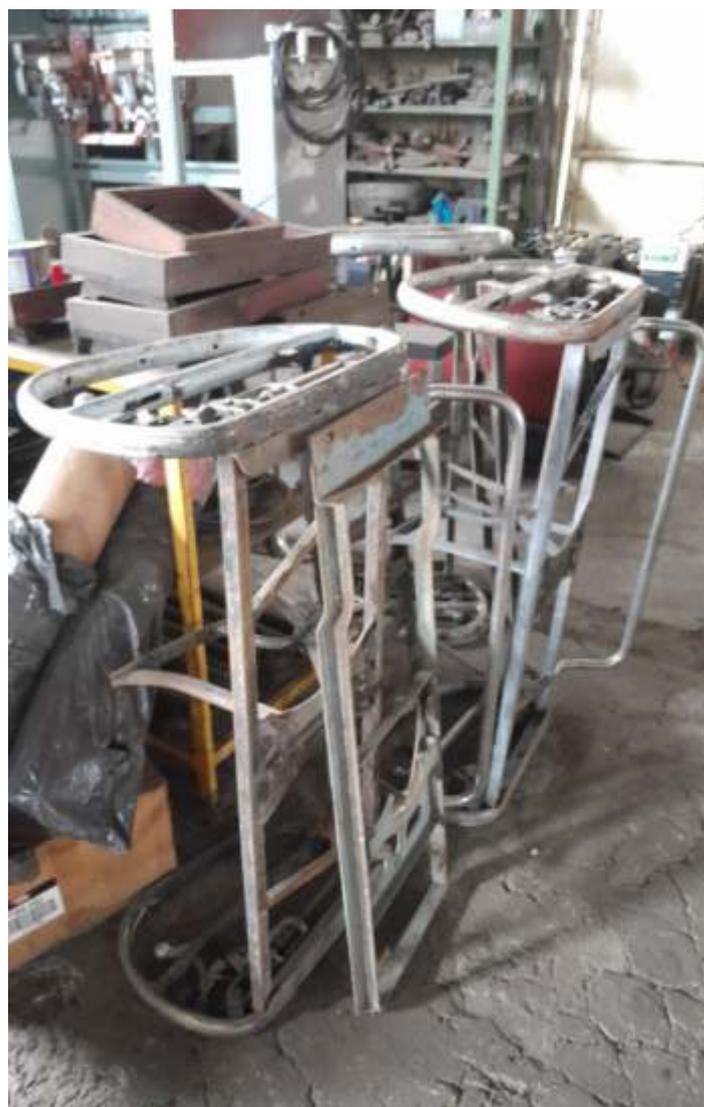
A equipe segue revisando as estruturas, limpando-as e realizando os reparos necessários para que fiquem em perfeito estado estrutural e funcional. Ao mesmo tempo é feita a cotação e agendamento com o tapeceiro, compra dos tecidos e demais materiais necessários.

♦ Estruturas dos bancos já em processo de reforma.

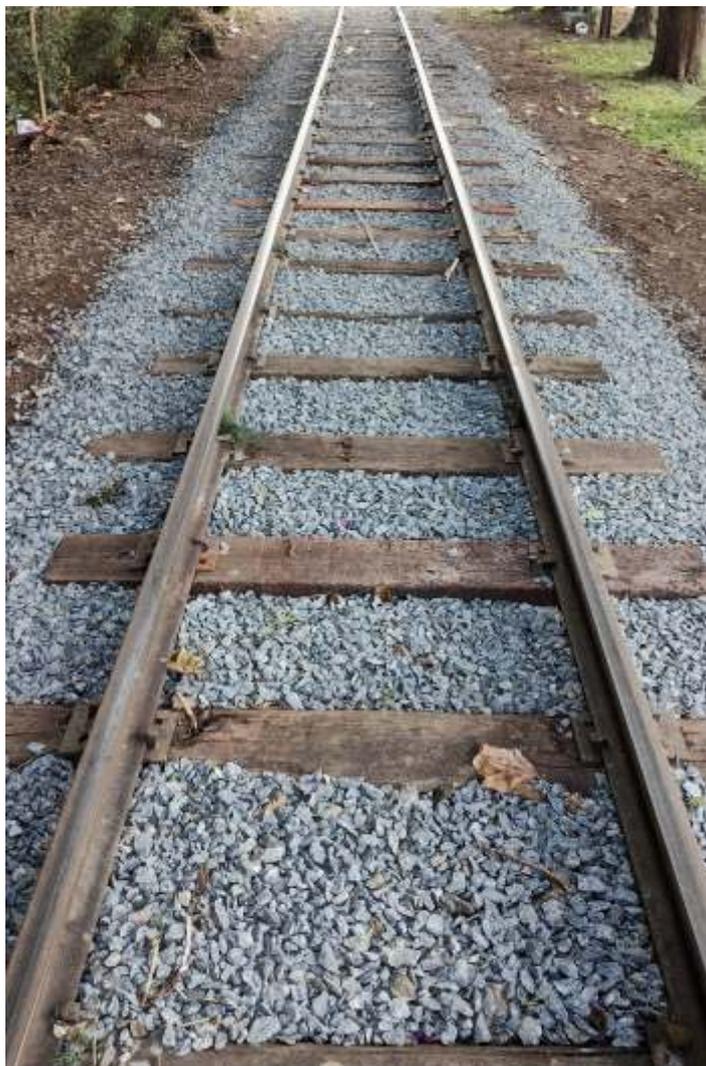
Seguem os trabalhos de manutenção da via, com limpeza, poda, troca de dormentes dentre outros. Um trecho de aproximadamente 100 metros passou por manutenção completa, com substituição de dormentes, descontaminação de lastro, alinhamento e nivelamento e complementação de lastro, com aplicação de brita nova bem como limpeza da faixa de domínio.

♦ *Trabalhos de manutenção da via-permanente.*

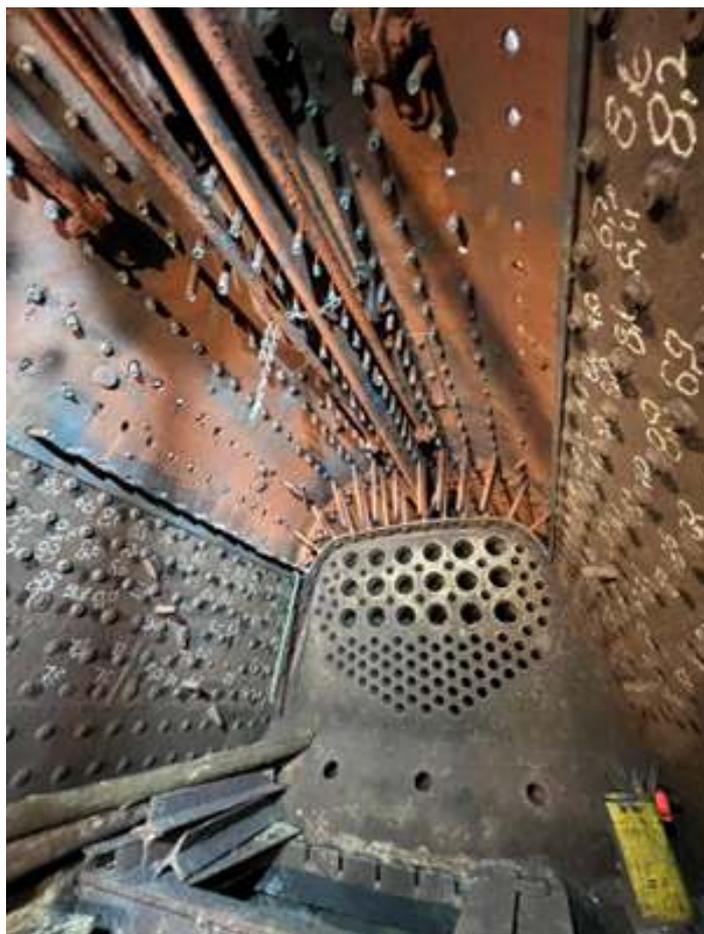
Iniciamos as atividades deste mês em ritmo acelerado, com várias frentes de trabalhos. Nas oficinas de Rio Negrinho, a principal frente de trabalho é o da locomotiva Mallet #204. Conforme inspeção, notou-se a necessidade de realizar a troca da chaparia do céu da fornalha.

♦ Aspecto da caldeira após a remoção da chapa do céu da fornalha.

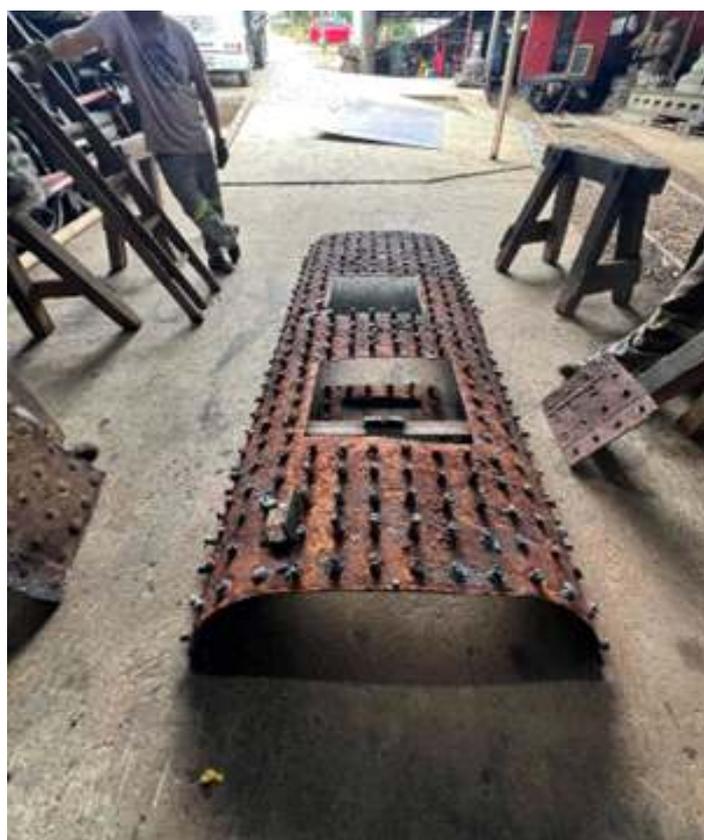
A chapa comprometida, localizada na região dos estais, foi previamente removida e já substituída por uma nova, a qual recebeu todas as furações para os estais antes de sua instalação na caldeira. A fixação da chapa foi realizada por meio de solda elétrica, garantindo adequada vedação e alinhamento estrutural.

♦ Chapa comprometida já removida.

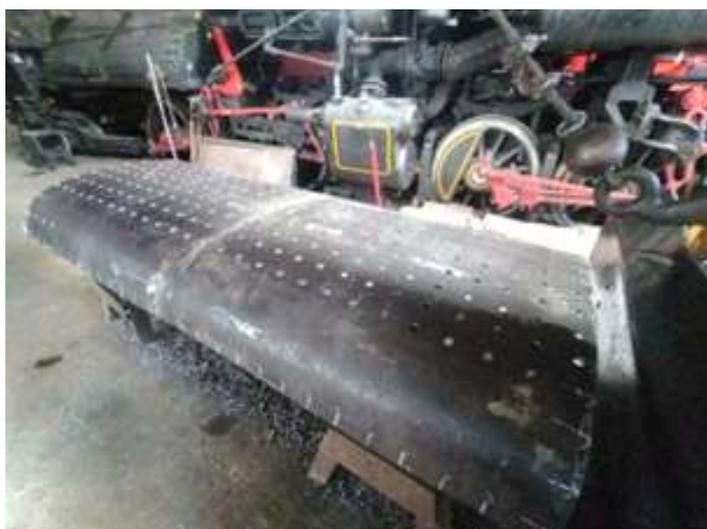
♦ Etapa de marcação e pré-furos da nova chapa para a caldeira da locomotiva.

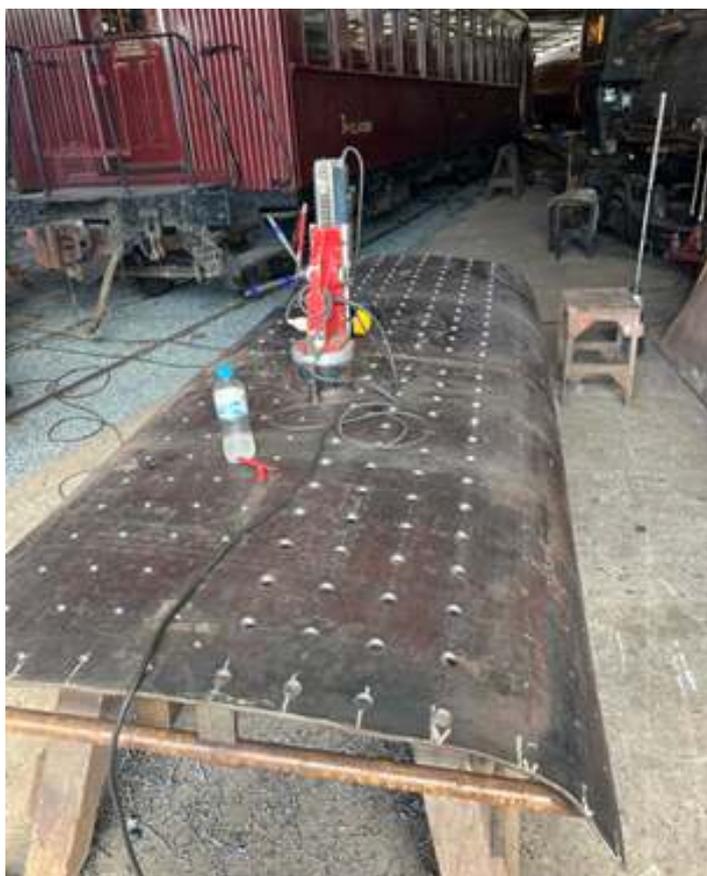
♦ Nova chapa de aço já furada para e pronta para instalação

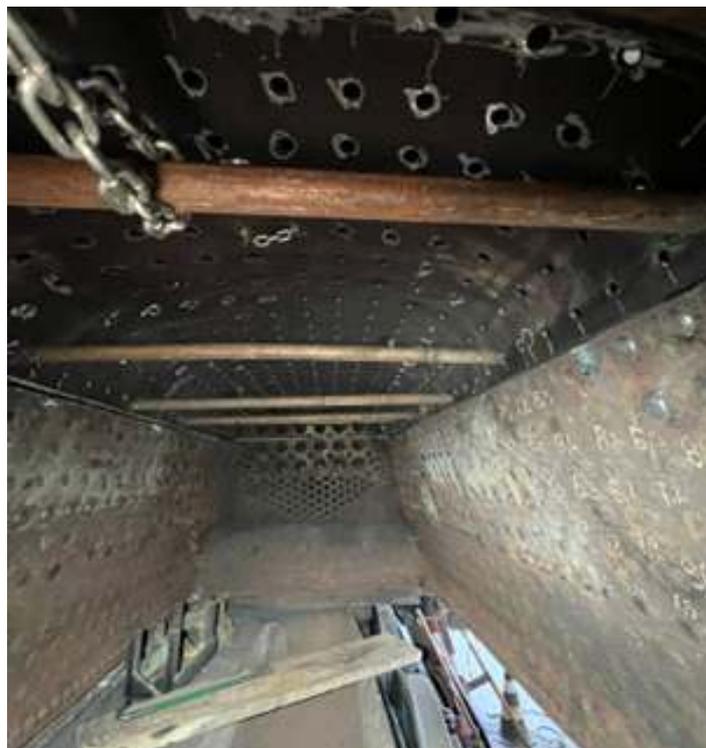
♦ Etapa de adequação do local da nova chapa na caldeira da locomotiva.

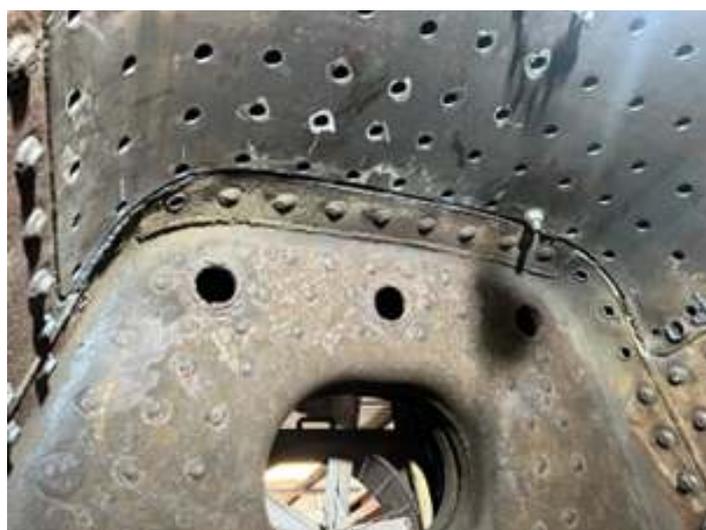
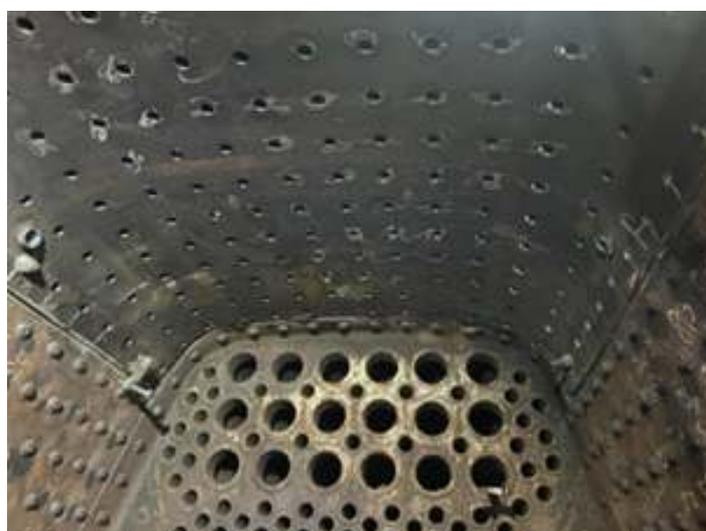
♦ Vista da parte posterior e frontal da fornalha da locomotiva com a nova chapa já instalada.

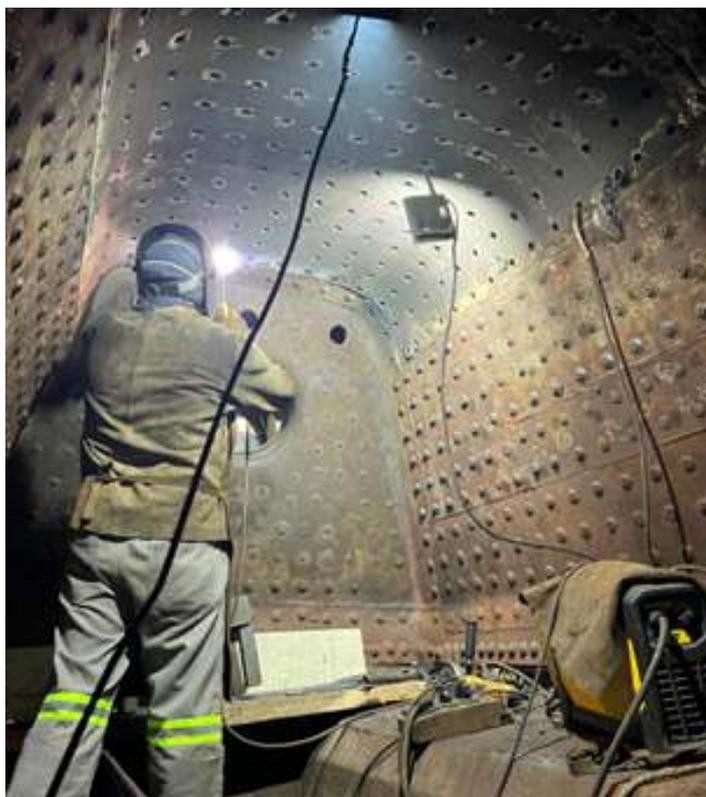
♦ Etapa de soldagem da chapa na caldeira da locomotiva.

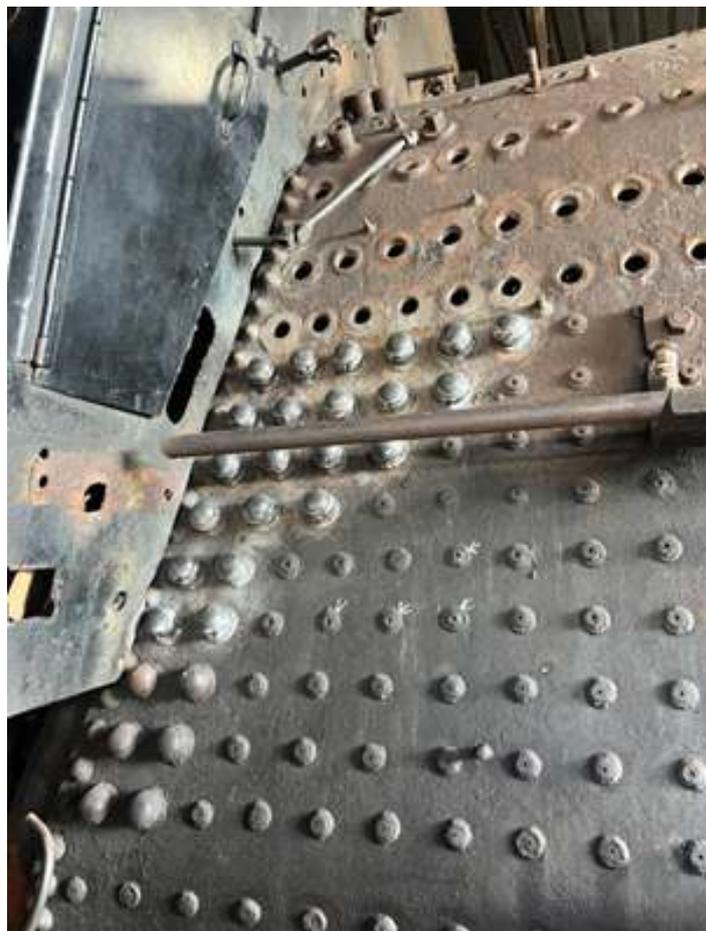
♦ Instalação e soldagem das novas “cumbucas” dos estaes móveis (do tipo bola).
