EDITORIAL

Nesse mês de abril de 2025 o ABPF Boletim publica as realizações dos últimos 30 dias da ABPF e suas Regionais que estão, além das operações dos trens, realizando trabalhos de reforma e manutenção.

ABPF NACIONAL: atividades de norte a sul do país

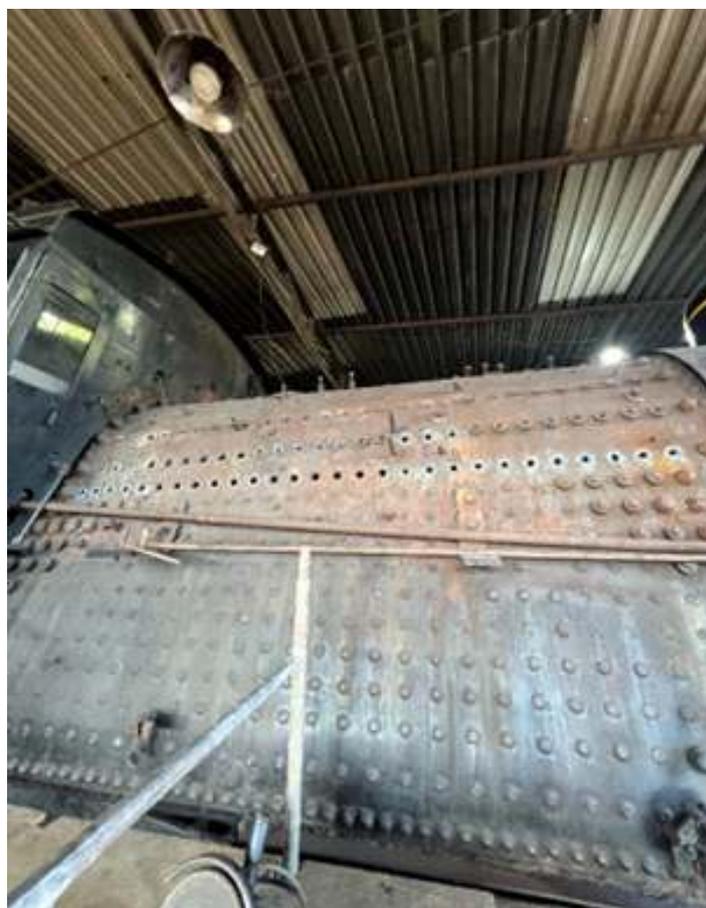
Paralelamente, a caldeira passou por um processo de limpeza, com a remoção de soldas antigas, a fim de preparar a superfície para a instalação dos novos estais. Estão previstos mais de 300 estais a serem instalados, contemplando tanto os modelos do tipo fixo quanto os do tipo móvel (também conhecidos como “bola”). Os estais estão em processo de fabricação e preparo, e sua instalação está programada para ocorrer ao longo do próximo mês.

♦ Limpeza da chaparia da fornalha para a instalação dos novos estaes.

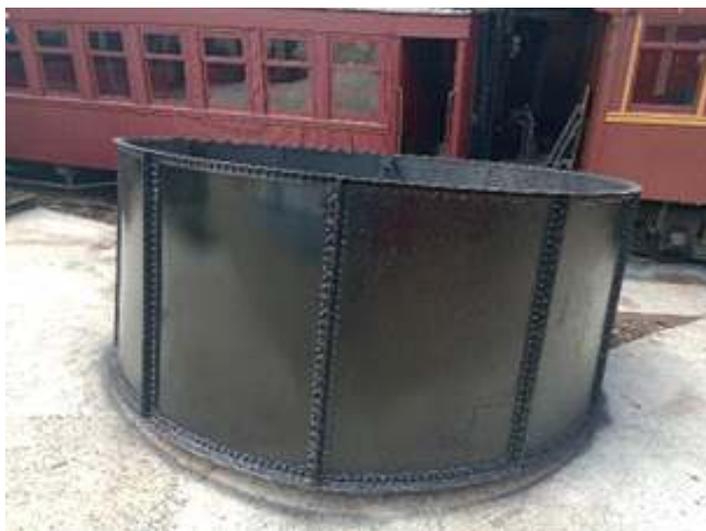
Em outra frente de atuação, foram executadas melhorias na caixa d'água do tipo modular, anteriormente desativada e alocada no pátio da estação ferroviária de Rio Negrinho. Considerando a inviabilidade técnica de sua reutilização em operações regulares, optou-se pela realização de um restauro de caráter estritamente estético.

♦ Etapa de pintura em cor preta.

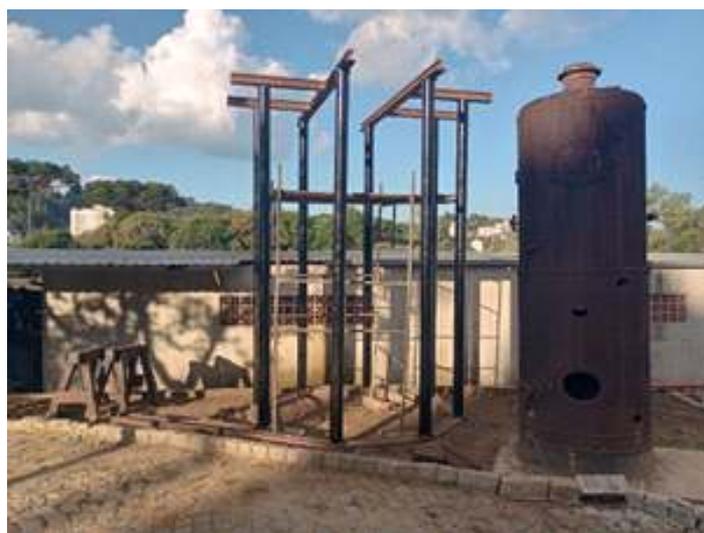
♦ Estrutura de sustentação da caixa d'água já finalizada.

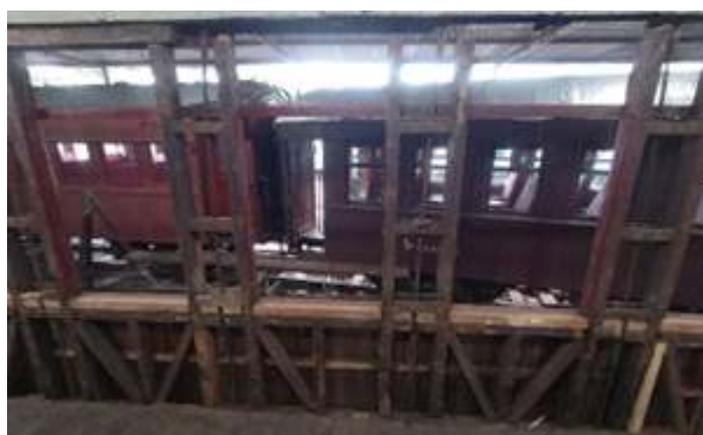
♦ Remoção do revestimento externo e interno, evidenciando o esqueleto do veículo.

O madeiramento interno foi completamente retirado com o objetivo de permitir a adequada inspeção e manutenção da estrutura. A viga superior da parede lateral apresentou severos danos, sendo necessária sua substituição quase em toda a extensão. Para viabilizar essa etapa, o teto do carro foi cuidadosamente desacoplado e elevado com o auxílio de macacos hidráulicos, enquanto a nova viga era confeccionada.

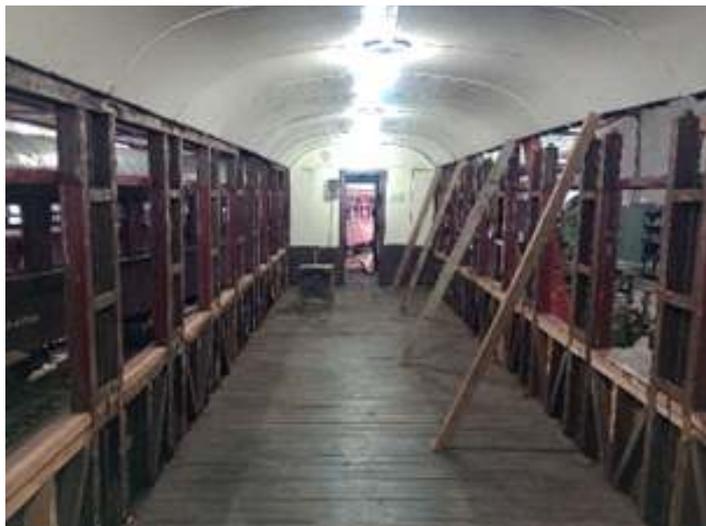
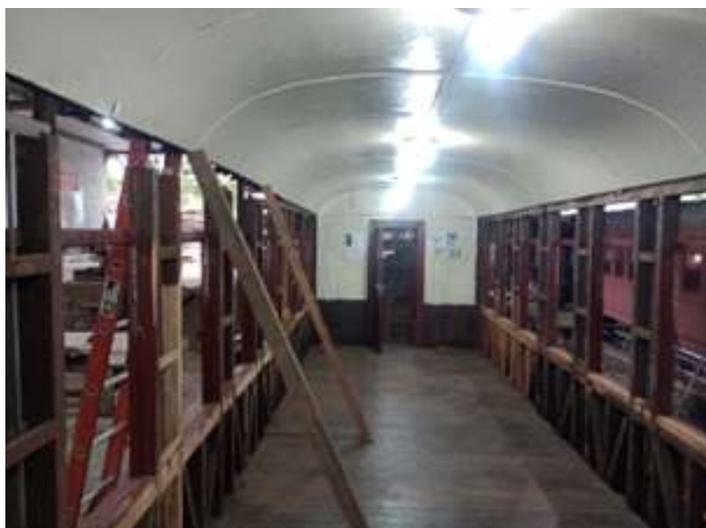
♦ Escoramento do teto do carro, permitindo a troca da viga superior.

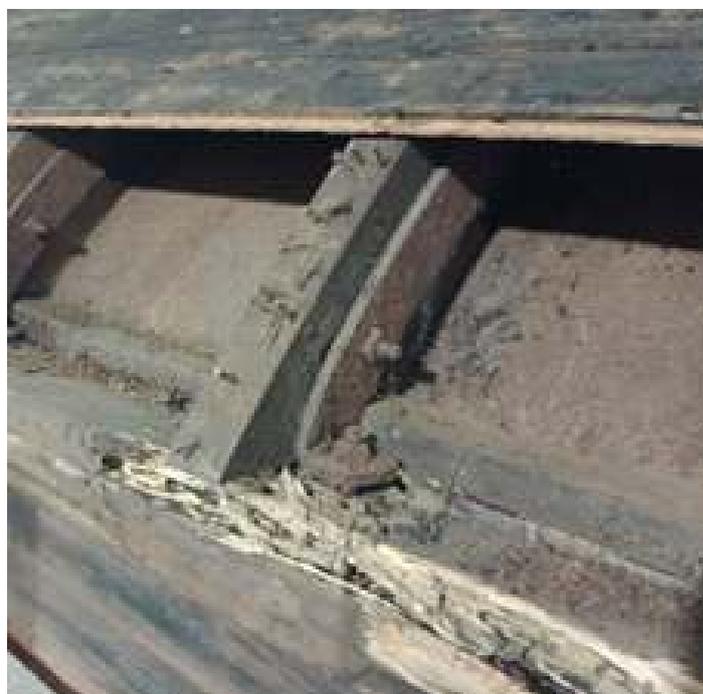
♦ Detalhe da madeira da viga superior completamente comprometida por insetos xilófagos.

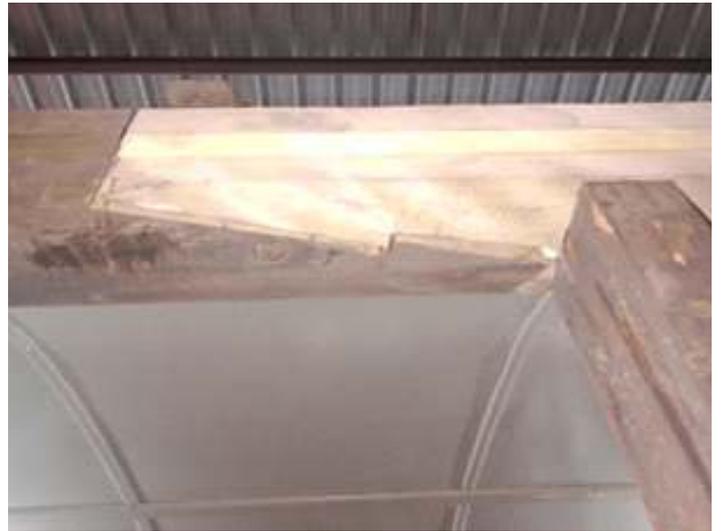
◆ Detalhe do perfeito encaixe entre a peça antiga e a nova, refazendo a viga superior.

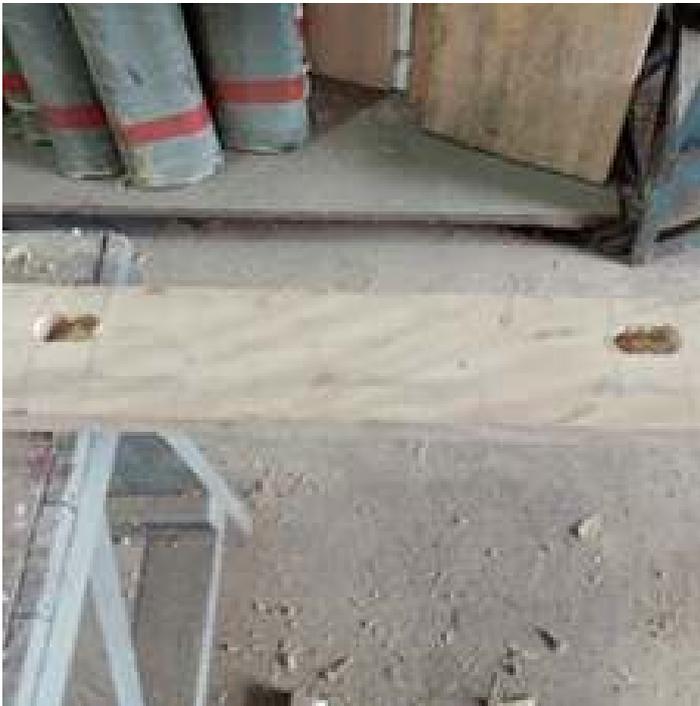
◆ Detalhe dos encaixes da nova peça em madeira maciça que será instalada como "viga superior".

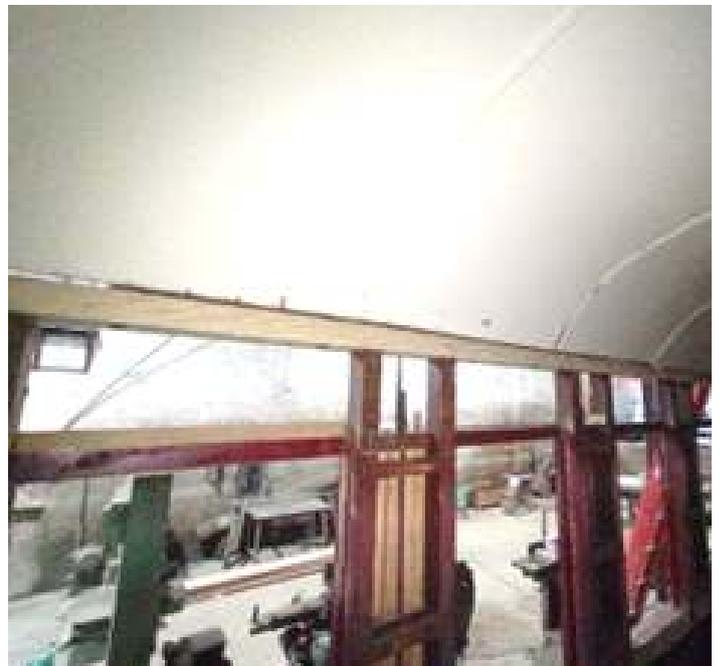
◆ Nova viga superior já instalada, nos lados esquerdo e direito, neste momento, o levante do teto já foi desfeito.

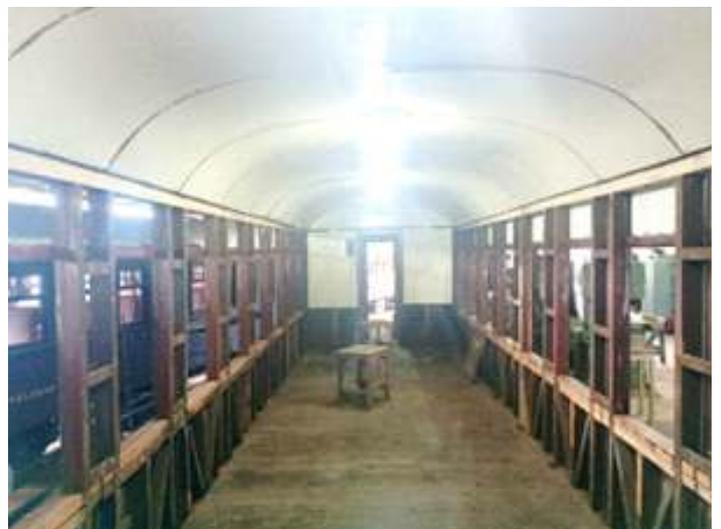
◆ Vista geral do interior do veículo evidenciando as duas novas vigas superiores.

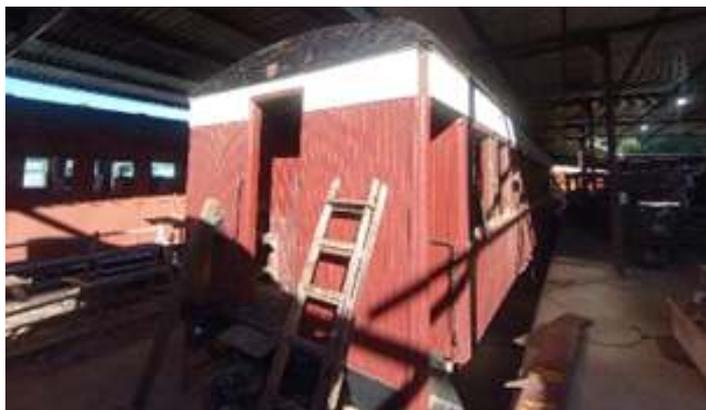
♦ *Início da reconstituição do madeiramento exterior nas cabeceiras; notar a aplicação de camada de pixe no teto do veículo.*

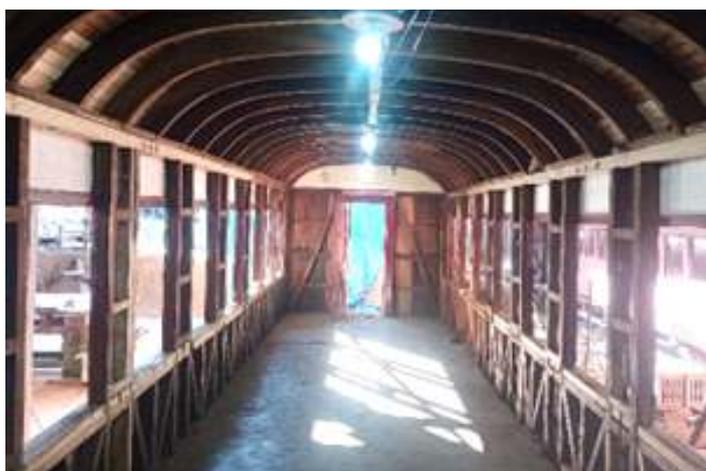
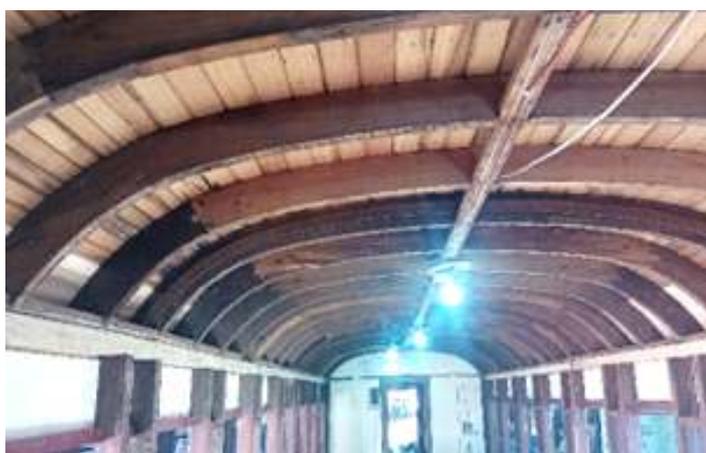
As intervenções no teto incluíram a remoção da manta asfáltica antiga para acesso ao forro externo, onde se constatou deterioração significativa. As réguas de madeira comprometidas foram substituídas, e a chaparia de acabamento interno foi removida para posterior jateamento e repintura.

♦ *Desmontagem e remoção da chaparia metálica de revestimento interior do teto.*

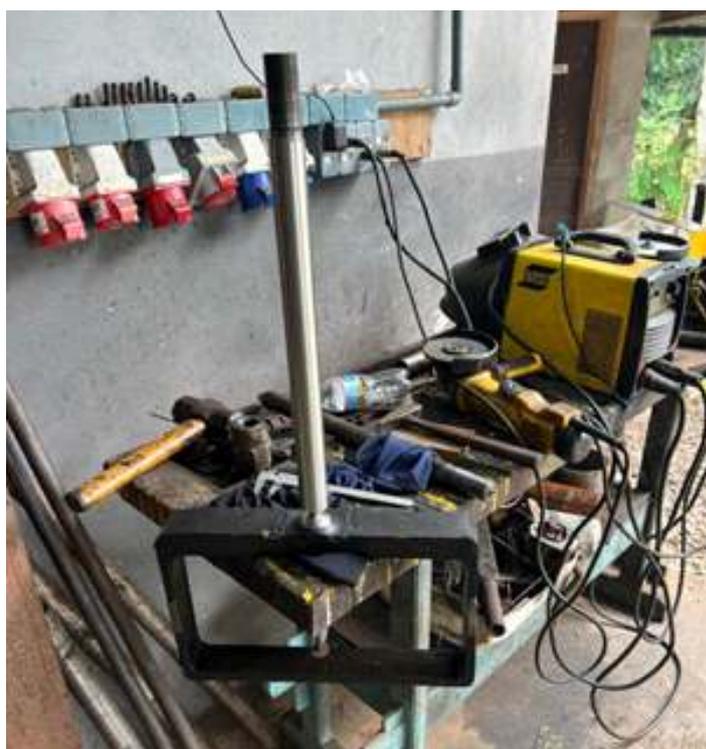
♦ *Mais acima: haste antiga já removida. Acima: nova haste já instalada.*

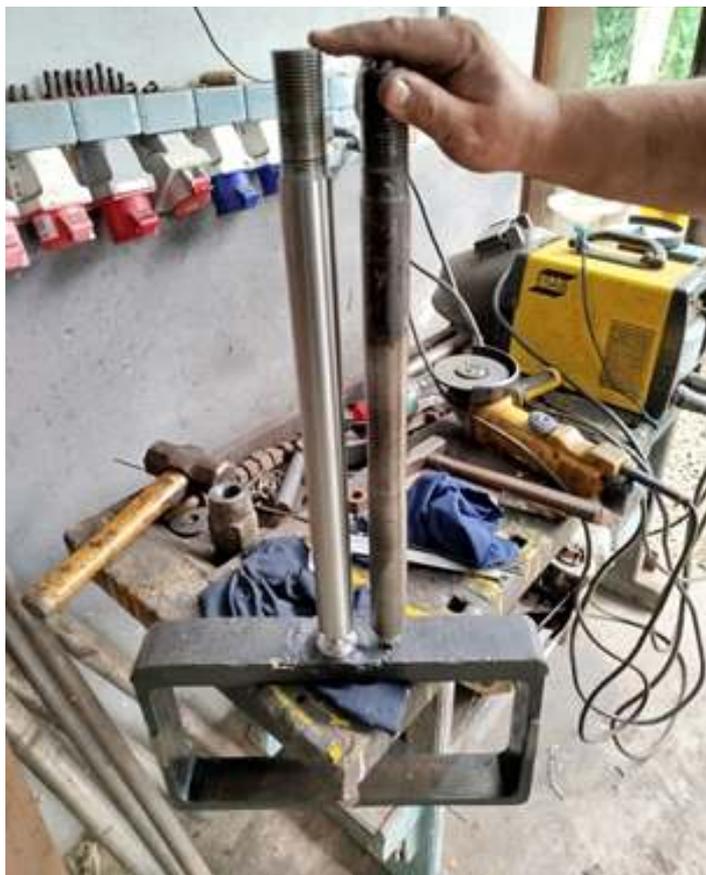
◆ Comparativo entre a haste antiga, já removida e a nova.

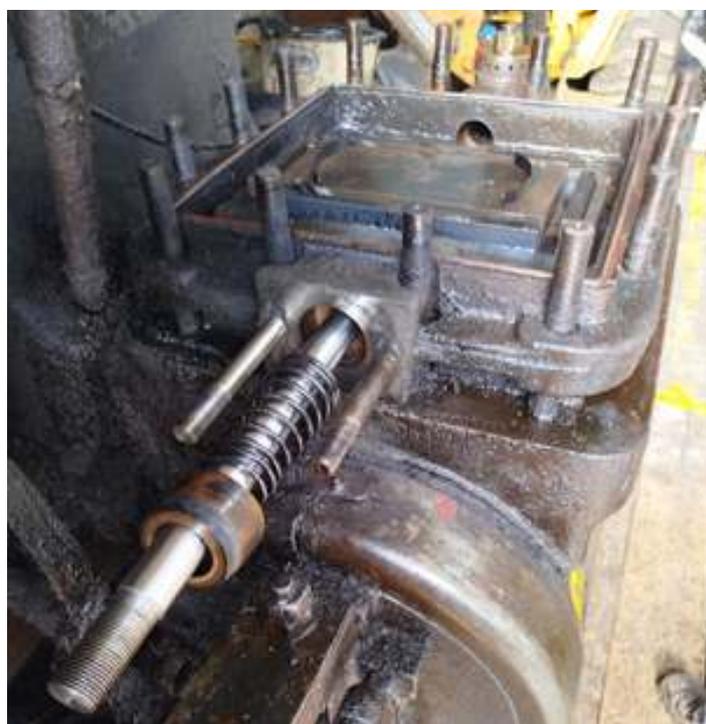
◆ Etapa de instalação e fechamento de gaxeta da nova haste.

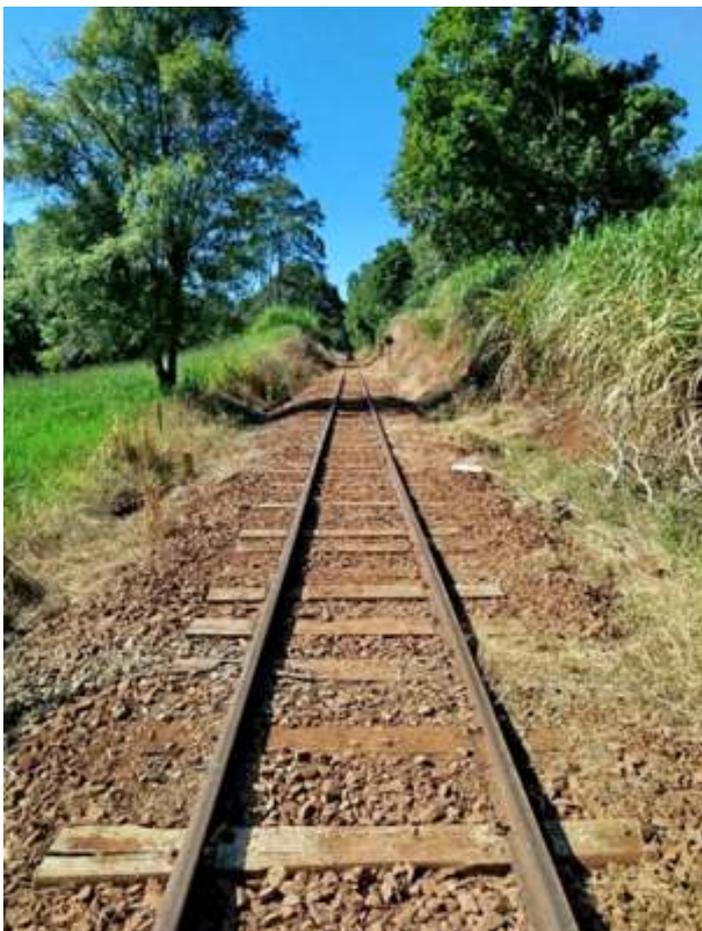
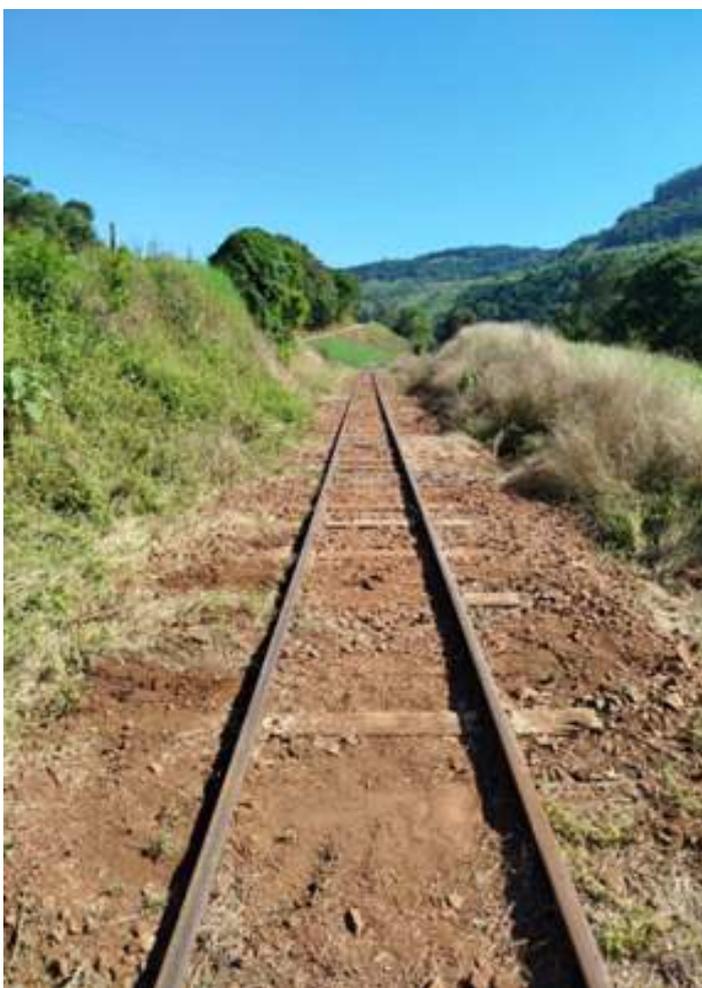
Já na área da via permanente, os trabalhos de trocas de dormentes e estruturação da linha ferroviária entre Piratuba/SC e Marcelino Ramos/RS ocorrem na plena normalidade.

◆ Trabalhos de troca de dormentes no trecho ferroviário entre Piratuba e Marcelino Ramos.
