EDITORIAL

Nesse mês de março de 2020 o ABPF Boletim publica as realizações dos últimos 30 dias da ABPF.

Regional Sul de Minas: Prosseguem os trabalhos de reforma do carro SD-02; serviços na linha em Passa Quatro

NuRVI: Trabalhos de revitalização do segundo mirante em Apiúna/SC

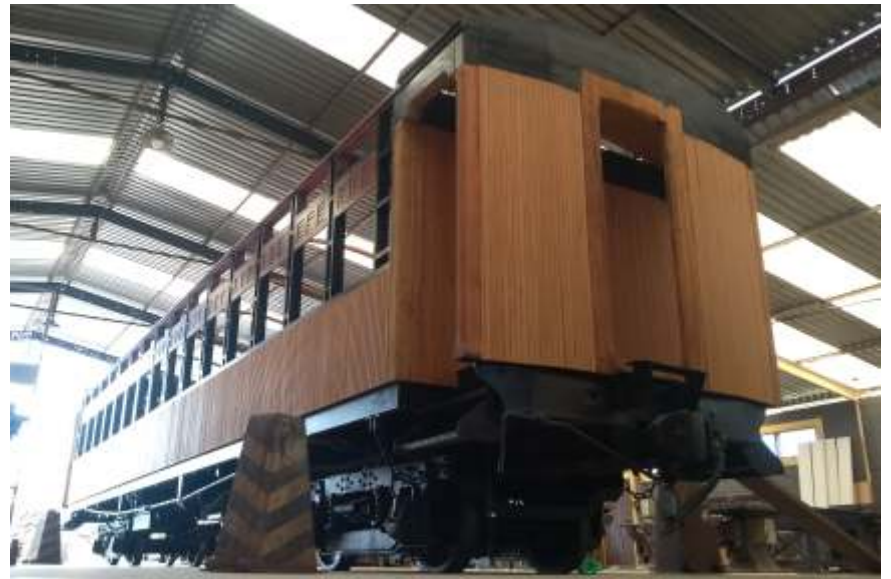
◆ *Aspecto geral do carro no final do mês de fevereiro: boa parte do novo revestimento externo já foi instalado.*

Prosseguem os trabalhos de reforma do carro matrícula SD-02 em São Lourenço/MG. O carro foi inteiramente desmontado, ficando apenas o estrado metálico com os truques.

Os trabalhos agora concentram-se na confecção e instalação do novo revestimento externo, processo que já está adiantado. Novas cambotas de metal foram confeccionadas nas oficinas de Cruzeiro para a estrutura do teto, uma vez que as antigas estavam com corrosão e várias emendas com solda, além de diversos furos sem utilidade alguma.

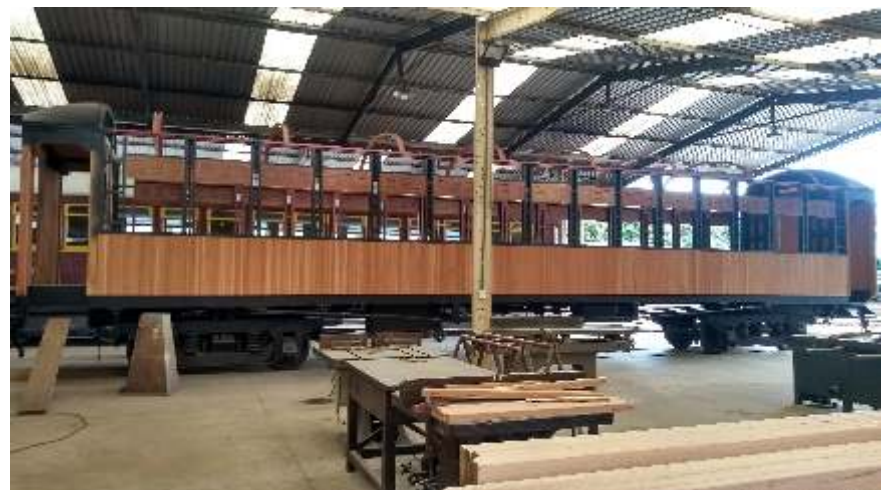
◆ *Na marcenaria de São Lourenço são confeccionadas todas as novas peças de madeira e o carro vai sendo reconstruído.*

As antigas peças de madeira da estrutura estavam com pontos de putrefação e foram substituídas por novas, confeccionadas na marcenaria. As novas peças receberam o revestimento para proteção e a estrutura foi então remontada sobre o estrado.

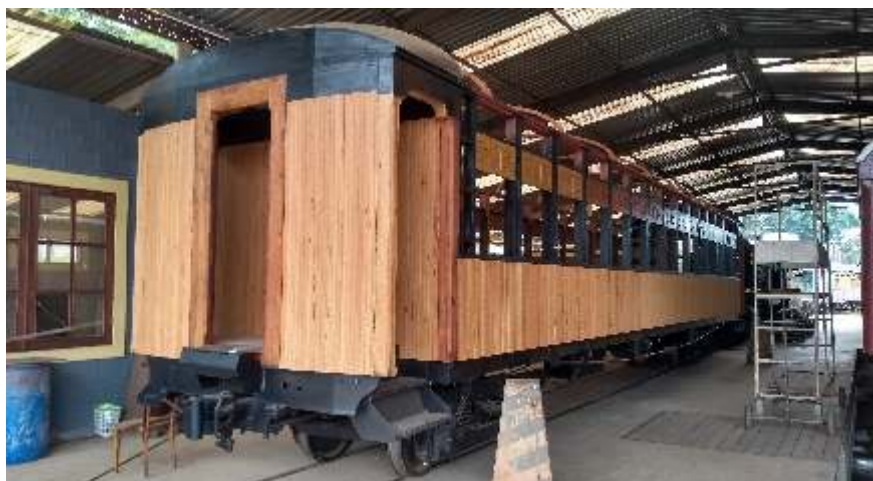
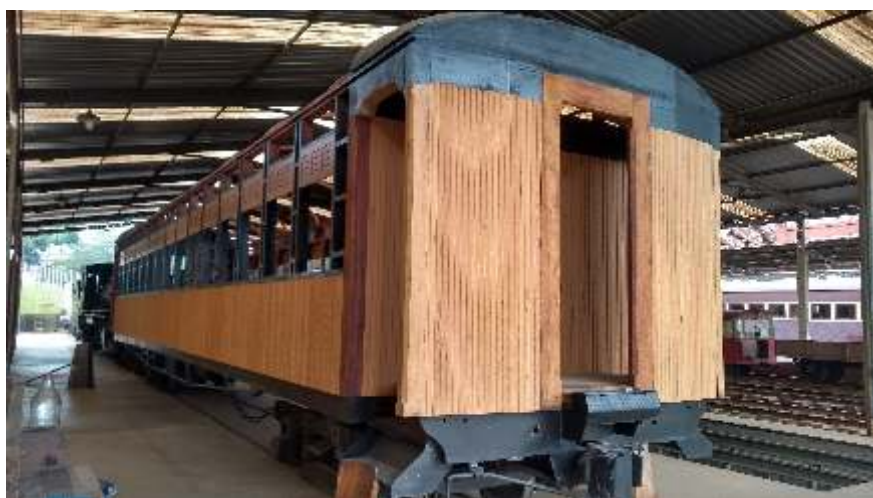
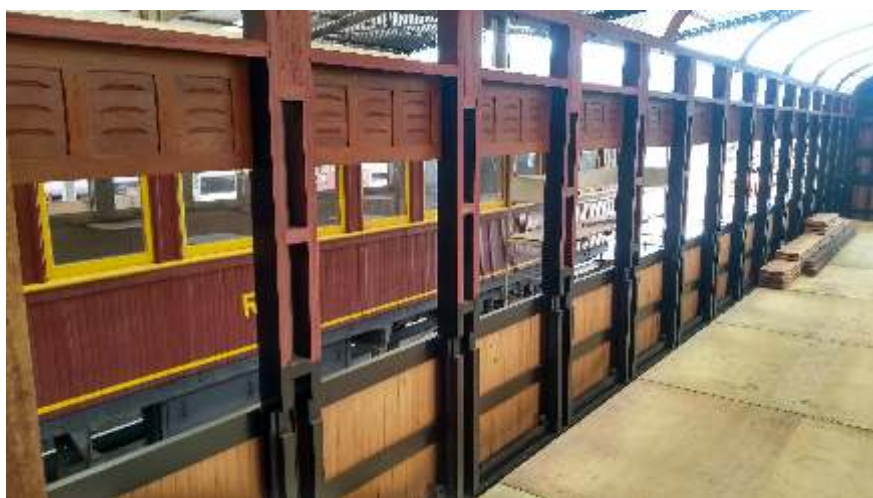
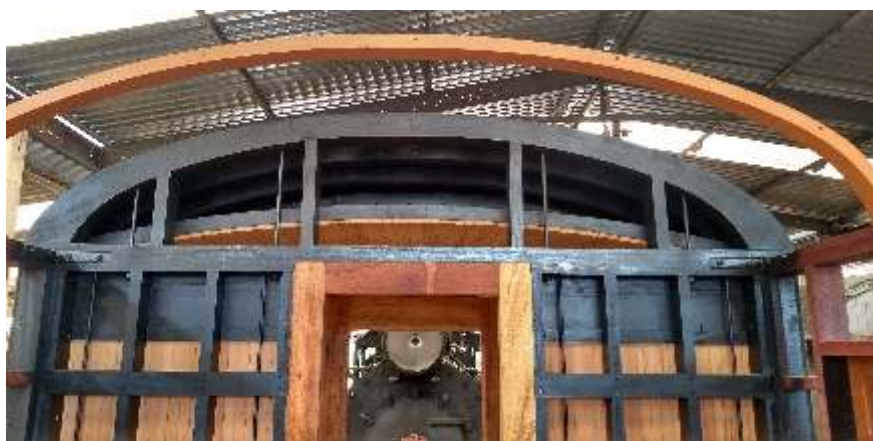
ESTRUTURA INTEIRAMENTE NOVA

Toda a estrutura de madeira do carro foi substituída; novas peças de madeira foram confeccionadas na marcenaria utilizando-se as antigas como modelo; após a fabricação, todas as peças receberam revestimento para proteção e foram montadas no estrado metálico original do carro:

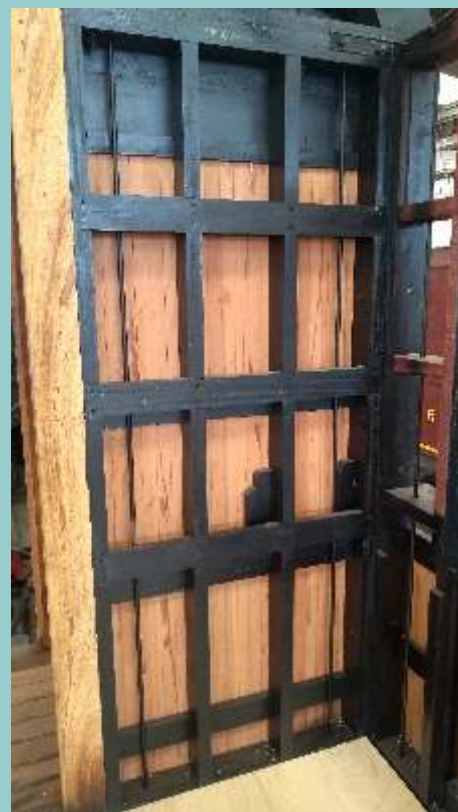
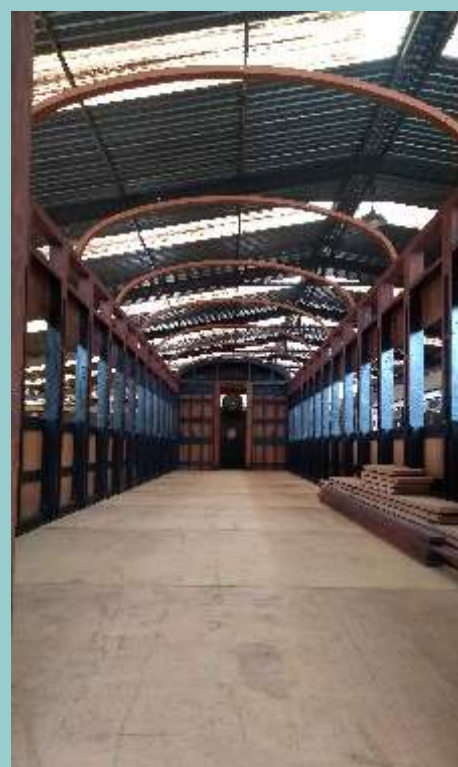
♦ Aspectos externo e interno do carro: revestimento externo sendo instalado; novas cambotas metálicas para a estrutura do teto foram confeccionadas nas oficinas de Cruzeiro utilizando-se as antigas como referência.

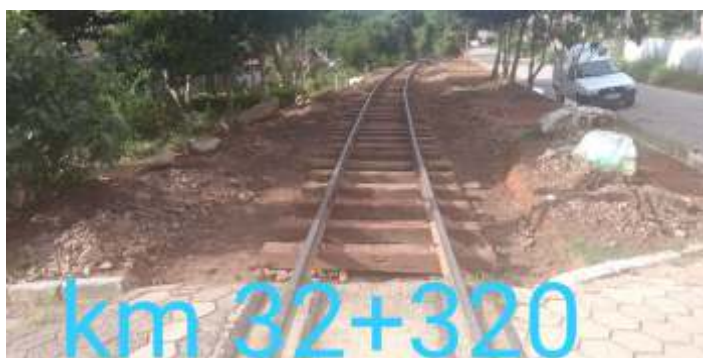
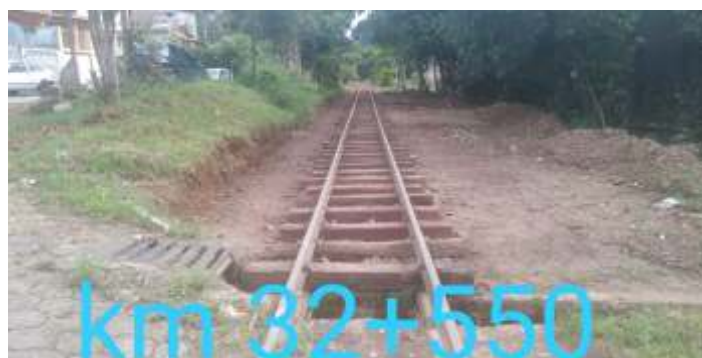
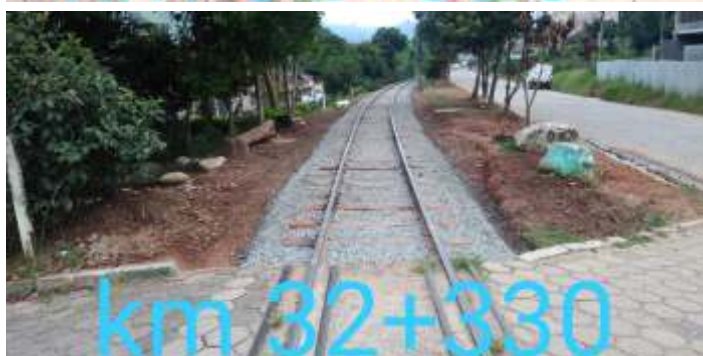
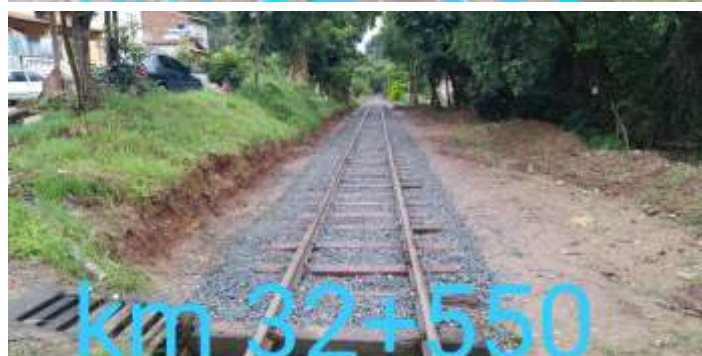
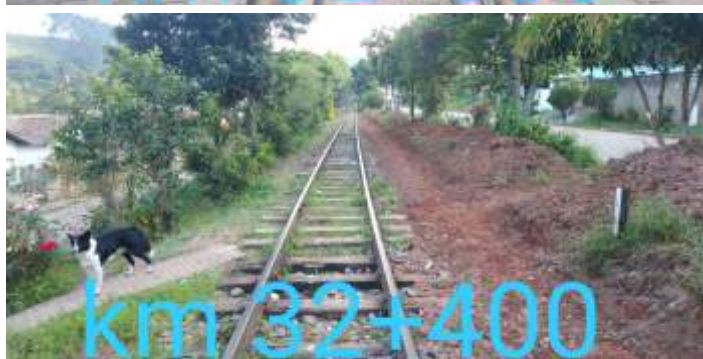
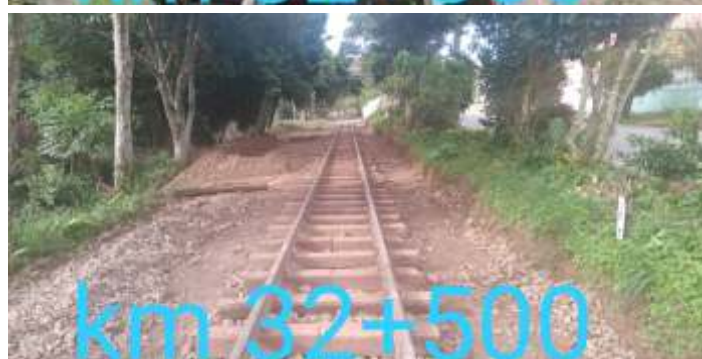
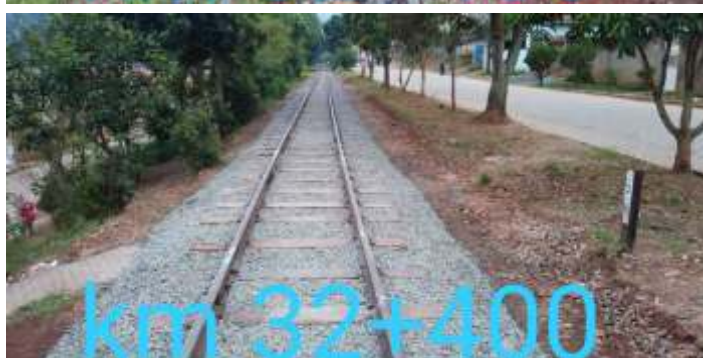
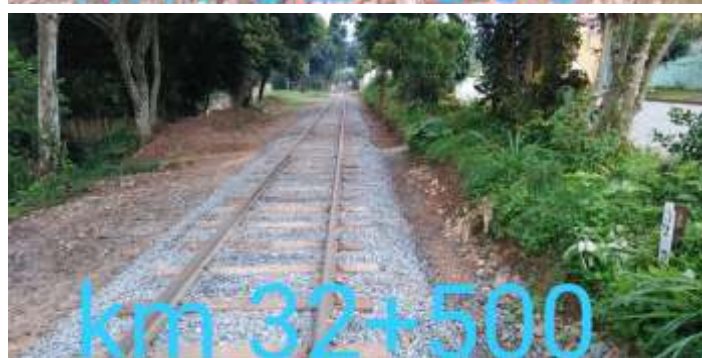
♦ Aspectos do antes e depois dos trabalhos realizados ao longo do km 32 em Passa Quatro: limpeza da faixa de domínio, capina, remoção da vegetação, substituição de dormentes, remoção do lastro antigo para descontaminação, reaplicação do lastro já limpo, complementação com lastro novo, alinhamento, nivelamento e soca

Substituição de dormentes no km 32, com correção de bitola e recomposição do lastro, além de nivelamento e alinhamento.

Foram adquiridos 100m³ de brita para lastro que foram descarregados na área de almoxarifado da via no pátio da estação de Passa Quatro, de onde o mesmo é levado conforme a necessidade para o trecho com o vagonete rebocado pelo auto-de-linha. Quatorze viagens já foram levadas e aplicadas no trecho, com nivelamento e soca.

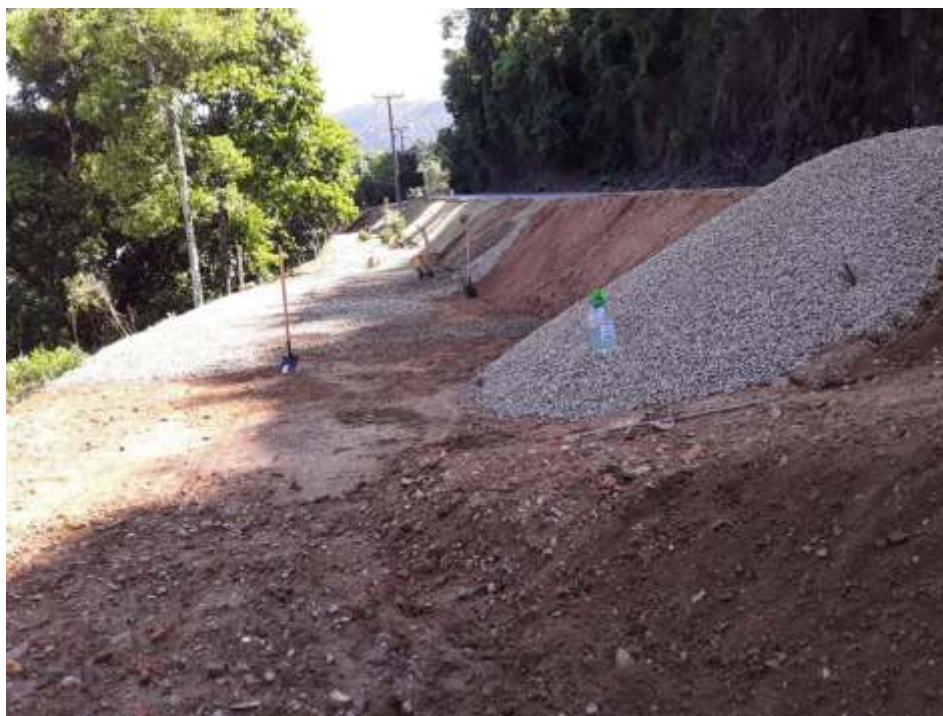
◆ Início dos trabalhos de revitalização do segundo mirante. Foto: Otávio Georg Junior

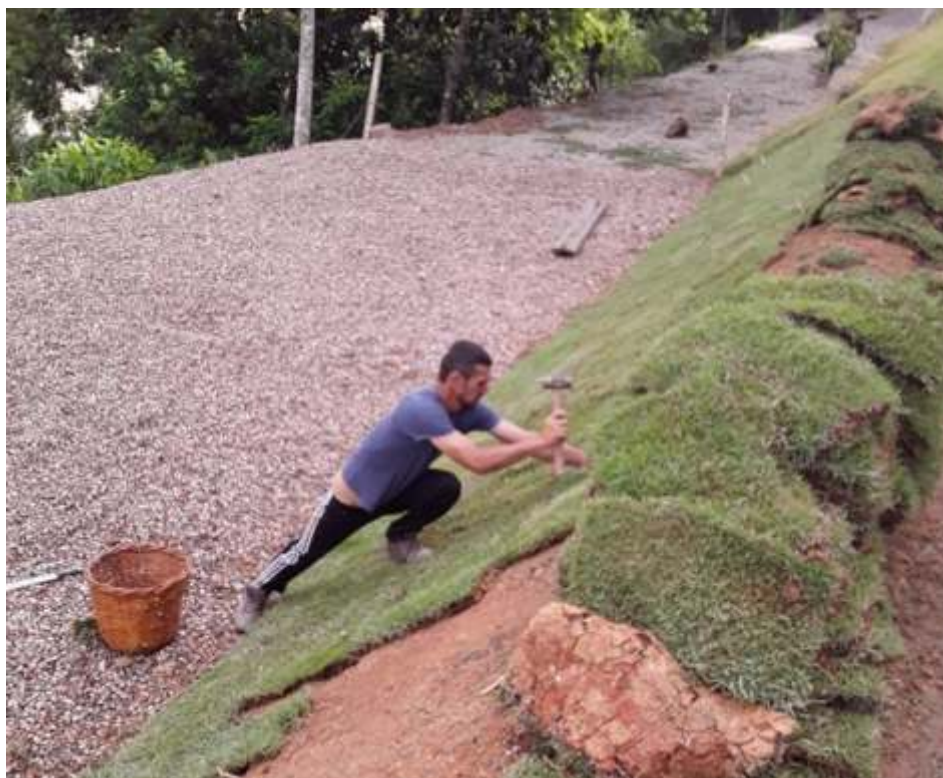
◆ Colocação do gramado na encosta rente ao mirante. Foto: Otávio Georg Junior

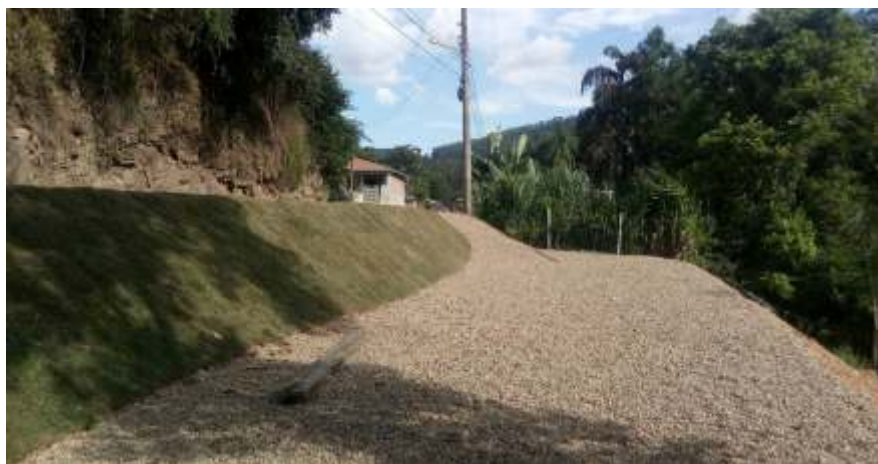
◆ *Revitalização finalizada faltando apenas os complementos como por exemplo, bancos, que ficarão voltados à paisagem do rio. O capinzal visto a seguir também é alvo de impedimento de acesso pela vizinha. Mais ao fundo descortina-se a área do embarque do trem. Foto: Otávio Georg Junior*

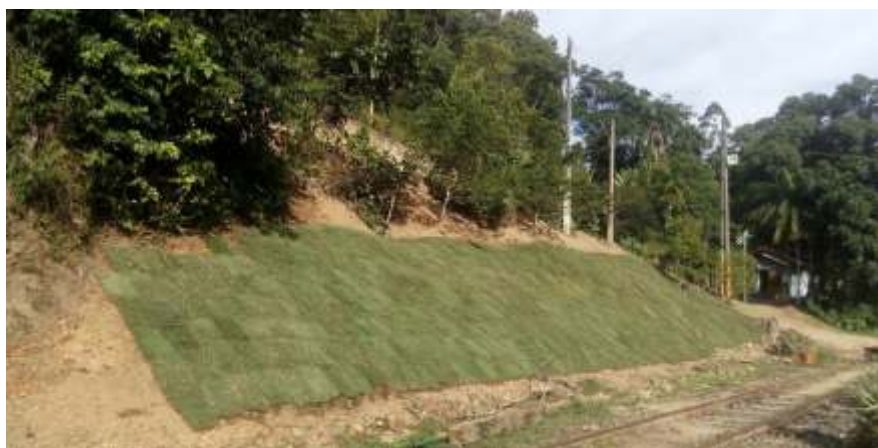
◆ *Uma das encostas, próxima ao embarque, paralela a via férrea, também foi revitalizada com gramado, dando melhor aspecto à área. Foto: Otávio Georg Junior*
