EDITORIAL

Nesse mês de fevereiro de 2023 o ABPF Boletim publica as realizações dos últimos 30 dias da ABPF e suas Regionais que estão realizando trabalhos de reforma e manutenção. Neste mês, os trens da ABPF circularam ininterruptamente.

ABPF NACIONAL: muitos trabalhos nas oficinas

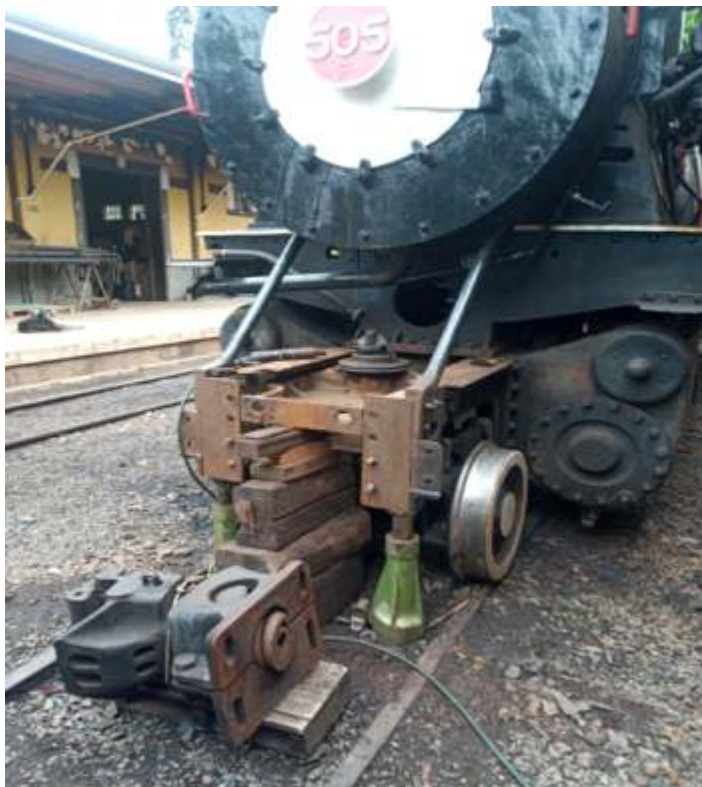
♦ Troca do para choque da Loc. 505. Foto de Helio Gazetta.

Continuamos dando prosseguimento na manutenção das locomotivas a vapor, onde estamos trabalhando para solucionar um problema em um eixo da locomotiva 505, onde também estamos aproveitando para fazer a substituição do para-choque que é em madeira, bem como parafusos e chaparia. Ele ainda é o original de quando a locomotiva chegou no início dos anos 1980 para a ABPF.

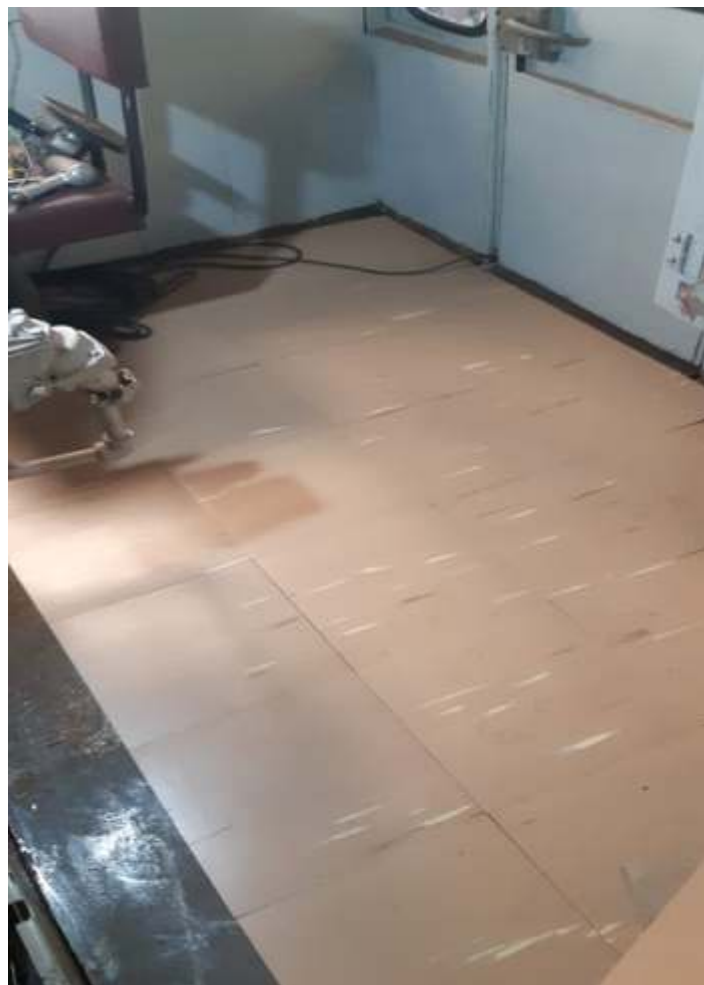
♦ Novo piso assentado na cabina da 3104. Foto de André Luis.

Na parte de locomotiva diesel, prosseguimos com a montagem da locomotiva GE 3104, tanto na parte elétrica como a montagem mecânica dos truques, que esta sendo recuperado em cem por cento as timoneras de freio com novo embuchamento e pinos. Tudo sendo reconstruído em 1045 e temperados. Praticamente todos os mancais de fricção dos eixos foram substituídos, como também os feltros por novos. Também já esta concluído o novo piso da cabina em Paviflex camurça, assim como era.

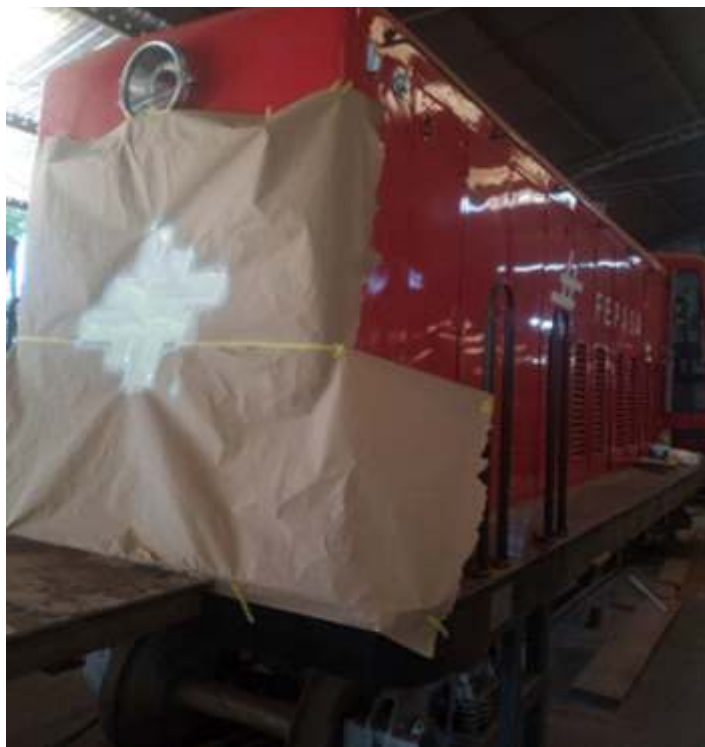
♦ Pintura do logo FEPASA na frente da 3104. Foto de H.G.F.

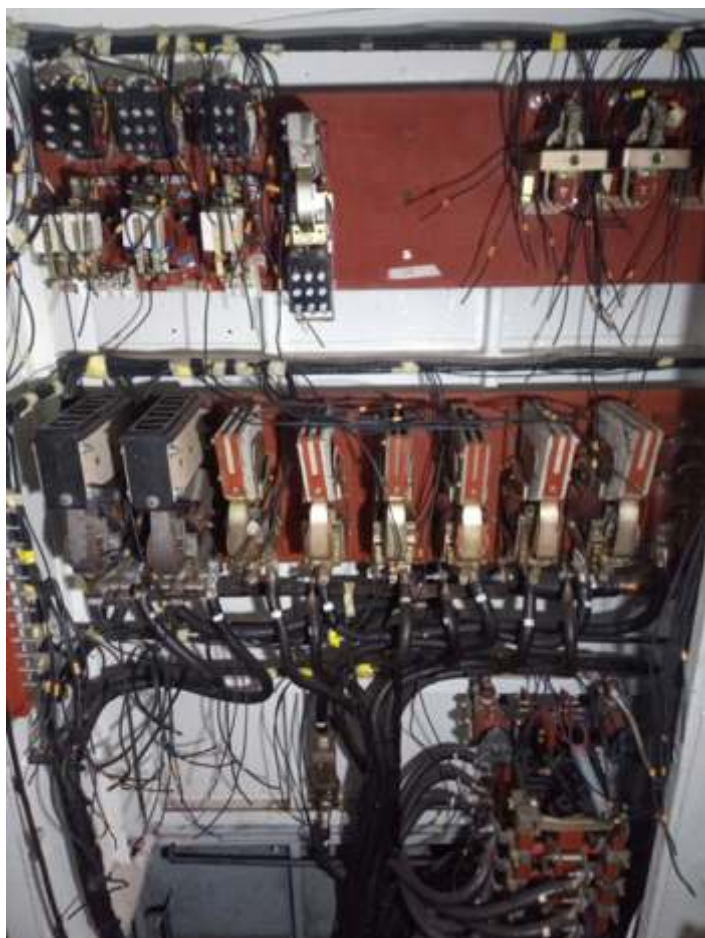
♦ Painel elétrico da 3104 em fase final de reconstrução. Foto H.G.F

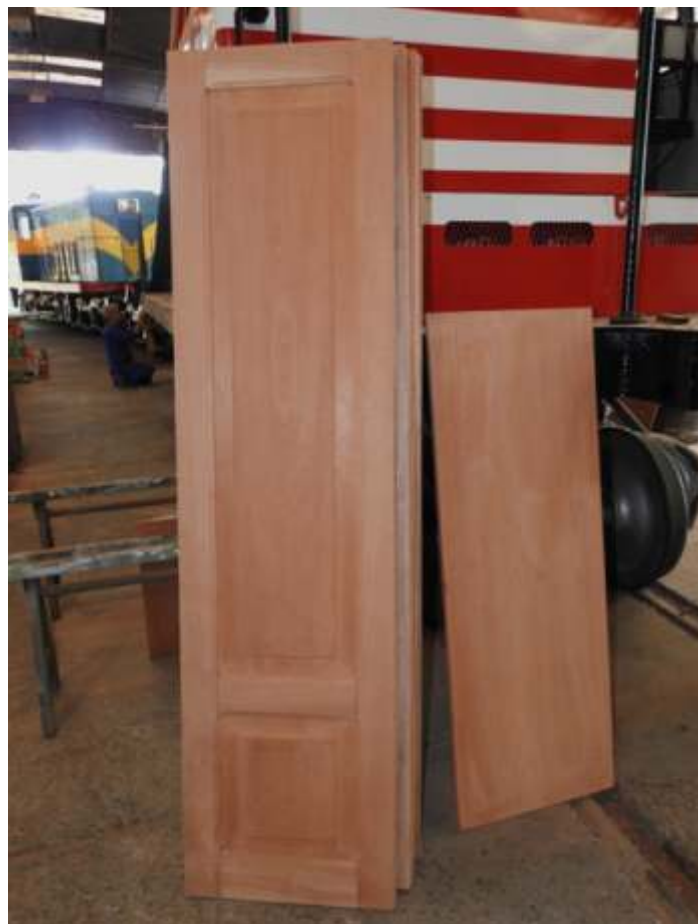
♦ Novas janelas para a estação de Carlos Gomes. Foto H.G.F.

Nas oficinas de marcenaria, prosseguimos com a fabricação de portas e janelas da estação de Carlos Gomes, em substituição as que incendiaram em 2020. Os batentes já foram concluídos, bem como as folhas das janelas num total de seis peças. No momento estamos fabricando as vidraças, tudo exatamente como eram.

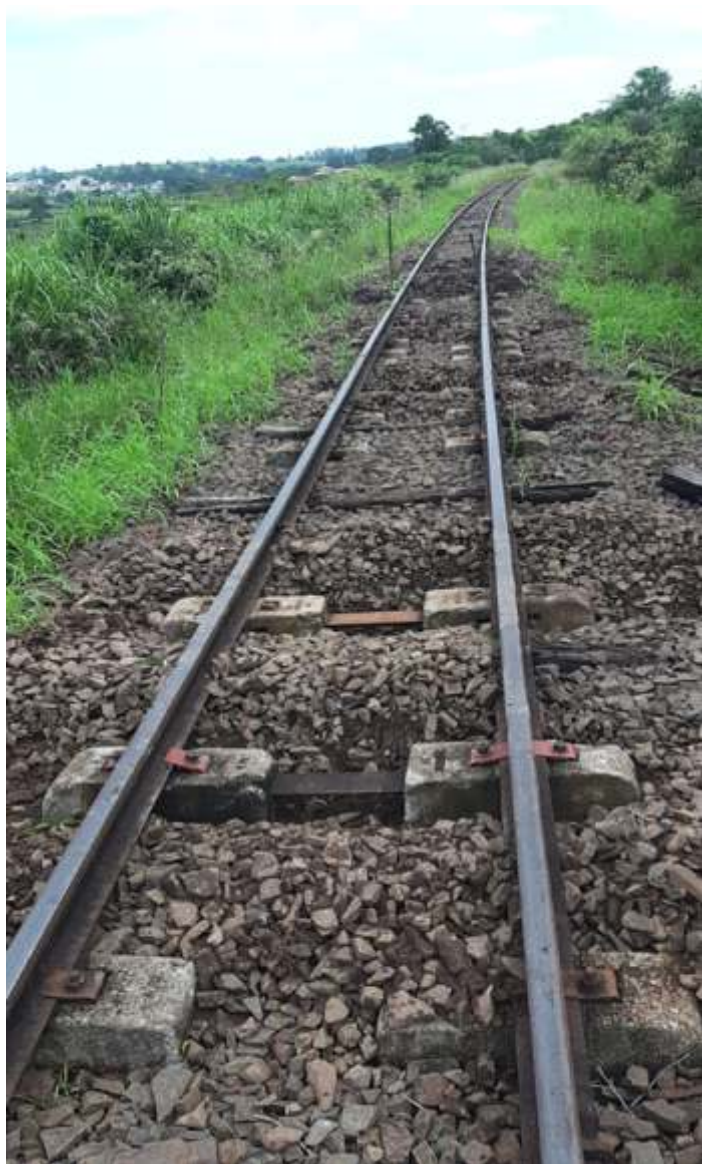
♦ *Substituição dos velhos dormentes de madeira por concreto. Foto de Márcio Silva.*

A via permanente trabalha na parte de roçagem, troca de dormentes e inspeção geral do trecho devido as fortes chuvas ao longo do mês.

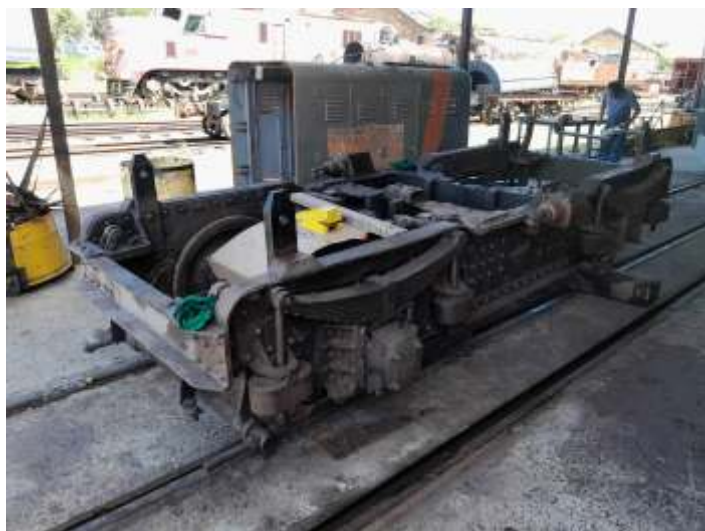
♦ Truque já remontado após revisão e já com nova pintura.

Seguem os trabalhos de reforma do material rodante. A locomotiva diesel-elétrica nº 514 «Marcelina» já teve o truque totalmente desmontado e revisado, com limpeza e correções. A estrutura foi jateada e já recebeu uma nova pintura.

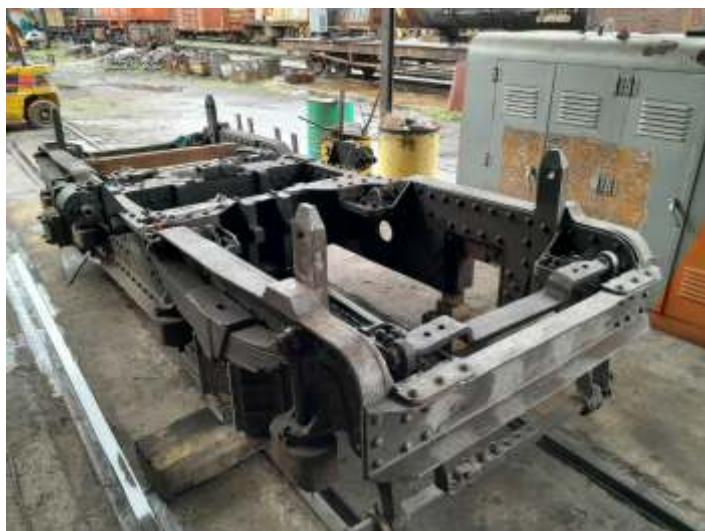
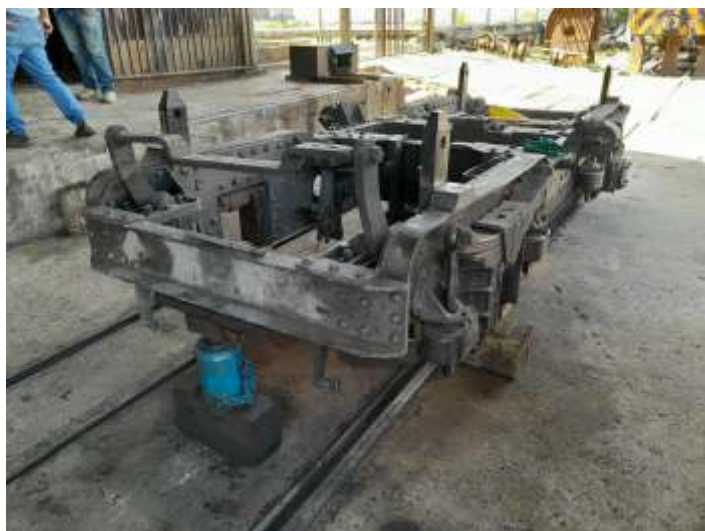
♦ Truque já removido da locomotiva.

♦ Motores de tração já colocados no truque após revisão.

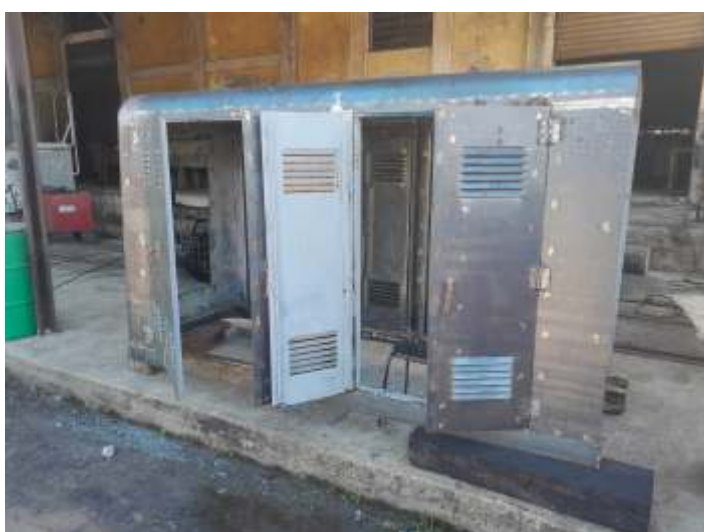
♦ Trabalhos de funilaria no capô da locomotiva.

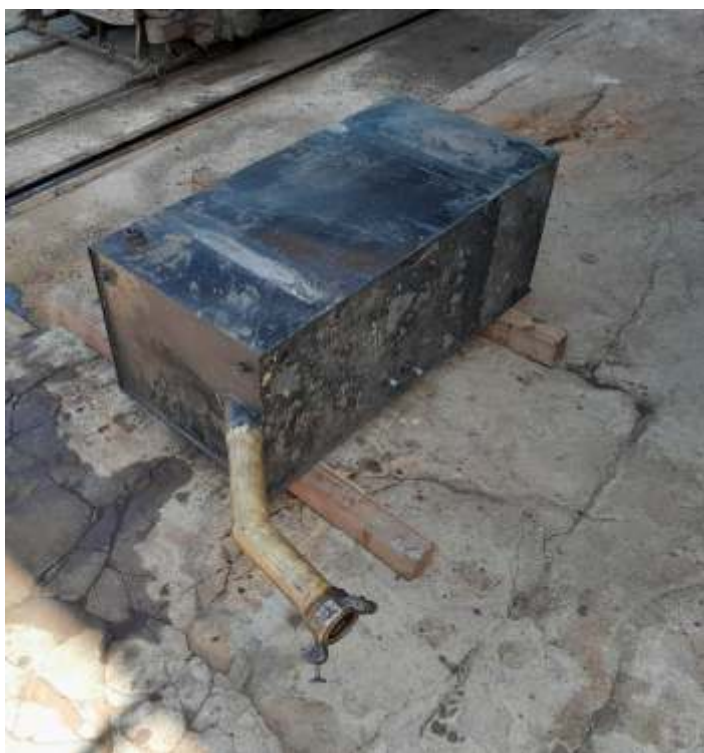
♦ O tanque de combustível removido para passar por limpeza e revisão.

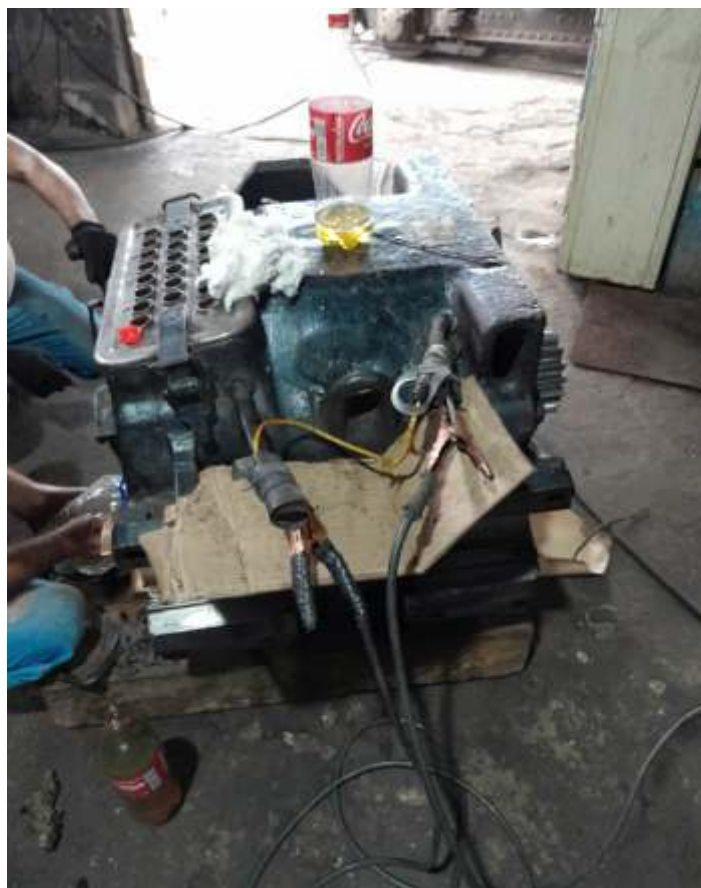
♦ Motor de tração passando por testes.

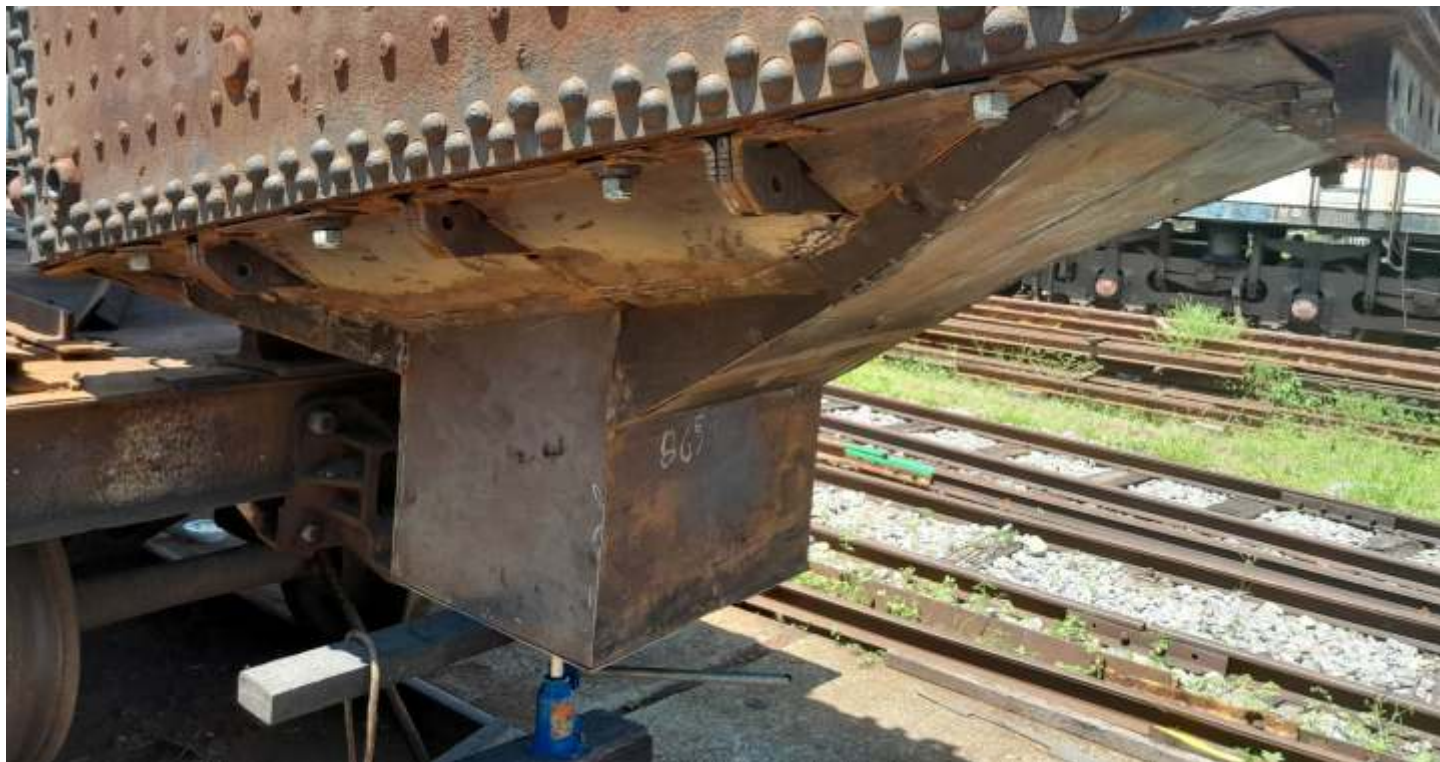
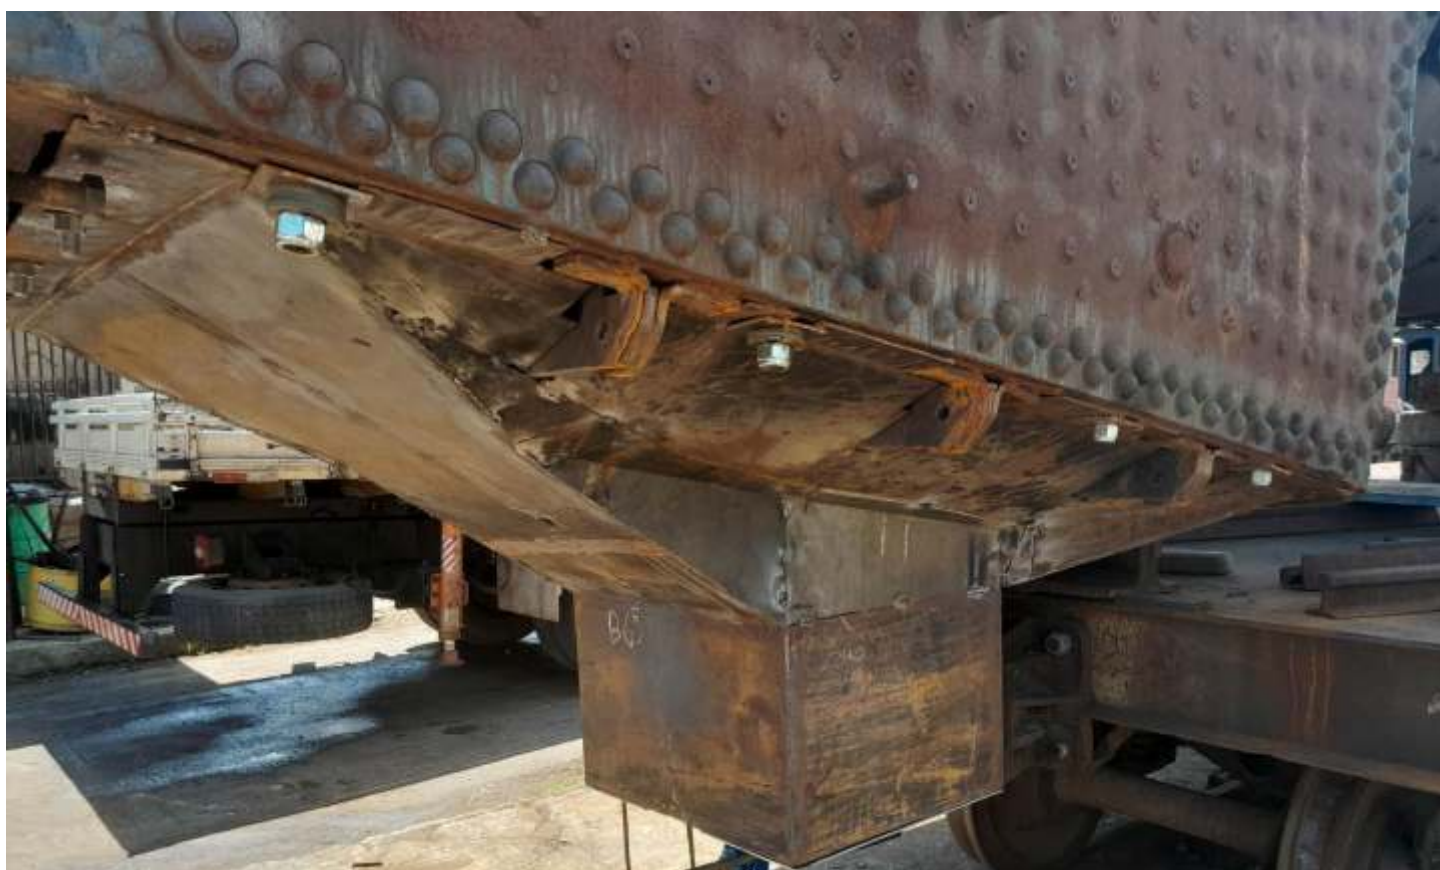
♦ Confecção do novo cinzeiro para a locomotiva nº 522 ex. RMV.

Avançaram mais os trabalhos de construção do novo cinzeiro para a locomotiva nº 522 ex. RMV. Como dito anteriormente, a mesma já não mais possuía um cinzeiro visto que foi convertida para queima de óleo BPF na década de 1950 o que, dentre outras modificações, exige a remoção do cinzeiro.

Foi necessário então ser projetado um cinzeiro do zero, uma vez que nenhuma referência do antigo existe.

Vários aspectos tiveram que ser levados em consideração, como a interferência do jogo de arrasto da locomotivas, o espaço do longeirão, capacidade para cinzas, abertura para oxigenação do fogo e mecanismos de limpeza e descarga das cinzas, além da fixação no fundo da caldeira.

Espera-se em breve concluir mais essa etapa na reforma da locomotiva nº 522 para então a caldeira ser recolocada sobre o longeirão.

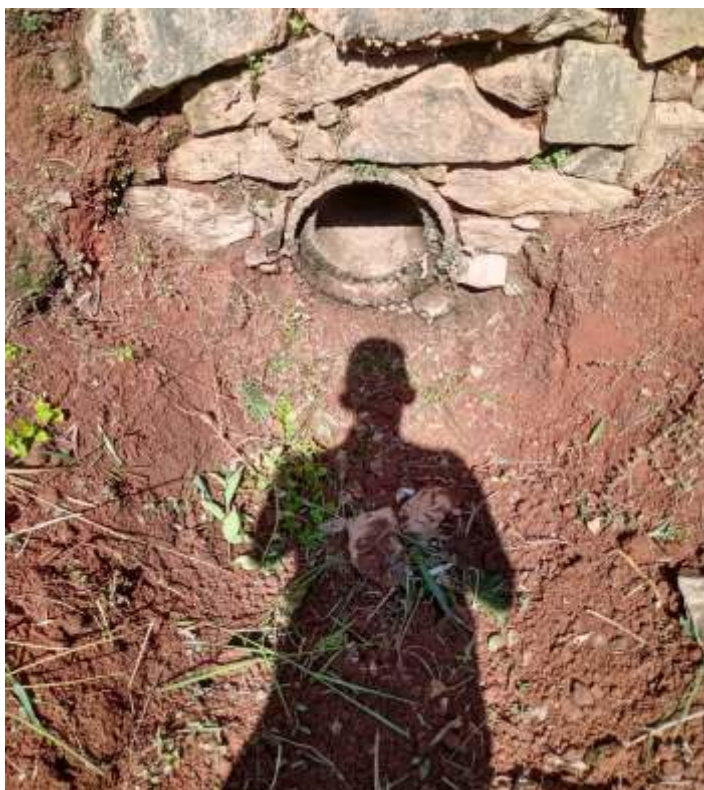
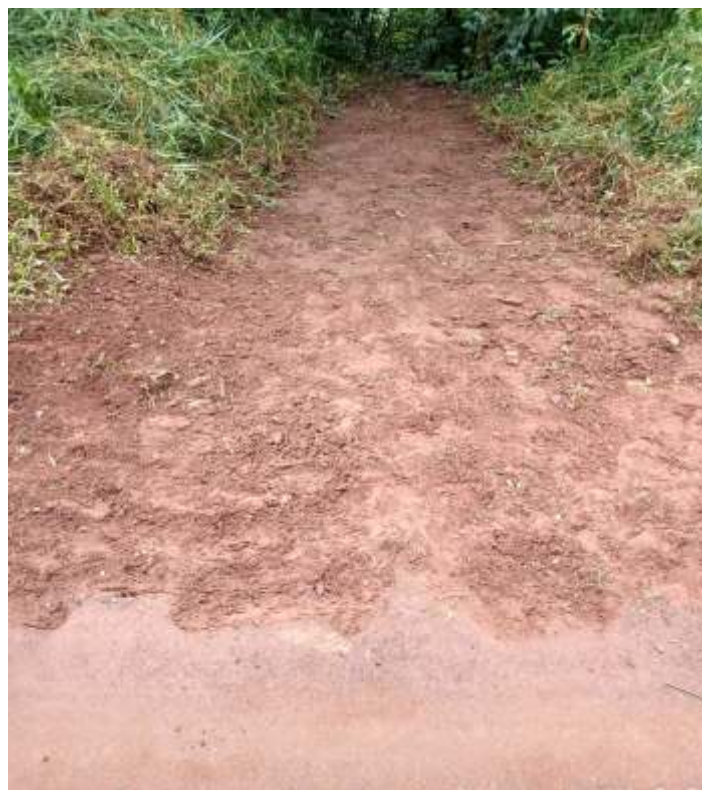
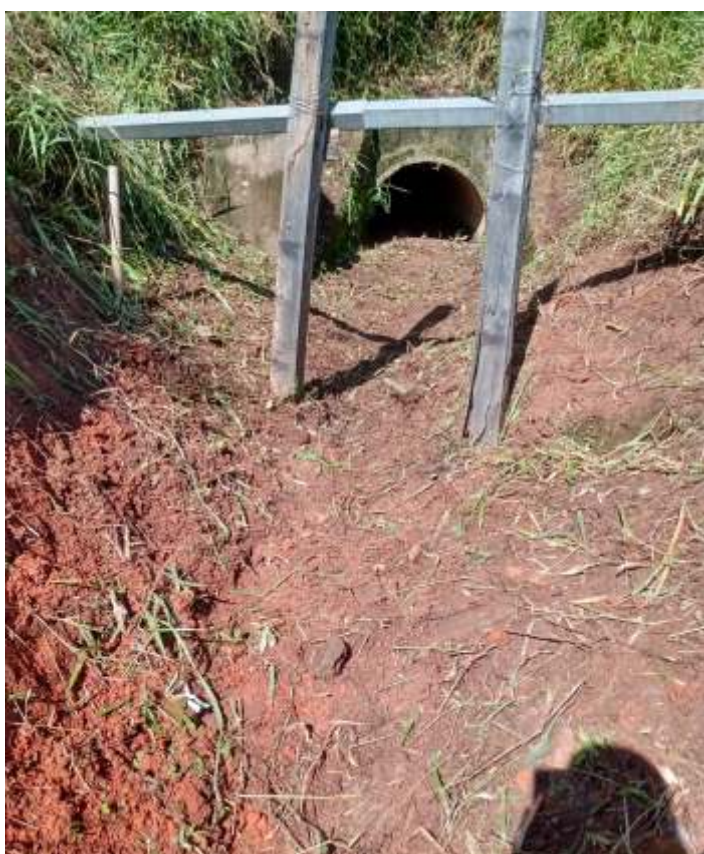
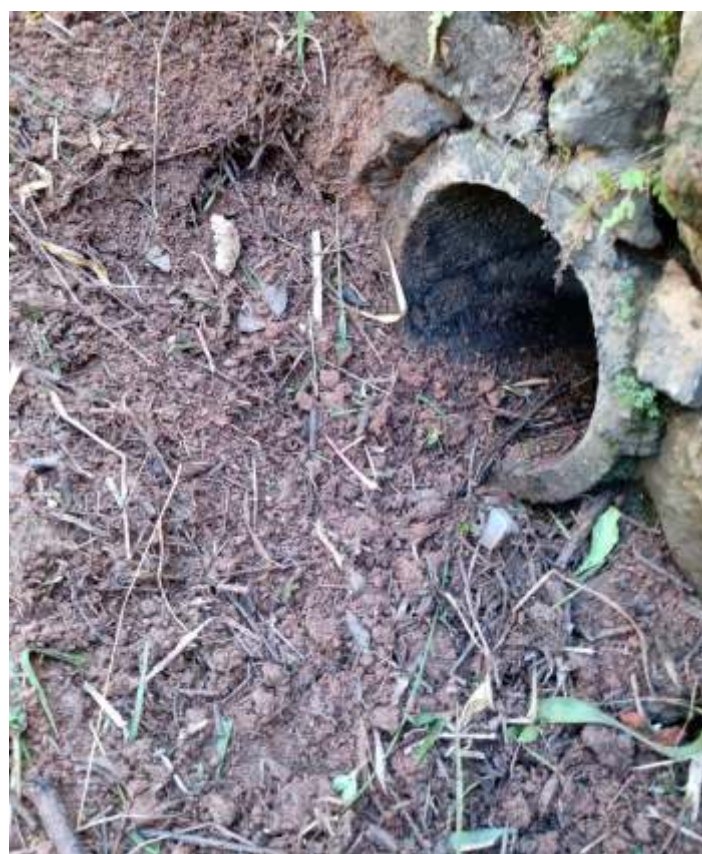
◆ Serviço de capina e limpeza do sistema de drenagem.

Seguem os trabalhos de manutenção e conservação da via e do material rodante. A via está sendo limpa, com capina e retirada de lixo. As saídas de água de vários boeiros e de drenagem da faixa de domínio foram corrigidas. A equipe está também realizando roçada da faixa de domínio além da manutenção periódica de trilhos, dormentes, alinhamento e nivelamento da linha.

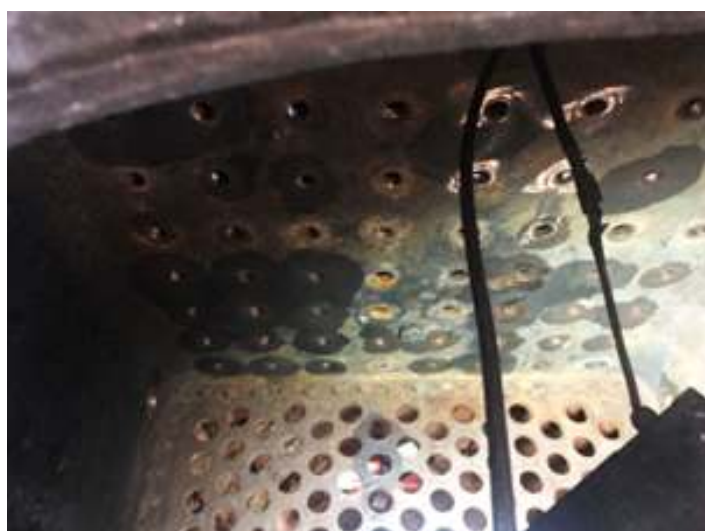
◆ Visão da fornalha com estais já removidos do espelho superior.

Na região da fornalha, os estais passaram por inspeção e ultrassom, e os que apresentaram defeito estão sendo removidos para substituição. A fornalha já havia sido desmontada anteriormente, juntamente com a remoção do terceiro eixo motriz. Conforme mencionado em edições anteriores do boletim, todos os rodeiros da locomotiva serão removidos para troca do aro de rodagem.

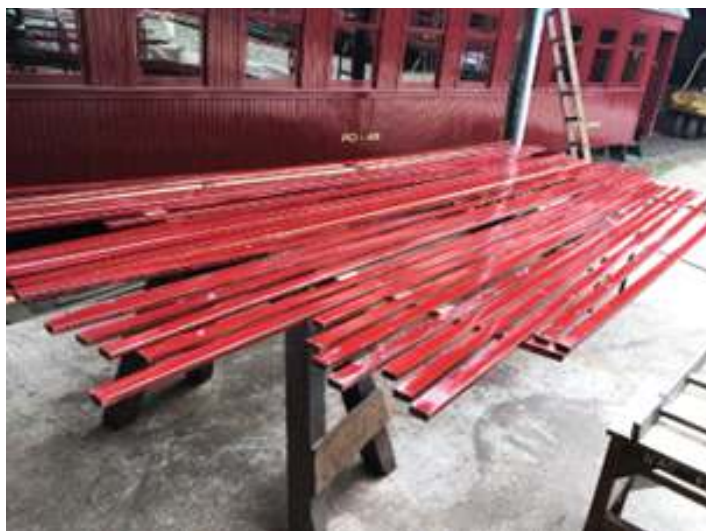
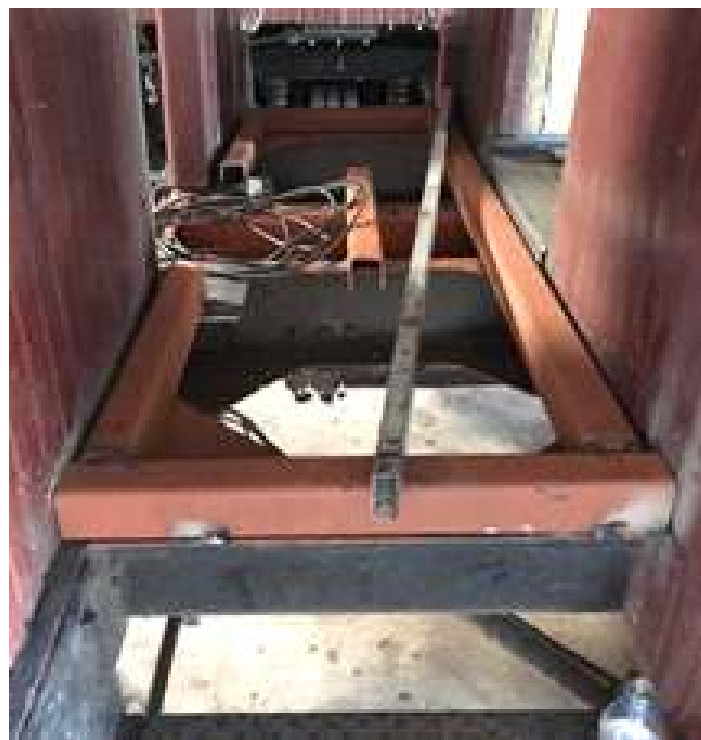
♦ *Reconstrução da plataforma nos vestibulos do carro de passageiros PD-42.*

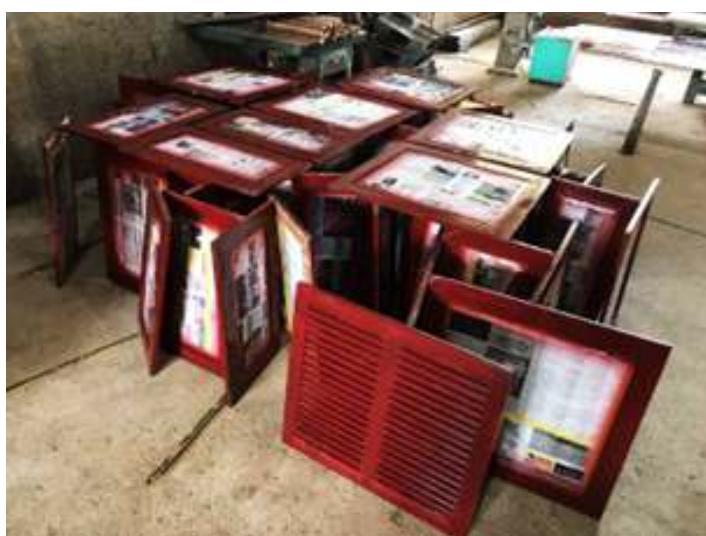
♦ *Pintura dos caixilhos de janela, portas e acabamentos internos.*

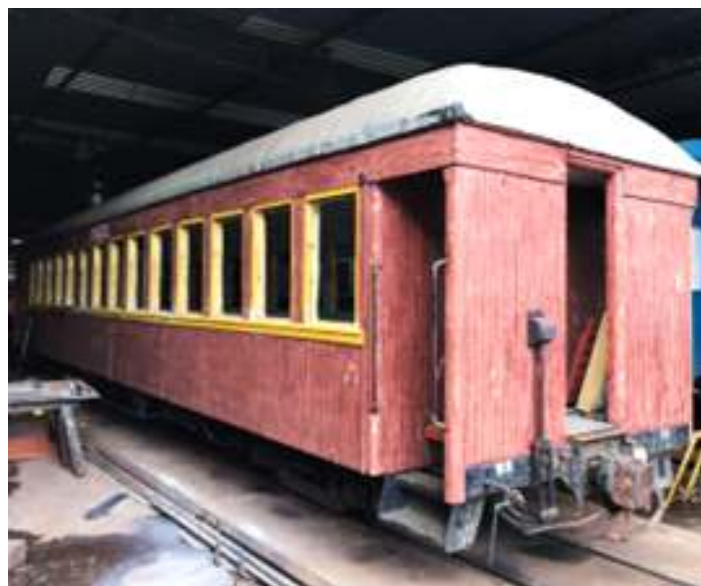
♦ *Carro PD-42 já lixado, para receber nova pintura.*

No exterior, as sanfonas de passagem entre carros foram retiradas para pintura fundo e preparação do carro para a instalação definitiva. Neste momento, os vestibulos do carro tiveram o piso removidos sendo reconstruídos de modo à comportar as novas sanfonas.

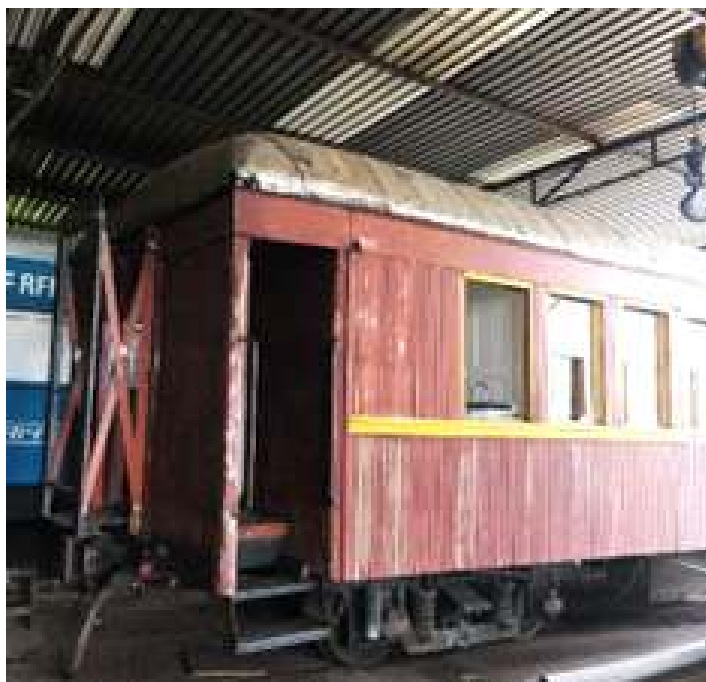
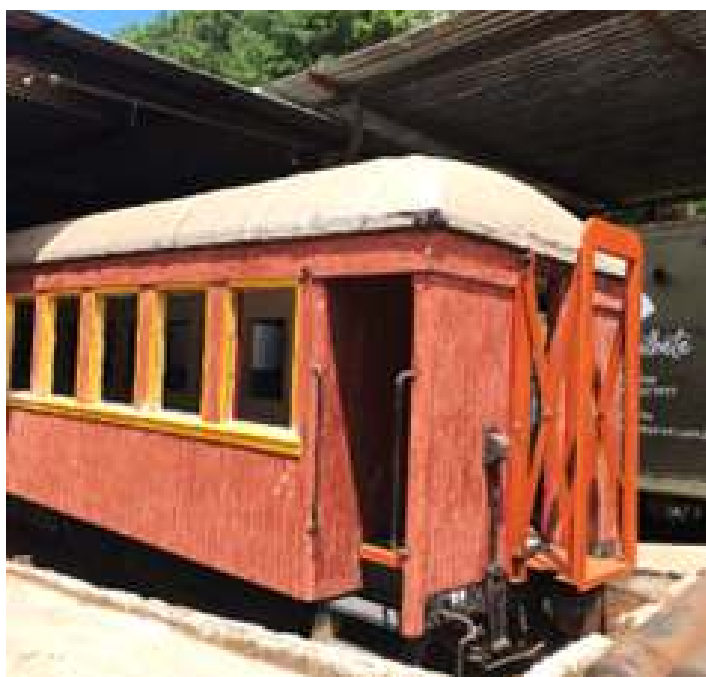
♦ Sanfonas de passagem do carro de passageiros PD-42 já instaladas.

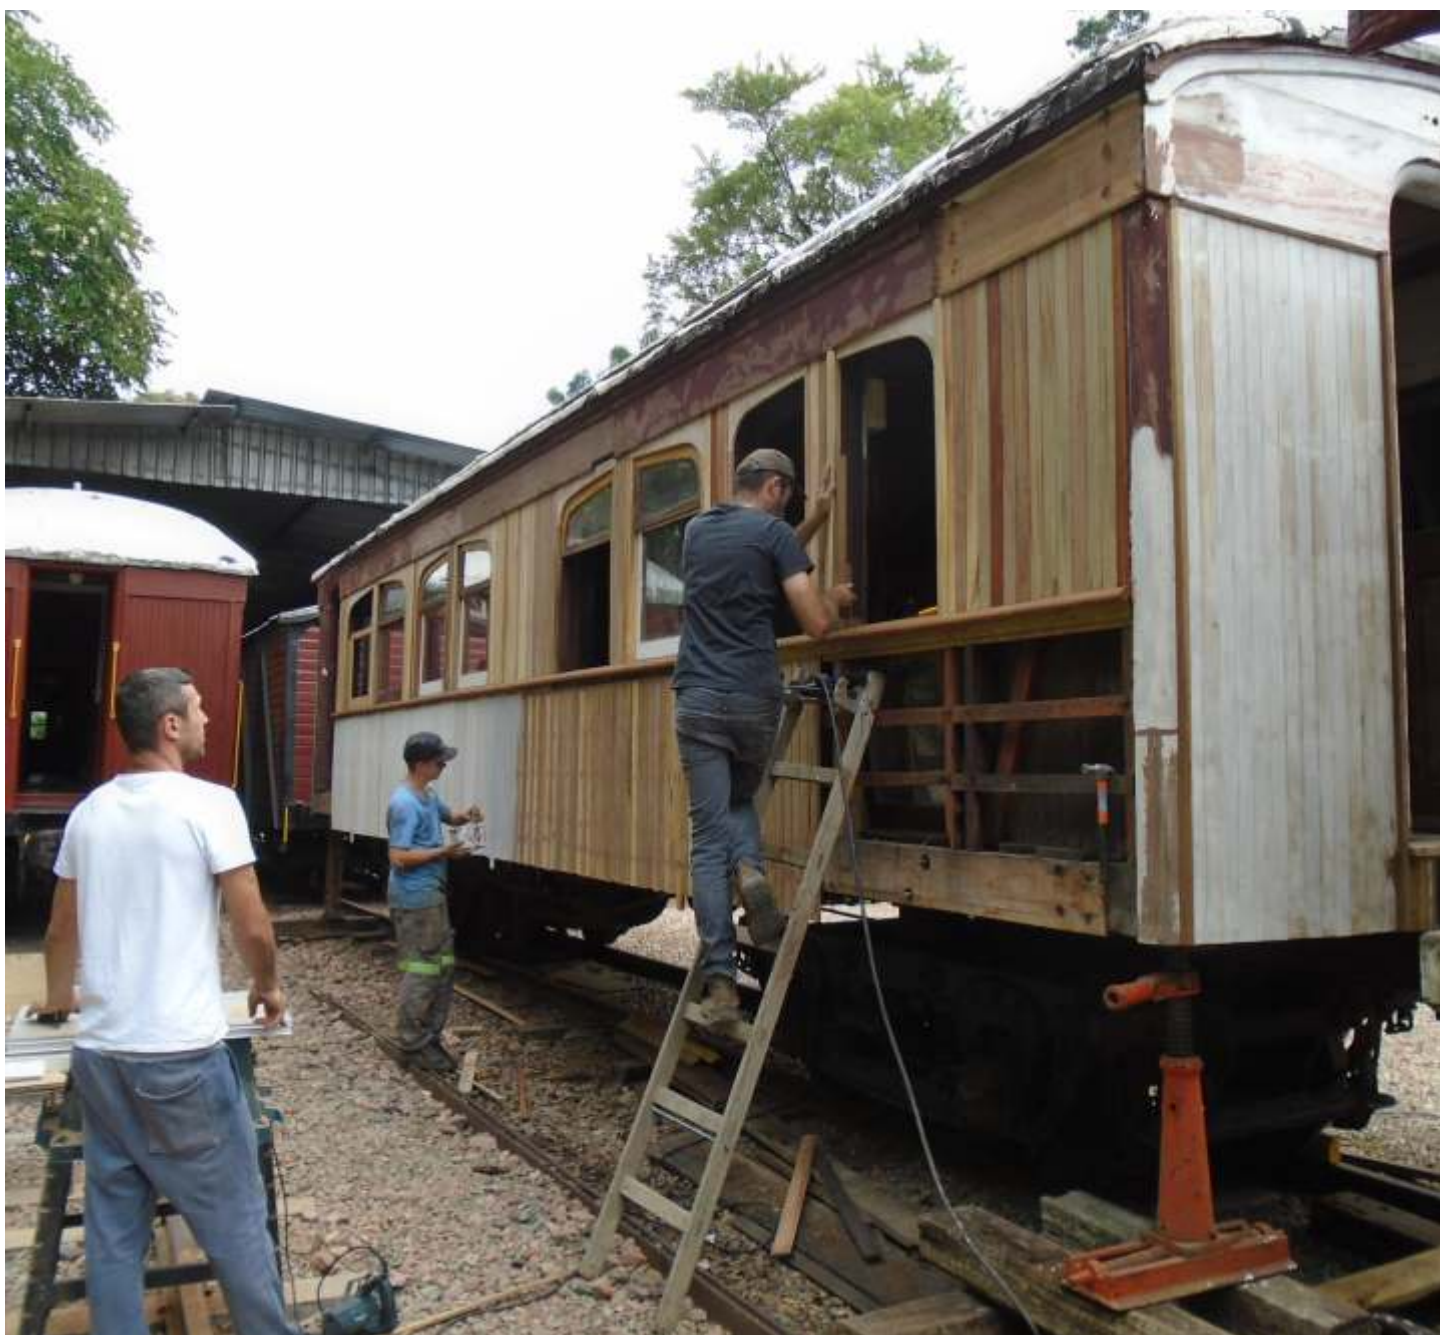
♦ Situação da restauração do carro administrativo AM6 em 18 de fevereiro. Autoria de Luiz Carlos Henkels.

Por sua vez o carro AM6 – administrativo – está dando muito trabalho na restauração de sua caixa, agora já em vias de fechamento, mas, que esteve toda deteriorada pelos longos anos de uso e exposição às intempéries. Uma vez fechada a parte externa da caixa, muito trabalho ainda aguarda as equipes na organização interna que também muito sofreu ao longo dos vinte anos em que ficou inativo nos galpões em Rio do Sul. Mesmo estando ao abrigo, a situação não evita a proliferação de cupins, que se aproveitam deste ambiente seco, sem falar na poeira que impregna a mobília.

No quesito mecânica, o AM6 está em estado razoável, necessitando consertos em especial no encanamento de ar para o freio, limpeza e pintura. A equipe comandada pelo coordenador Otávio Georg Junior ainda não se dedicou ao teto do carro, que será a próxima etapa, onde inclusive se pretende restaurar o clerestório .

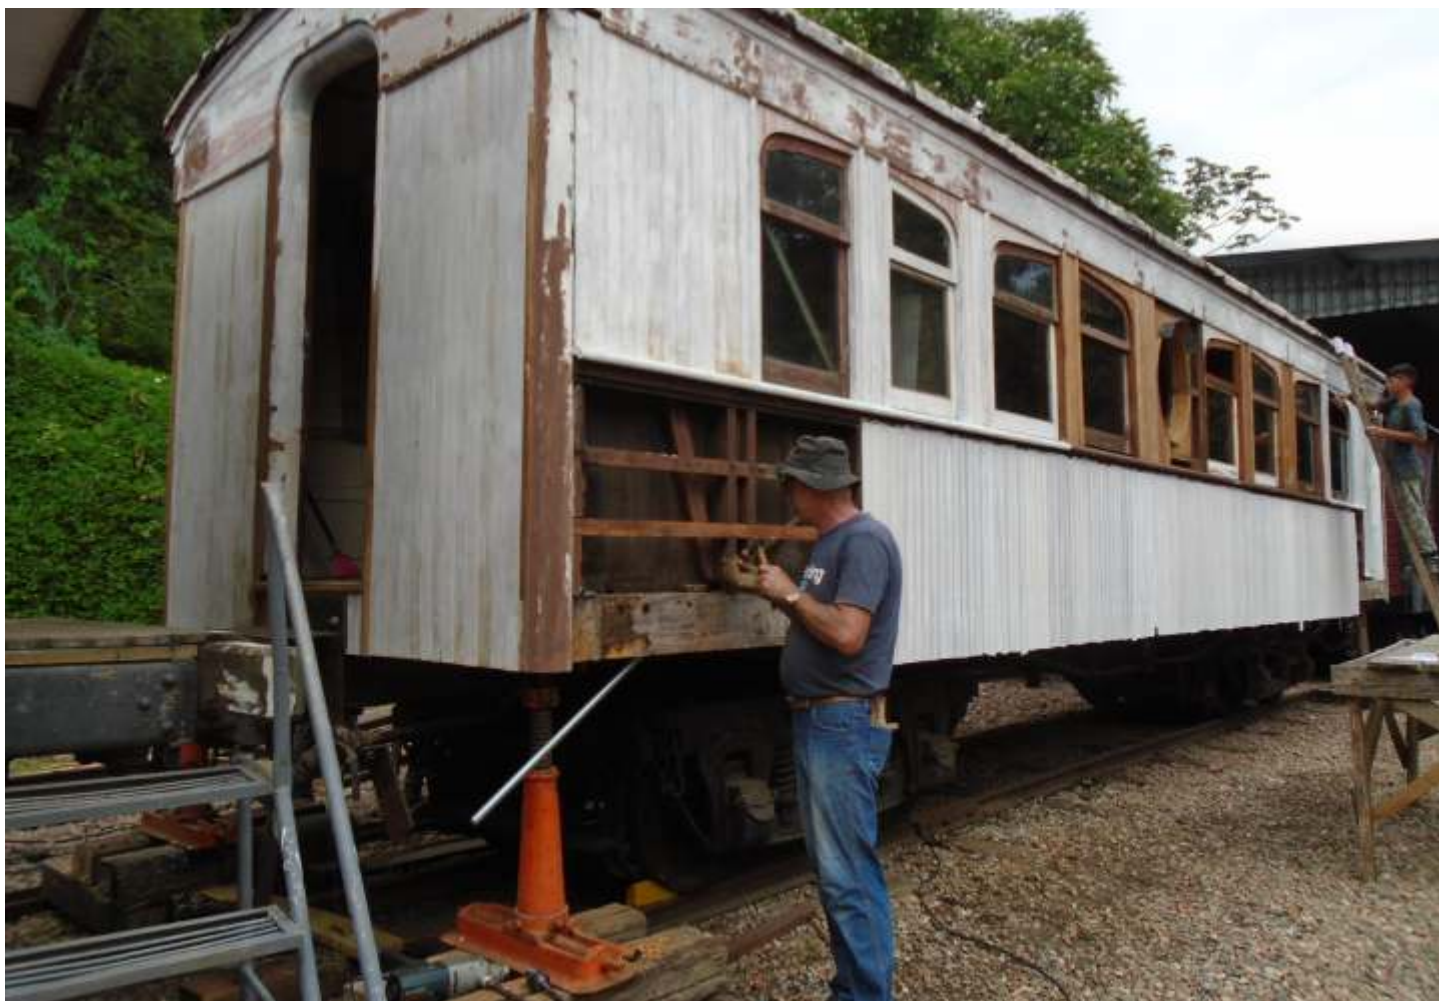
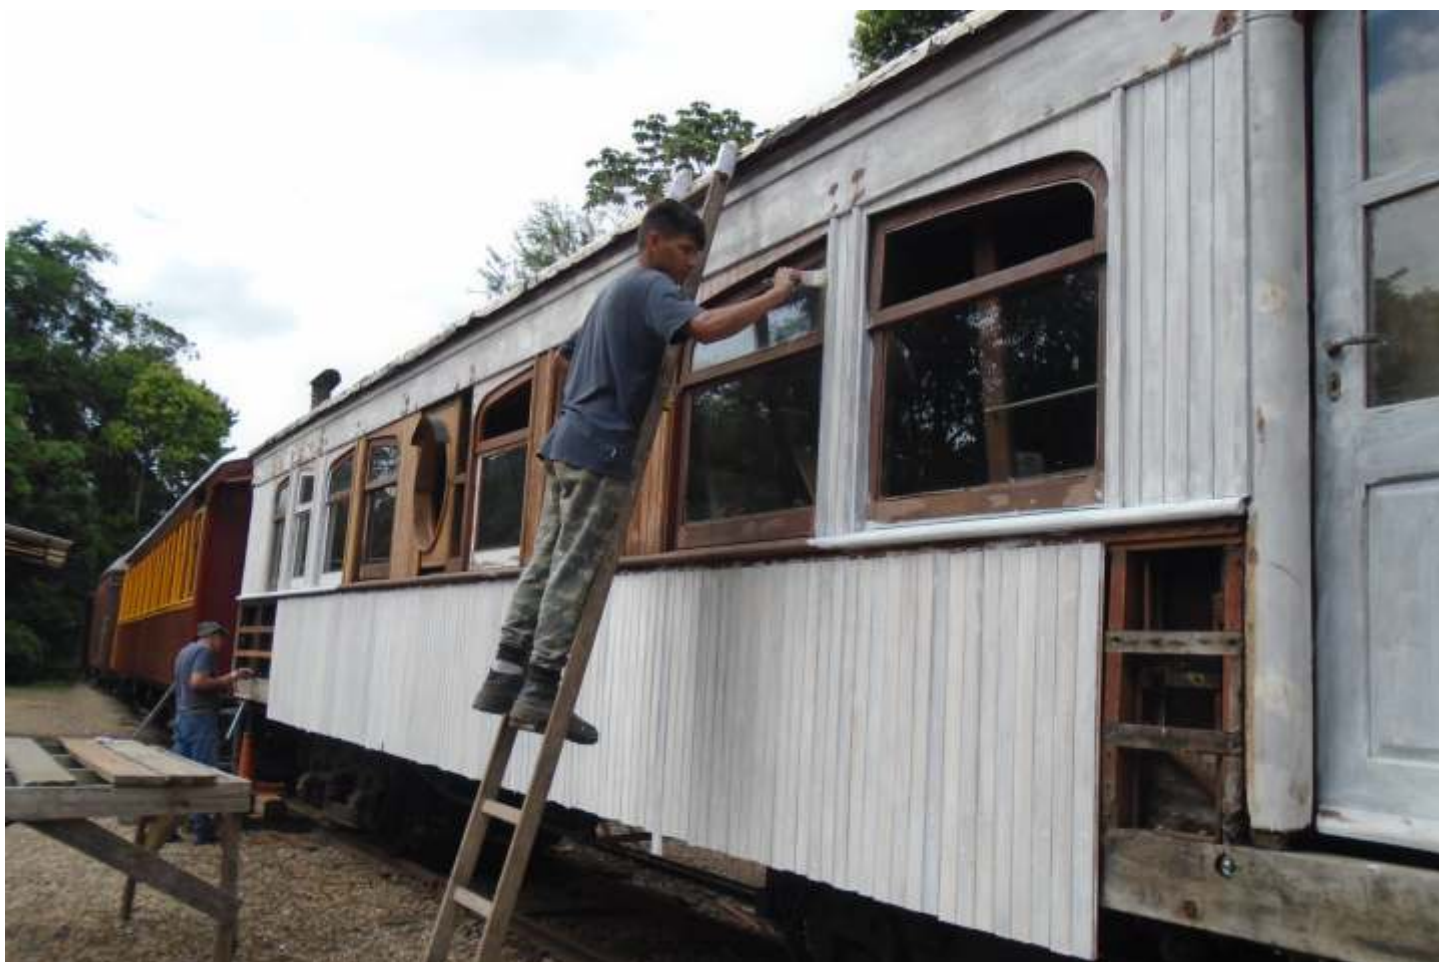
♦ Situação da restauração do carro administrativo AM6 em 18 de fevereiro. Autoria de Luiz Carlos Henkels.
