EDITORIAL

Nesse mês de fevereiro de 2023 o ABPF Boletim publica as realizações dos últimos 30 dias da ABPF e suas Regionais que estão realizando trabalhos de reforma e manutenção. Neste mês, os trens da ABPF circularam ininterruptamente.

ABPF NACIONAL: muitos trabalhos nas oficinas

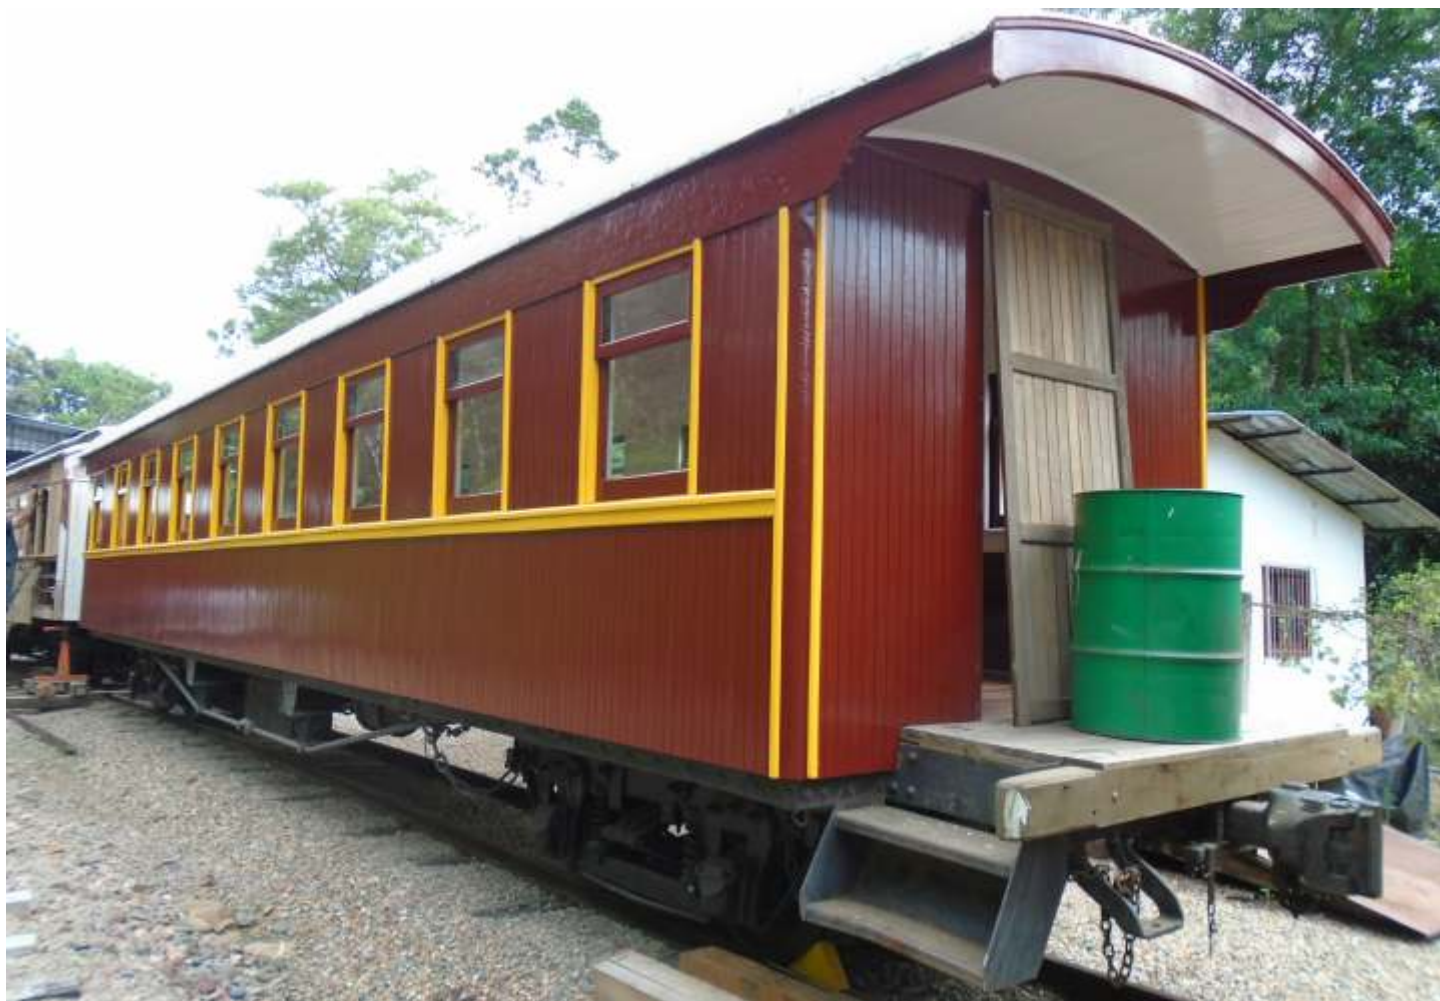
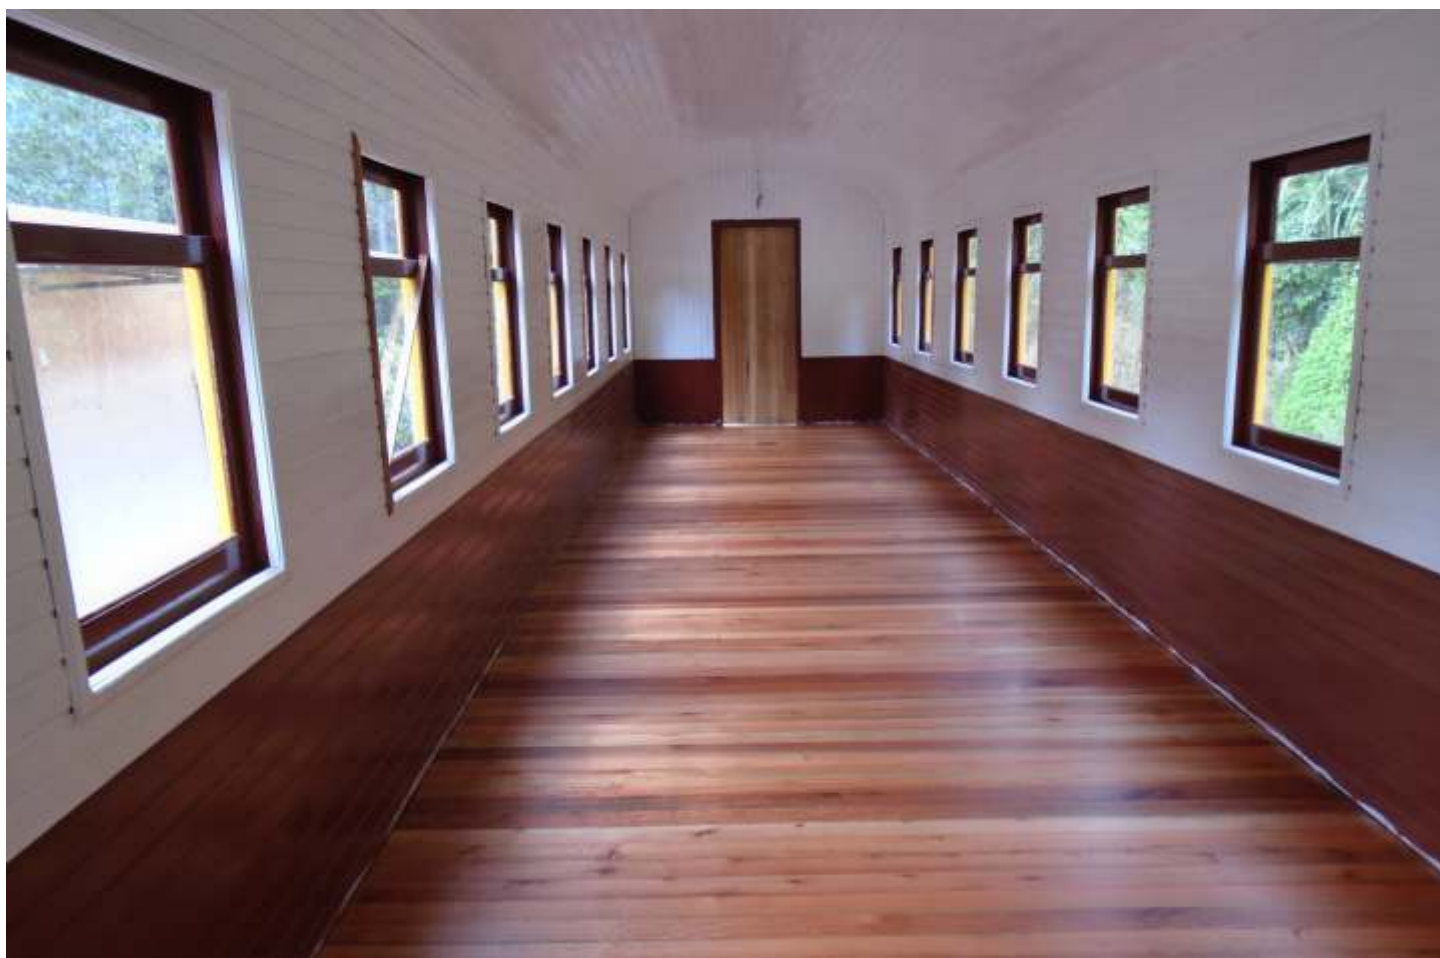
♦ Situação das obras de restauro do carro SD56 em data de 18 de fevereiro. Autoria de Luiz Carlos Henkels.

O carro SD56 já foi pintado externa e internamente, teve seu assoalho lixado e recebido aplicação de verniz synteko, e teve suas janelas instaladas, as quais tiveram que ser todas reconstruídas. O que nos preocupa neste carro é a parte mecânica que, por ter sido toda alterada vai precisar de esmerada atenção na adaptação dos truques de rodagem, freios e encanamento de ar.
